Acidentes em rodovias tradicionais e estradas parques

Accidents on traditional highways and park roads

Matheus Soares Keller

Jairo Lima

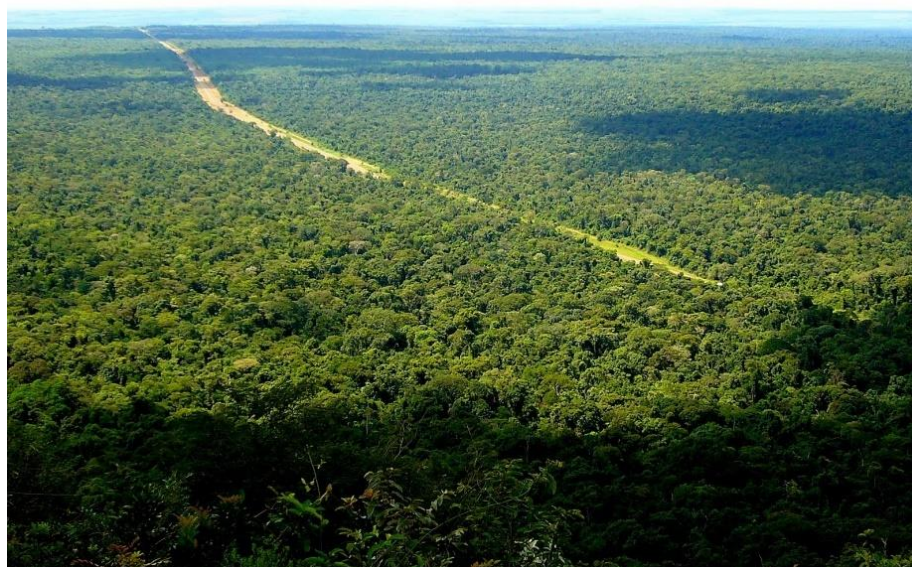
Figura 2: Vista do parque e da Rodovia Estadual SP 613.

As Figuras 1 e 2 mostram respectivamente o portal de entrada na estrada que corta o parque e uma imagem aérea do parque, em que é possível observar a grandeza da unidade e a estrada que o corta ao meio.

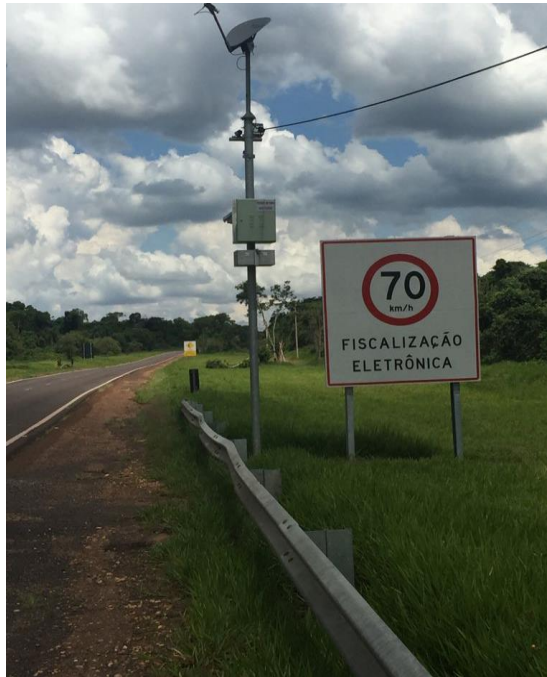
Figura 5: Radar dentro da estrada parque.

A Figura 5 identifica um dos radares para o controle de velocidade. Ressalta-se que a velocidade máxima neste trecho é de 70 km/h.

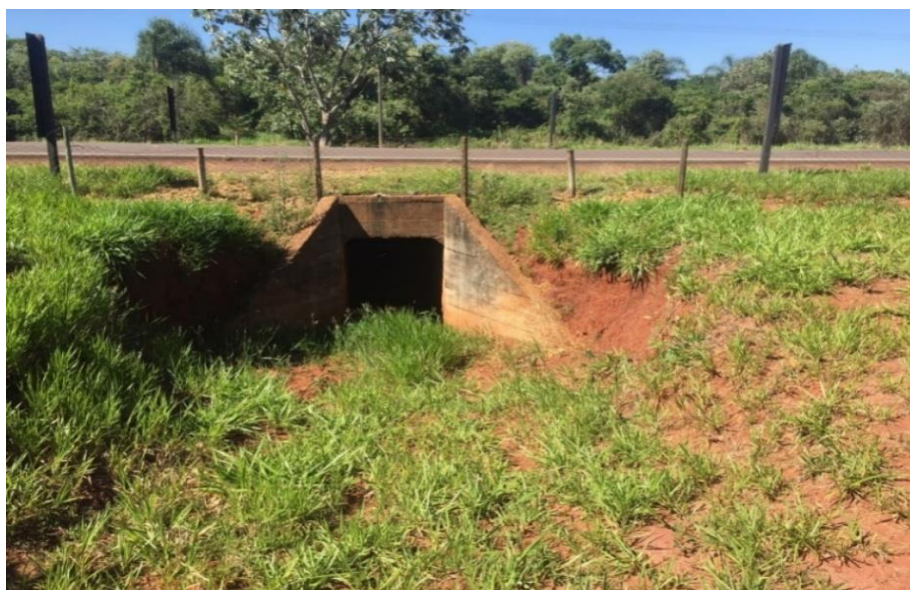
Figura 6: Túnel de passagem da fauna silvestre.

A Figura 6 mostra um dos túneis de passagem da fauna silvestre.

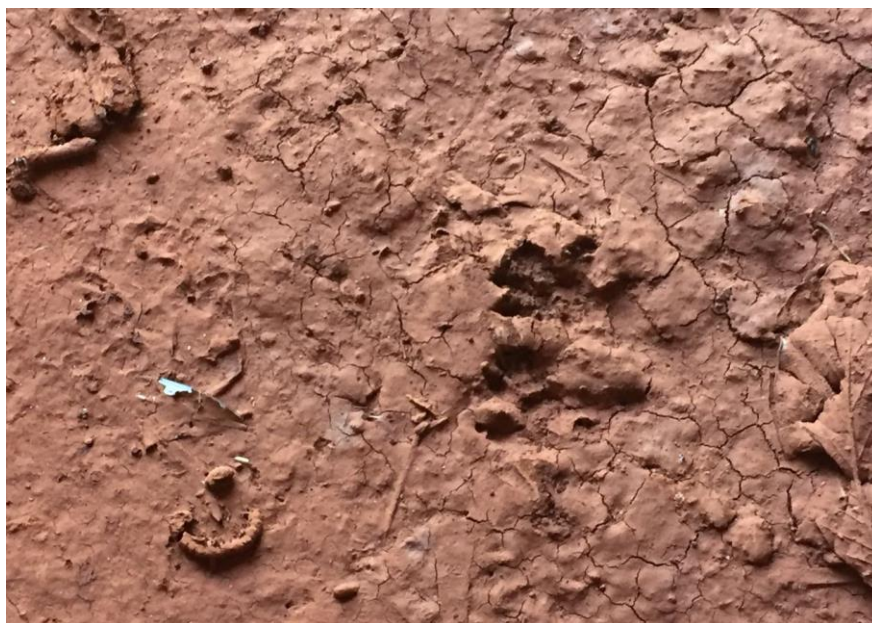
Figura 7: Pegadas de animais próximas ao túnel de passagem de fauna.

A Figura 7 detalha pegadas de animais que passaram pelo túnel, sugerindo que o dispositivo apresenta eficácia.

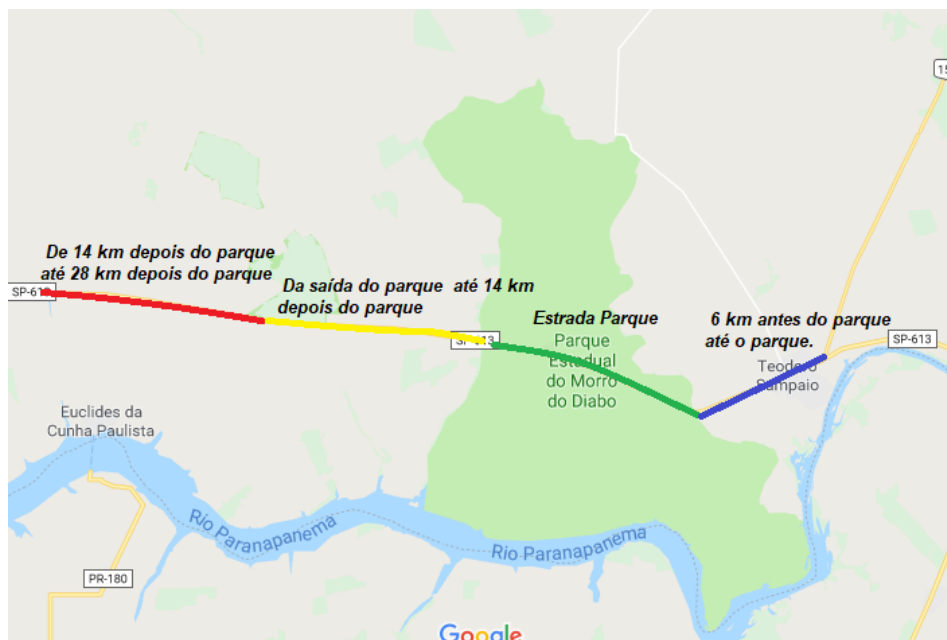
Figura 8: Sub trechos para estudo.

Para estudo dos acidentes na estrada parque e nos trechos próximos ao parque, dividiu-se a estrada em 4 sub trechos. Os quais podem serem observados na figura 8.

Para a análise também foram utilizados os trechos nomeados como “Na estrada parque” (dentro da estrada parque) e “Fora da estrada parque” (que considera toda rodovia SP-613).

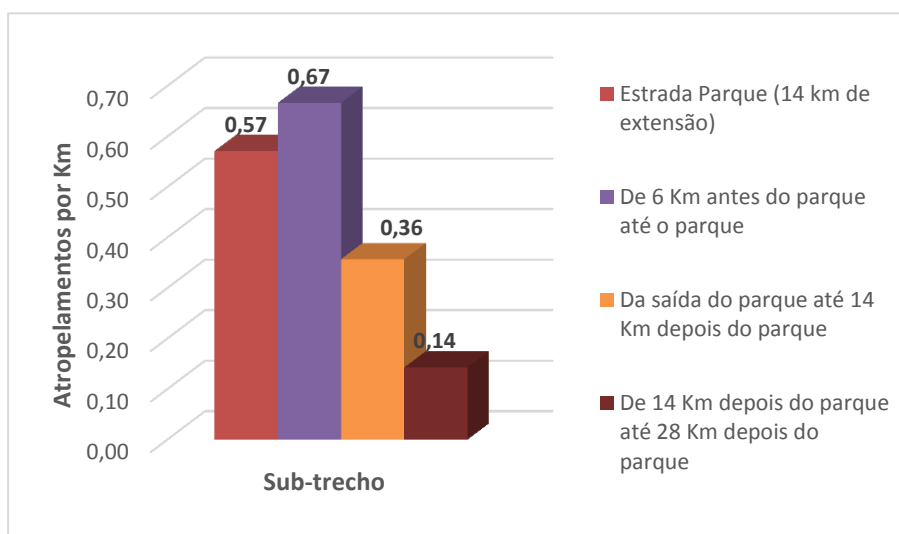
Figura 10: Atropelamentos por quilômetro dentro e fora da estrada parque.

A figura do gráfico 10 demonstra a quantidade de atropelamentos de animais, dentro do parque e em sub trechos próximos ao parque. De modo que o maior índice de atropelamentos ocorridos foi no trecho de 6 km de extensão, antes do parque (o qual vai do Km 0 da rodovia Arlindo Bettio até o Km 6, onde se inicia a estrada parque). Isso indica a existência de animais em trechos próximos a unidade de conservação, mostrando que eles não atravessam a rodovia somente em trechos da estrada parque. E que medidas de prevenção ao atropelamento de animais também deveriam serem tomadas nesses locais.

Esses dados também comprovam a parte da eficácia dos mecanismos operacionais, para a prevenção de atropelamentos de animais, na estrada parque. Já que se sugere que dentro da estrada parque o número de animais é muito maior do que nos outros trechos.

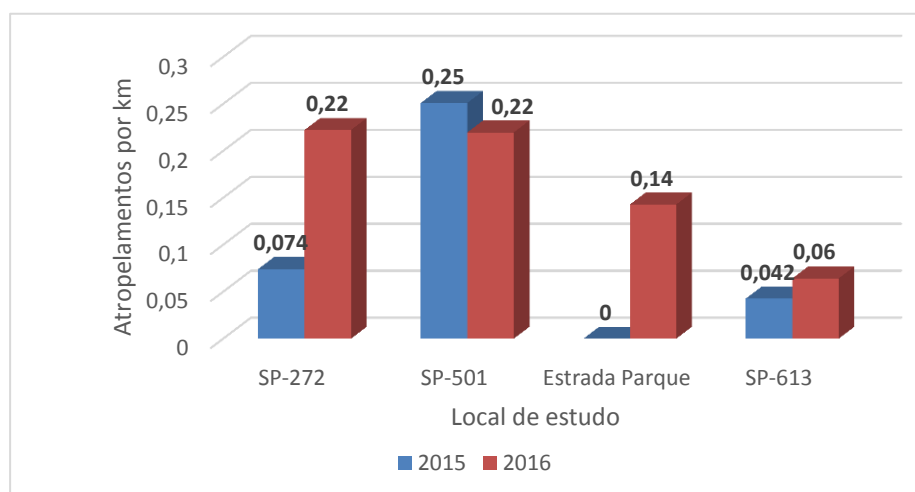
Figura 13: Atropelamentos por quilômetro em estradas da região.

O gráfico da Figura 13 detalha a distribuição dos acidentes por quilometro nas rodovias SP-501, SP-613, SP-272 e na estrada parque, considerando os nos anos de 2015 e 2016. Esta relação pode ser útil para comparar estradas localizadas na macrorregião dos estudos e que apresentam características geométricas e de tráfego similares.

De acordo com os dados apresentados, a SP-613 parece mais segura que Rodovias SP-501 e 272 quanto ao item atropelamento de animais. Estes dados “positivos” podem ser resultantes dos mecanismos de prevenção de acidentes com animais ao longo da estrada parque. Ressalte-se que a localização da estrada parque em uma unidade de conservação ambiental agrega potencial para promover maior interação entre os usuários e os animais. E que, mesmo assim, o número de acidentes ali é menor do que os registrados em outras rodovias da região.
