**Avaliação da acessibilidade para pessoas com deficiência visual em
edificações da Universidade Federal de São Carlos (UFSCar) – campus São
Carlos**

*Evaluation of accessibility for visually impaired people in buildings of the Federal University of
São Carlos (UFSCar) - campus São Carlos*

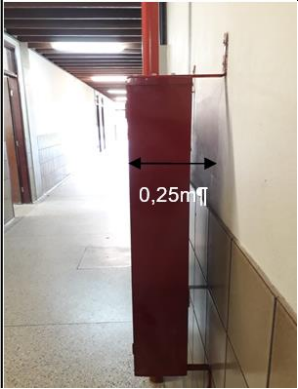
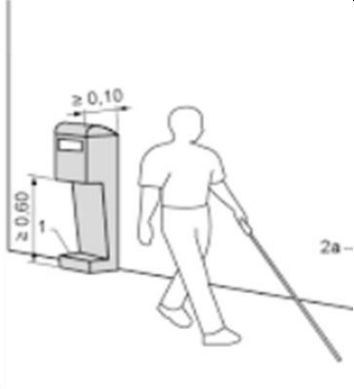
(a): Projeção de mobiliário sobre área de circulação

Figura 1 – Identificação dos itens em inconformidade e respectivos parâmetros para adequação

A partir destes dados, para os critérios considerados insuficientes, foram elaboradas propostas de melhorias e readequação do ambiente, tornando o mesmo acessível para os usuários em foco nesse estudo. Serão abordados primeiramente os itens existentes classificados como “Existente – em inconformidade”, sintetizados no Quadro 3. Posteriormente, foram considerados os itens “inexistentes - necessários”, sintetizados no Quadro 4. As propostas são exemplificadas por imagens comparativas e ilustrativas de ambientes com projetos considerados ideais, que podem ser visualizados nas Figuras 1 e 2.

Faixa de serviço (árvores, canteiros, postes)	0,7m	Inexistente	0,65m		Aumento e regularização da faixa
Prevenção/Segurança	Corrimãos e guarda-corpos	Altura de instalação dos corrimãos	0,70-0,92m	0,99/0,72 e 0,45m	0,88m e 1,05m	Reinstalação dos corrimãos respeitando as alturas previstas na NBR 9050		Figura 1.c
		Prolongamento paralelo aos patamares	0,30m	0,10m	0,3m	Prolongamento dos corrimãos ou utilização de corrimãos contínuos na mudança de sentido		
Identificação/Linguagem/Sinalização	Sinalização de sanitários	Presença de sinalização dos sanitários		Irregularidade	Existente	Reinstalação da placa de forma visível a usuários		
	Sinalização de saída de emergência	Presença de sinalização orientativa de saída	750m ²	Inexistente	Apenas no primeiro andar		Instalação de placas informativas nos demais pavimentos	
Sanitários	Piso	Grelhas e ralos		Existente	ok	Instalação de grelhas lineares junto à parede oposta a área de acesso

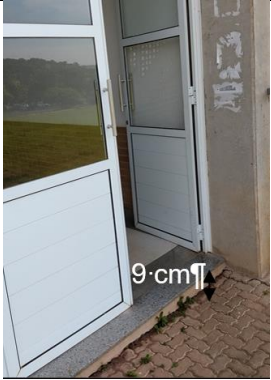
Fonte: Autoria própria	Fonte: ABNT NBR 9050:2015
(b): Desníveis em rotas acessíveis

Tema	Item	Descrição	Parâmetros recomendados segundo a Norma	Dados referentes aos locais		Melhorias/propostas		Figura representativa
				AT5	AT7	AT5	AT7	
Circulação	Mobiliários presentes nas áreas de circulação	Extensão máxima do mobiliário s/ sinalização específica sobre o vão livre (profundidade)	0,1m	hidrante: 0,25m	Bebedouro: 0,83m	Implantação de borda ou saliência detectável com o uso de bengala		Figura 1.a
	Piso/circulação interna	inclinação de desníveis	5mm	8cm	5/9cm	Uso de planos inclinados (rampas) para vencer os desníveis		Figura 1.b
	Escadas	Dimensões mínimas dos patamares	Igual à largura da escada	1,75m	2,00m	Na impossibilidade de mudança, respeita a largura mínima de 0,80m		
	Elevadores	Corrimãos laterais e no fundo	875mm +/- 25mm		1080mm		Reinstalação dos corrimãos respeitando as alturas previstas na NBR 9050	
	Calçadas e vias de circulação externa	inclinação longitudinal	5%	5%	12%		Utilização de trajeto alternativo a via irregular segundo a NBR 9050

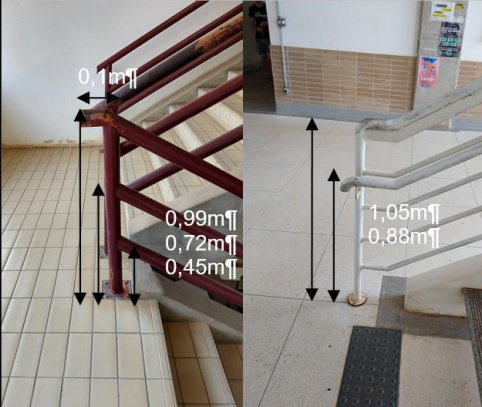
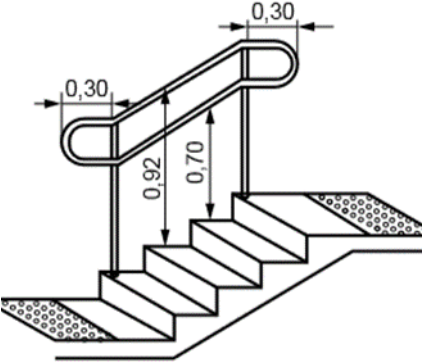
Fonte: Autoria própria	Fonte: ABNT NBR 9050:2015
(c): Prolongamento e altura de corrimãos
