**Análise das condições de inundação na Bacia do Rio Roncador, Duque de Caxias – RJ**

*Analysis of flood conditions in the Roncador River Basin, Duque de Caxias – RJ*

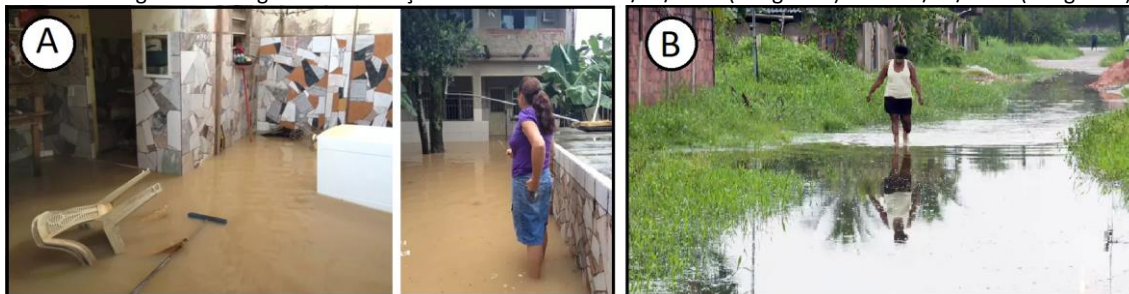
Figura 2 – Imagens de inundação referente ao dia 17/03/2013 (Imagem A) e dia 11/01/2021 (Imagem B).

No que concerne à pesquisa de eventos de inundações recentes nos bairros da Bacia do Rio Roncador, foram identificados registros nos anos de 2010, 2012, 2013, 2018, 2020 e o mais recente, em janeiro de 2021. Dentre estes eventos, destacam-se os seguintes episódios considerados de grande proporção: dia 17/03/2013, com a ocorrência de inundação, por exemplo, no bairro Cidade Parque Paulista (A); e dia 11/01/2021, com a ocorrência de inundação, por exemplo, no bairro Parada Morabi (B) (Figura 2).

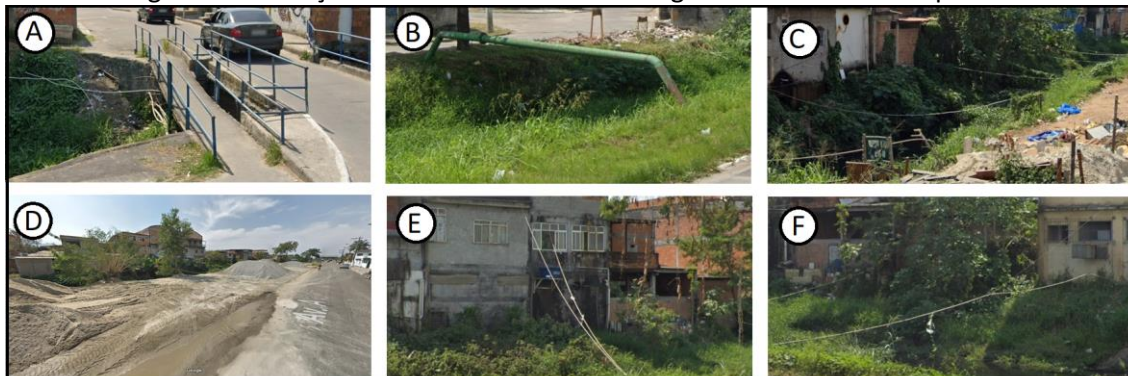
Figura 7 – Condições socioambientais das margens do Rio Roncador pela visão serial.

O distanciamento geográfico do ponto inicial rumo ao ponto final torna essas e outras problemáticas mais recorrentes e evidentes ao espectador (Figura 7). Em resumo, pode-se listar:

- Ocupação das margens;
- Barreira de casas que impede a expansão natural do leito do rio (C, E e F);
- Inexistência de barreiras de segurança entre o rio e as vias;
- Travessias mal estruturadas e arriscadas (A);
- Dutos não sinalizados de rede formal de abastecimento (B);
- Assoreamento por usos locais, como estacionamento e manejo de materiais de construção (D);
- Entupimento da microdrenagem;
- Acúmulo de góia na macrodrenagem;
- Abastecimento de água por rede informal com tubulações expostas (C, E e F);
- Estruturas hidrossanitárias precárias e autoconstruídas;
- Despejo de lixo nas margens (C); e

- Despejo de esgoto direto no rio.
