**CRESCIMENTO URBANO DESORDENADO E SEUS REFLEXOS
NAS ENCOSTAS DOS VALES DE GARANHUNS-PE****Felippe Pessoa de Melo¹****José Antônio Pacheco de Almeida²**

RESUMO: O referido artigo tem como objetivo realizar o mapeamento cartográfico do crescimento do sítio urbano de Garanhuns-PE, servido de subsídio teórico e metodológico para mitigação da problemática. No transcorrer das décadas vem apresentando altos índices de crescimento urbano, em 1982 seu perímetro urbano era de 7,64km² em 2010 a área urbana atingiu 19,2km². Representando um crescimento de 161,63% em apenas 28 anos. Esse ritmo de urbanização ocorreu sem o devido planejamento, provocando diversos problemas geoambientais. A presente pesquisa tem como objetivo analisar os índices de crescimento urbano de 1982 a 2010 e suas correlações com a instabilidade das encostas dos vales, através das tecnologias do Sensoriamento Remoto e SIG. Fornecendo subsídios para gestão pública municipal para complementação do seu plano gestor.

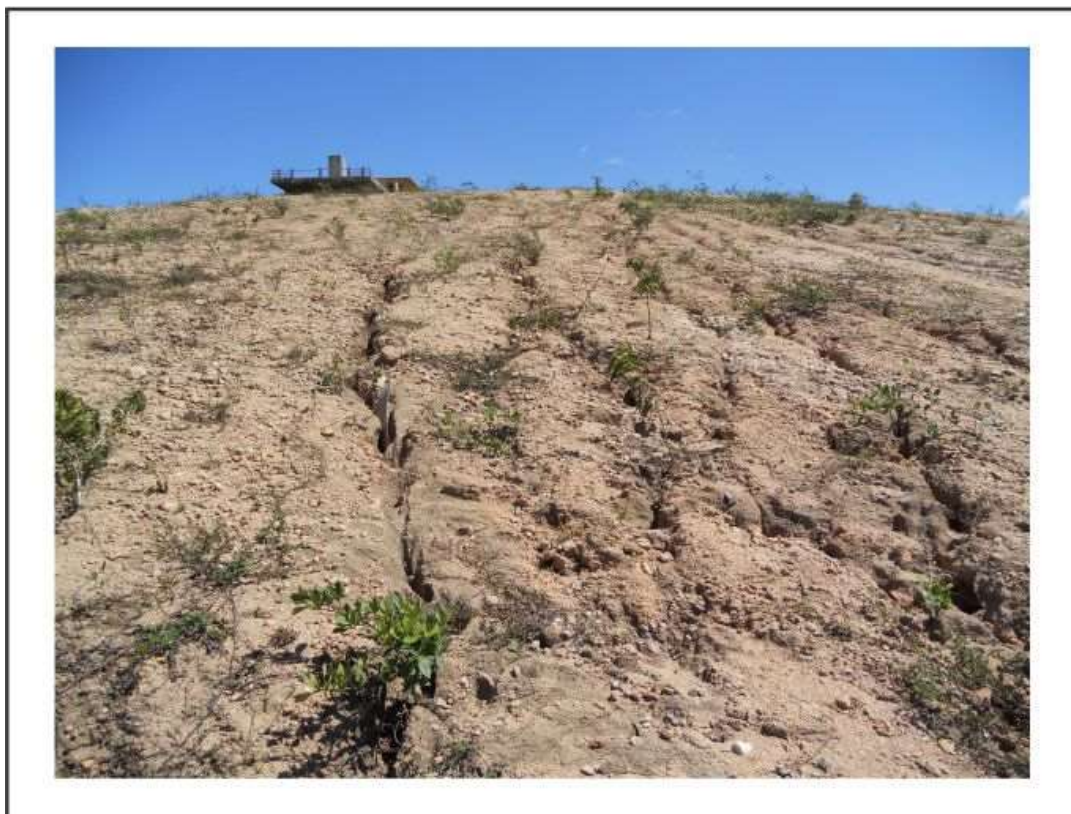
Esse intenso processo de desmatamento aumentou o grau de susceptibilidade dos solos aos agentes erosivos. Sendo comum encontrar na paisagem feições com intenso processo intempérico (Figura 03).

Figura 03 - Solo Exposto. (Coordenadas Geográficas do Centro da Foto: 8° 53' 13" S - 36° 27' 34" W).

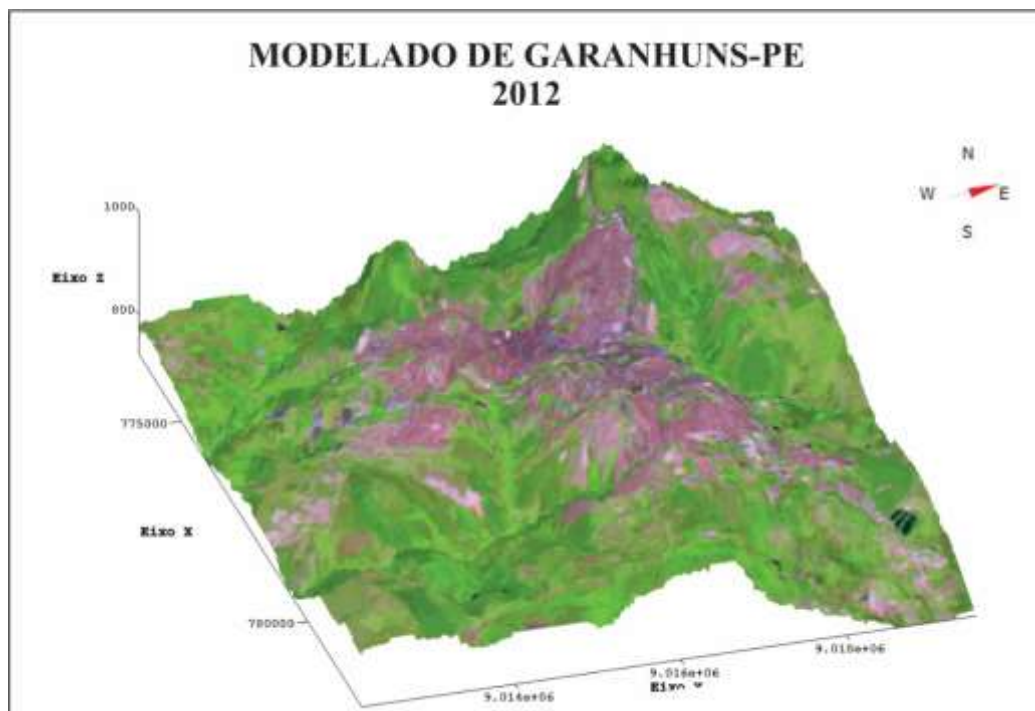
O arranjo morfoestrutural do modelado em questão naturalmente já é bem susceptível a processos erosivos (Figura 06), não sendo necessária a presença de fluxos de águas contínuos. Nesse contexto a erosão que mais se destaca no espaço geográfico do sítio urbano a acelerada ou antrópica.

No espaço urbano em questão de modo geral não se encontra rochas aflorando. Com isso suas encostas são cobertas por solo ou regolito derivados principalmente do intemperismo químico.

Figura 06 - Representação 3D.

A próxima fase do trabalho foi gerar uma imagem 3D da grade retangular e sobrepor à fotografia aérea. De posse dessa sobreposição realizou-se a análise e interpretação dos processos morfodinâmicos atuantes no modelado.

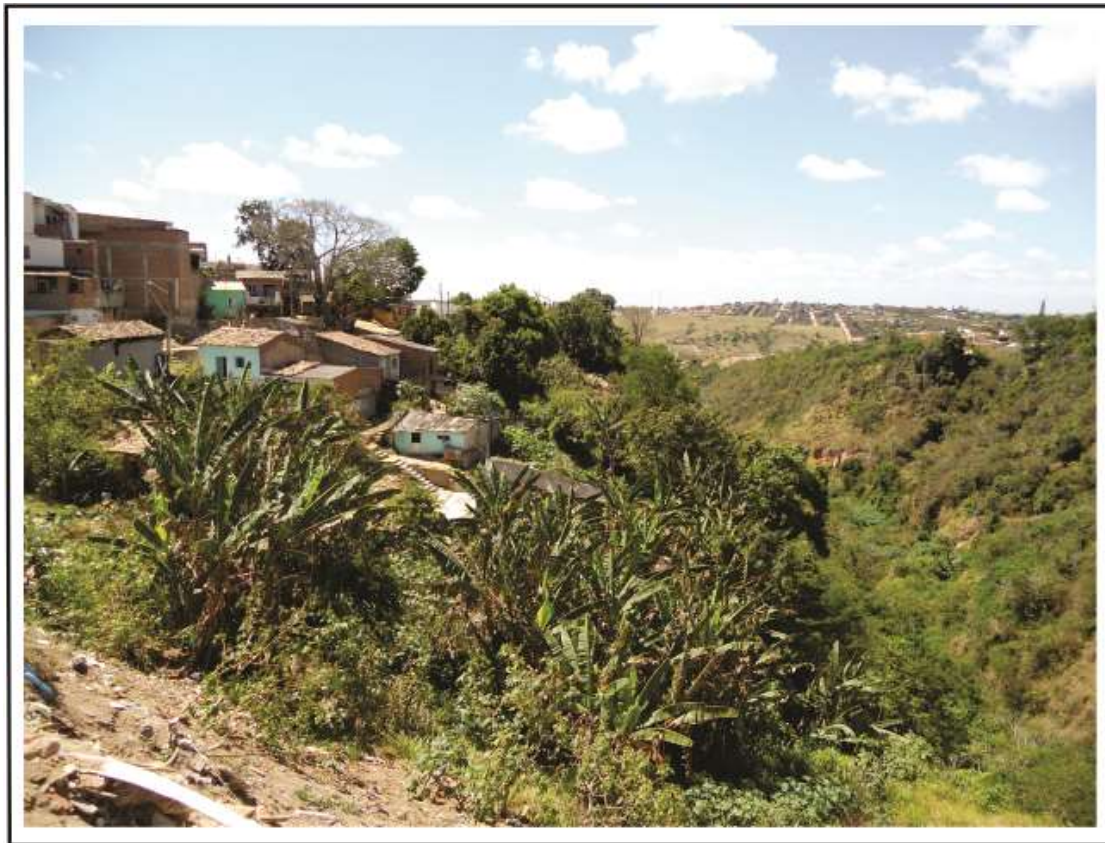
Paralela a essa ocupação começam a praticar atividades agrícolas de subsistência. Como o plantio da banana (*Musa sapientum*) nas encostas do vale localizado entre o Heliópolis e Liberdade (Figura 08).

Figura 08 – Agricultura de Subsistência. (Coordenadas geográficas do centro da figura: 8° 53' 27" S 36° 28' 38" W).

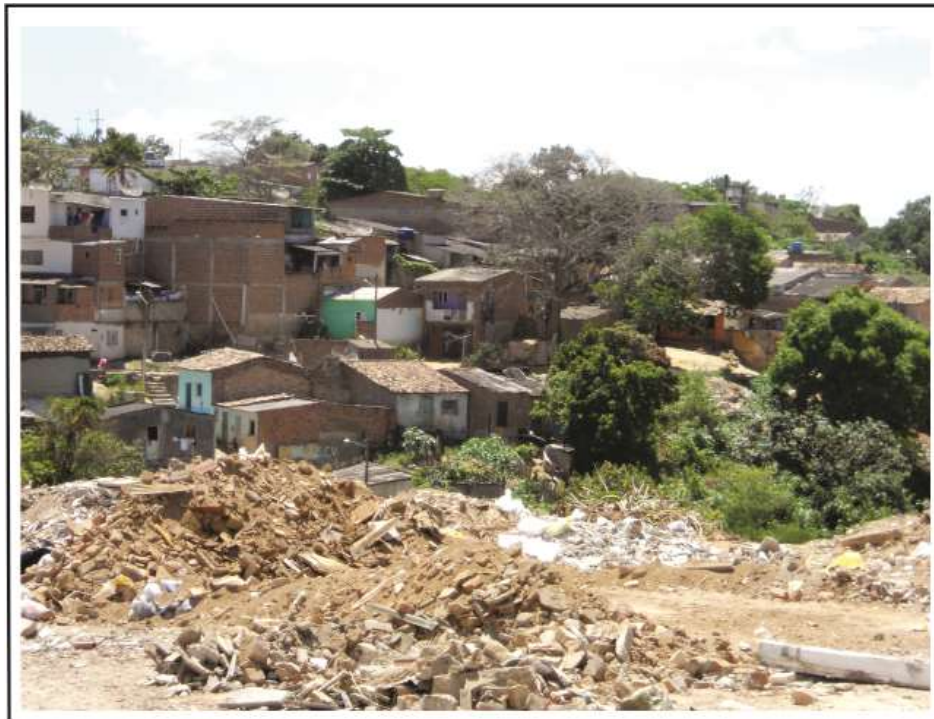
Sendo que esse tipo de prática agrícola nesse ambiente desestabiliza o solo, tornando-o mais susceptível a deslizamentos e desmoronamentos. Para tentar controlar esses processos são despejados restos de materiais oriundos da construção civil nas áreas com maior sensibilidade aos agentes erosivos (Figura 09).

Mas essas medidas são apenas paliativas, quando chega à estação chuvosa os movimentos de massas se intensificam, colocando a população em risco.

Figura 09 – Despejo de Detritos da Construção Civil em Encosta.

(Coordenadas geográficas do centro da figura: 8° 53' 16" S 36° 28' 37" W).

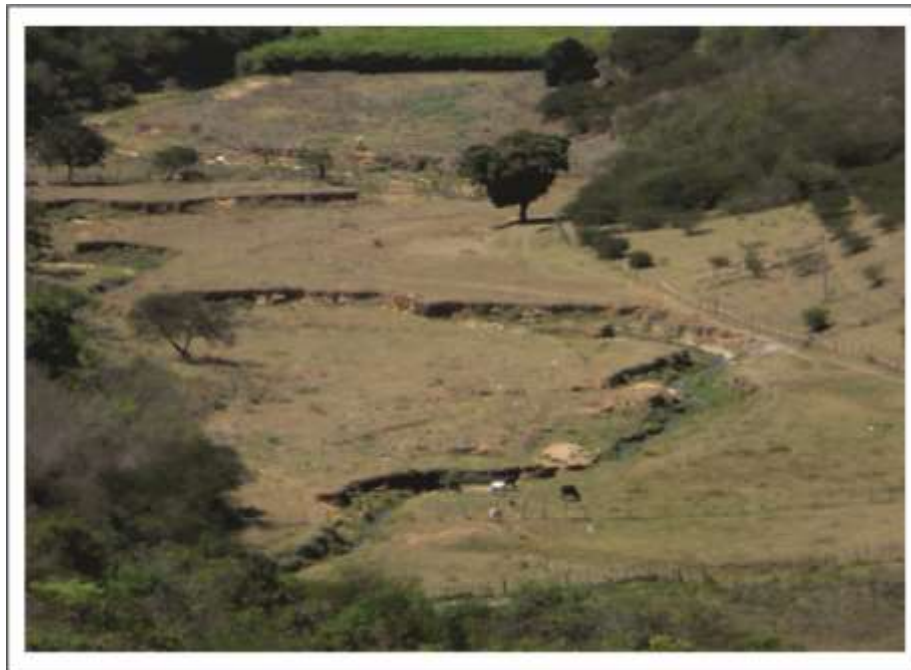
As porções mais abertas dos vales são aproveitadas para realização da pecuária extensiva, reaproveitando as águas dos esgotos sem o devido tratamento como fonte de água permanente para o gado (Figura 10). Essa drenagem encaixa-se em áreas esculpidas por cursos de águas temporários ou permanentes. Esse tipo de prática provoca doenças de veiculação hídricas no gado, o qual será abatido para o consumo da população.

Figura 10 - Pecuária Extensiva. (Coordenadas geográficas do centro da figura: 8° 52' 23" S 36° 29' 42" W).
