**Diagnóstico Ambiental Preliminar No Córrego Vale Do Sol, Em
Presidente Prudente (São Paulo/ Brasil).**

*Environmental Diagnosis For Córrego Vale Do Sol, In Presidente Prudente (São
Paulo/ Brazil).*

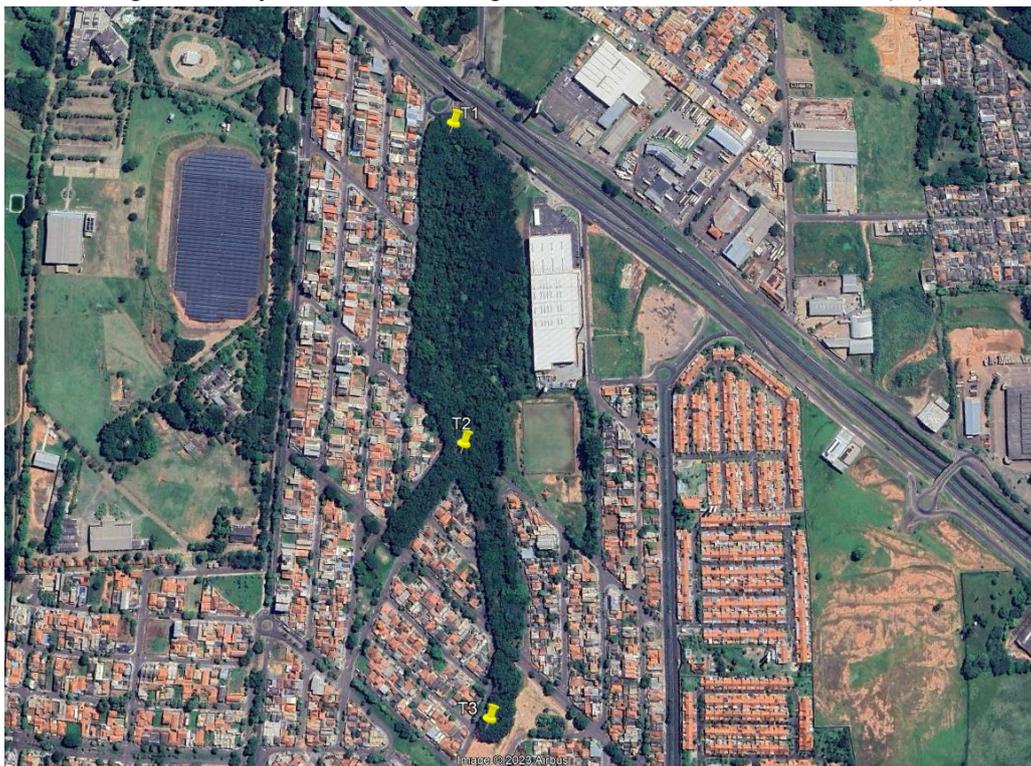
Figura 2 – Estações amostrais no Córrego Vale do Sol, em Presidente Prudente (SP).

Três trechos foram delimitados para amostragem ao longo do córrego, onde ocorreu a aplicação do PAR e a realização de análises de parâmetros limnológicos. O trecho 1 (T1) fica localizado mais próximo da rodovia Raposo Tavares, o trecho 2 (T2) é um afluente do Córrego Vale do Sol e o trecho 3 (T3), mais a montante localiza-se na área mais interior do bairro homônimo, como mostra a Figura 2.

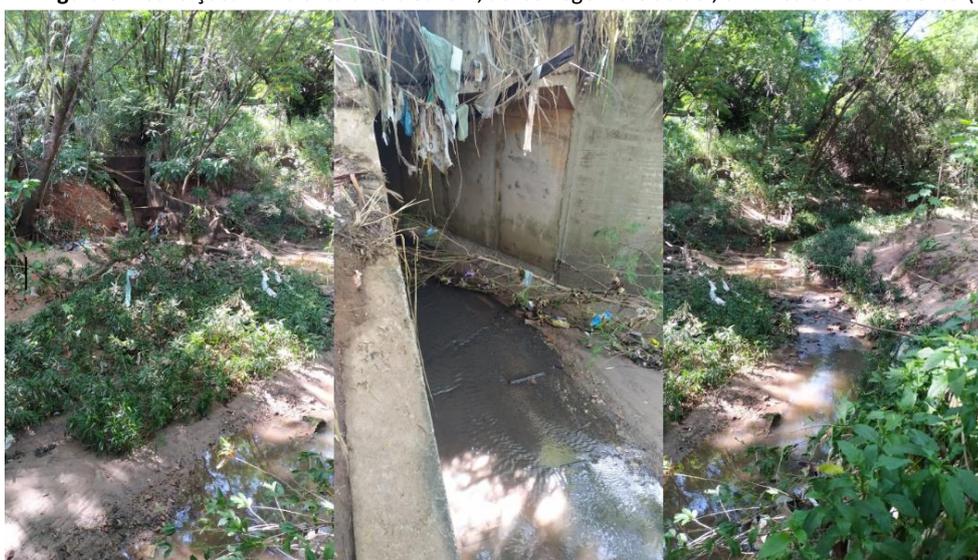
Figura 3 – Condições Ambientais no trecho 1, do Córrego Vale do Sol, em Presidente Prudente (SP).

A Figura 3 mostra imagens do Trecho 1, classificado como “Alterado”, onde é possível observar as condições ambientais.

Entre os parâmetros do protocolo que contribuíram para essa classificação está a presença de canalização do leito à jusante, o tipo de ocupação do solo na microbacia,

predominantemente residencial, a incipiência de vegetação ripária e de habitats para a biota. Assim, como os processos erosivos observados nas margens e o acúmulo de resíduos domésticos, que ficam presos em galhos, que se encontram no entorno. Apesar disso, os parâmetros relacionados às características da água demonstraram bons resultados, como a ausência de odor e elevada transparência da água.

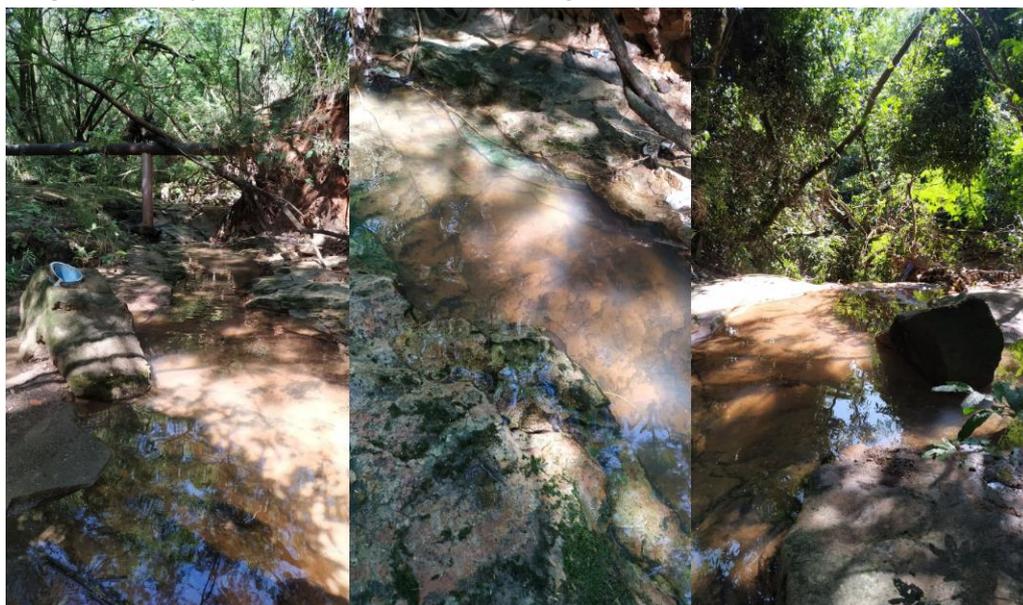
Figura 4 – Condições Ambientais no trecho 1, do Córrego Vale do Sol, em Presidente Prudente (SP).

No segundo trecho (T2), foram encontradas melhores condições ambientais, como mostra a Figura 4. O que levou a classificação de “Trecho Natural”.

O Trecho 2 possui um substrato rochoso, sendo possível observar alguns organismos aquáticos, como peixes pequenos, em seu curso. Foram observados resquícios de alterações antrópicas e canalizações que cortam o canal. Mas neste trecho, a vegetação ripária está em melhores condições e assim, parece proteger o leito de deposição de sedimentos. Não foram observadas plantas aquáticas e nem evidências de deposição de sedimentos no fundo do rio. A água estava transparente e sem odores característicos de despejos antrópicos.

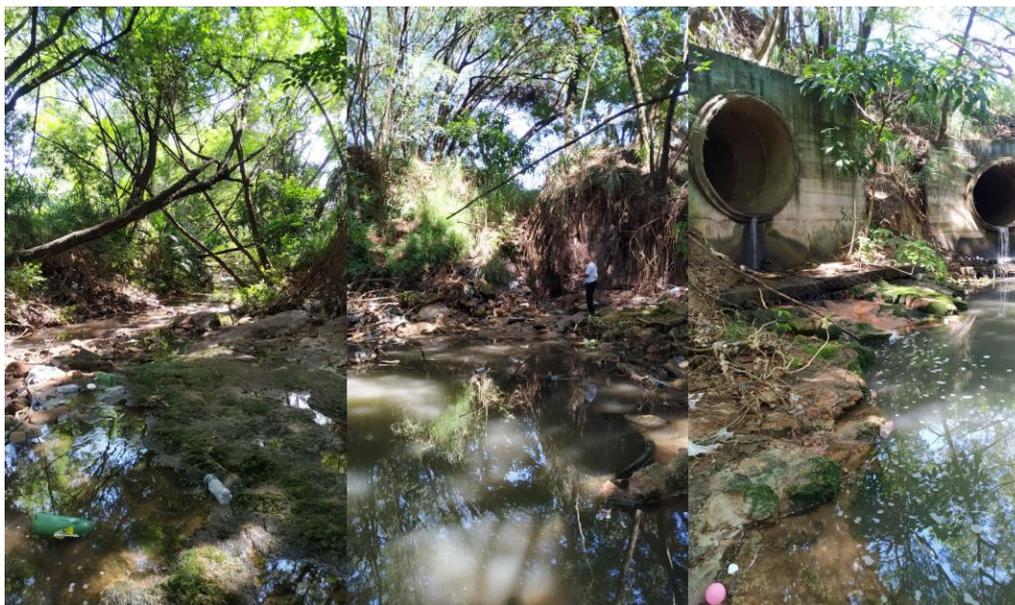
Figura 5 – Condições Ambientais no trecho 1, do Córrego Vale do Sol, em Presidente Prudente (SP).

No terceiro trecho amostrado (T3) foi constatado maior evidência de alterações antrópicas, de acordo com o protocolo adaptado, no período estudado, sendo classificado como “Trecho Impactado” (Figura 5).

Entre os parâmetros que contribuíram para essa classificação foram elencados: a presença de grandes quantidades de resíduos sólidos, a elevada turbidez da água, sendo notável a presença de sabão e de odor de esgoto. E ainda, a ocorrência de resquícios de intervenções antigas no leito, como a presença de concreto, em parte do fundo, comprometendo a existência de habitats para a biota aquática. Além disso, foram encontrados processos erosivos nas margens, inclusive com áreas desmoronando.
