Diagnóstico dos deslizamentos de massa ocorridos na Região Leste do município de Juiz de Fora - MG

Diagnosis of landslides that occurred in the East Region of the city of Juiz de Fora - MG

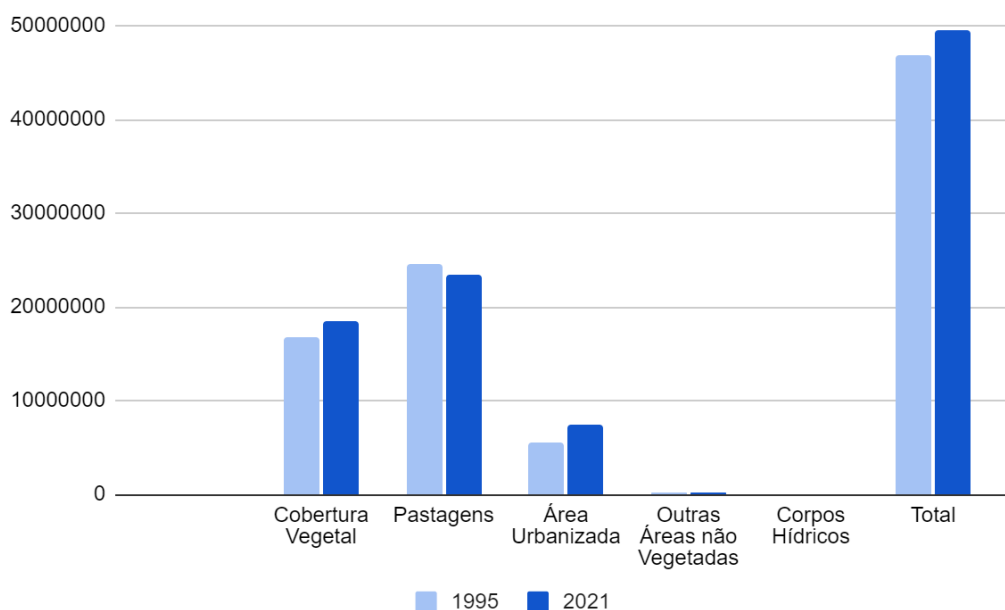
Figura 5 - Uso e cobertura do solo Zona Leste nos anos de 1995 e 2021.

Observando a Figura 4 é possível perceber o avanço da ocupação antrópica na região estudada. Por sua vez, a Tabela 1 e a Figura 5 dão uma visão em números do crescimento da área urbanizada neste período compreendido entre os anos de 1995 e 2021. É possível perceber, ainda, um pequeno aumento na área de cobertura vegetal da região, entretanto o percentual de crescimento de vegetação não é suficiente para fazer frente à degradação ambiental, o que favorece as movimentações de massas nos períodos mais chuvosos do ano.

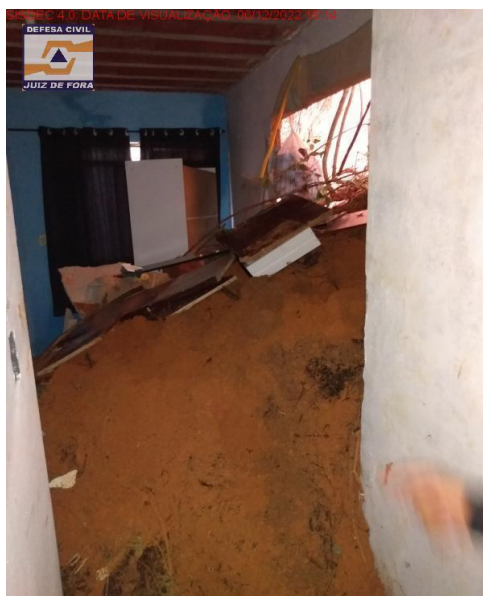
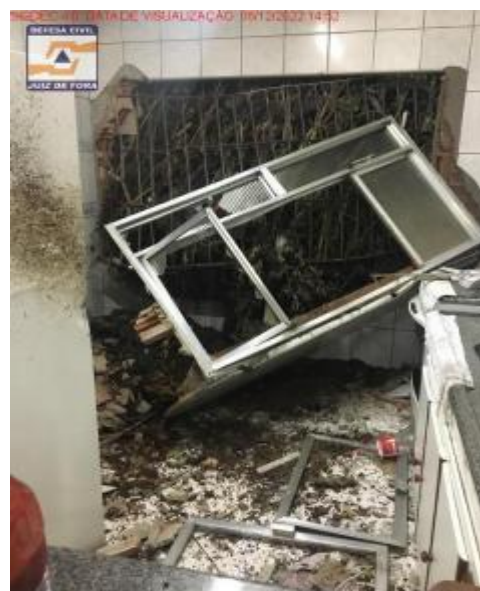
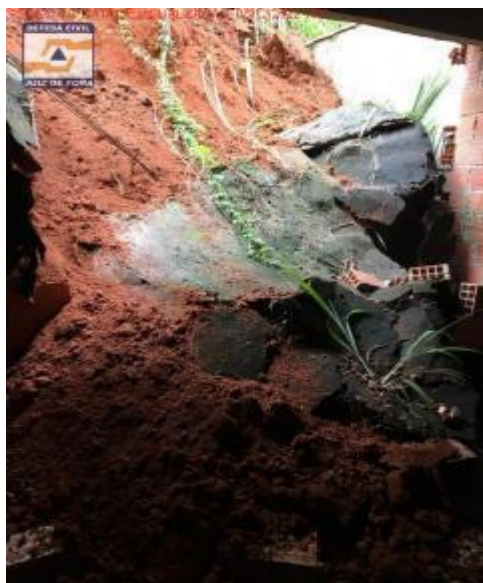
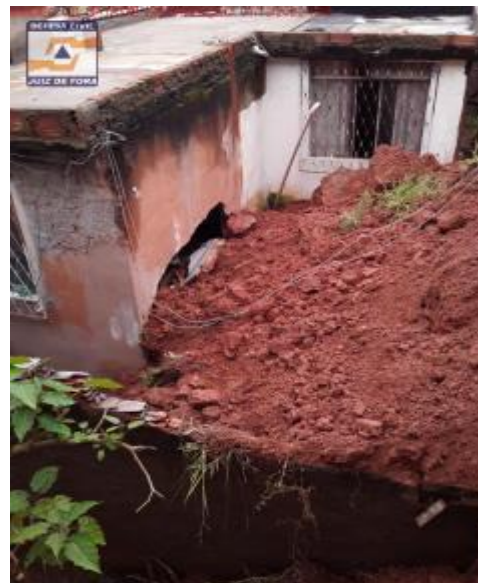
Os movimentos de massa (Figuras 8 a 11) podem ser caracterizados como o deslocamento de um certo volume de solo, e quando associado às encostas, são movimentos para baixo e para fora que ocorrem em encostas formadas por rochas, solos, aterros, ou uma composição desses materiais. Esses movimentos de massa são também resultados das ações de agentes externos como a gravidade, sobrecargas e a pluviosidade (ANDRADE, 2021).

Figuras 8 a 11: Deslizamentos de talude atendidos pela SSPDC.

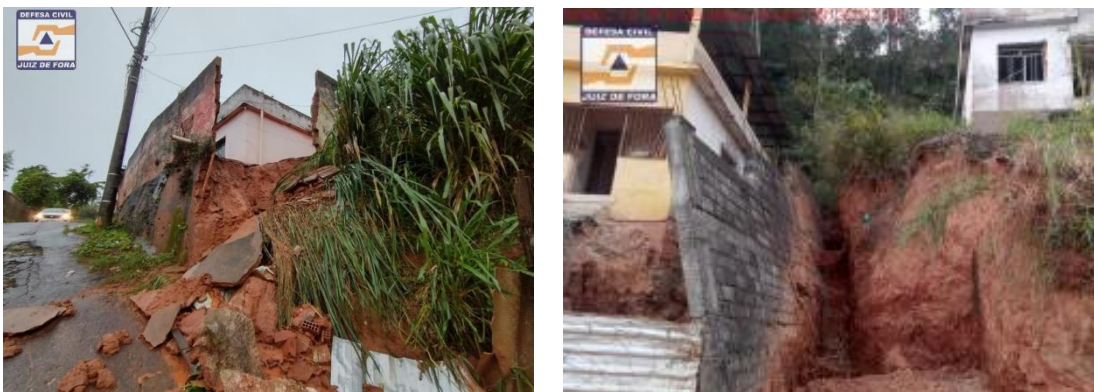
Se tratando dos casos de escorregamento, em algumas situações, o talude possuía muro de contenção, entretanto, sem seguir as normas técnicas (Figuras 18 e 19) . Em sua grande maioria, o muro era confeccionado sem elementos estruturais ou com um subdimensionamento, por blocos de concreto e com ausência de dispositivos de drenagem (canaletas de pé e de crista e barbacãs).

Figuras 18 e 19 - Desabamento de muros de contenção.

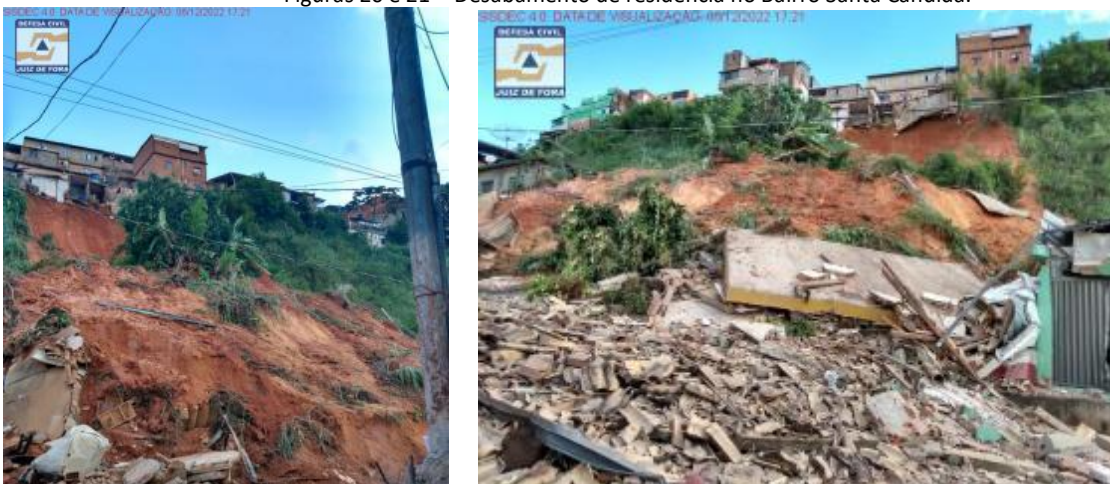
Em 86 atendimentos houve a necessidade de realizar a interdição do local. Dessas ocorrências, destaca-se o desabamento de uma residência (Figuras 20 e 21) localizada à Rua Arthur Machado Filho - Bairro Santa Cândida sobre o logradouro em nível inferior (Rua São José), em fevereiro de 2020, culminando em uma vítima fatal. Foram 38 casas vistoriadas e, em duas ocorreram sua demolição.

Figuras 20 e 21 - Desabamento de residência no Bairro Santa Cândida.

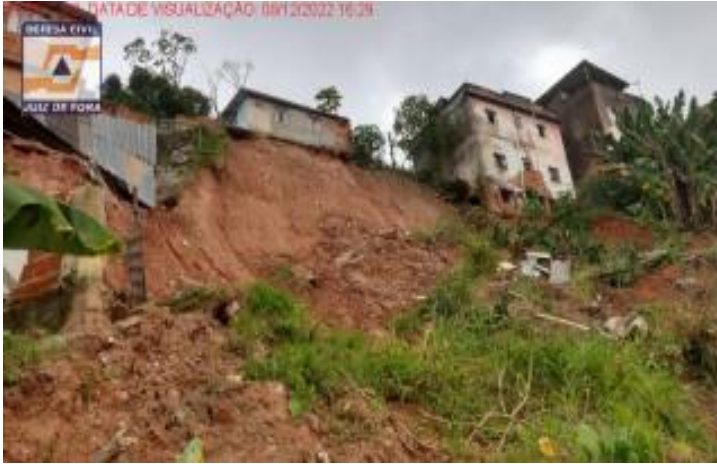
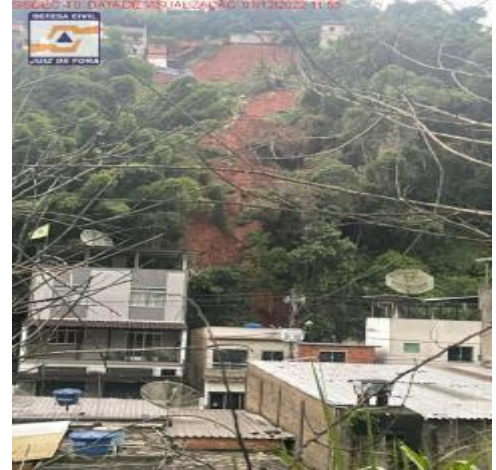
Outro caso de relevância, ocorreu no início de 2022, com um deslizamento de massa (Figuras 22 e 23) ocorrido na Rua Rosa Sfeir - Bairro Vitorino Braga, culminando na interdição de 43 imóveis e 9 demolições como medida mitigadora de risco.

Figuras 22 e 23: Desabamento de residência no Bairro Santa Cândida
