**Análise ambiental de um cemitério na zona sul da
cidade de São Paulo-SP**

Environmental analysis of a cemetery in the south zone of the city of São Paulo-SP

adequação ambiental de um cemitério localizado na Vila Mariana na cidade de São Paulo-SP com a legislação vigente e identificar potenciais impactos.

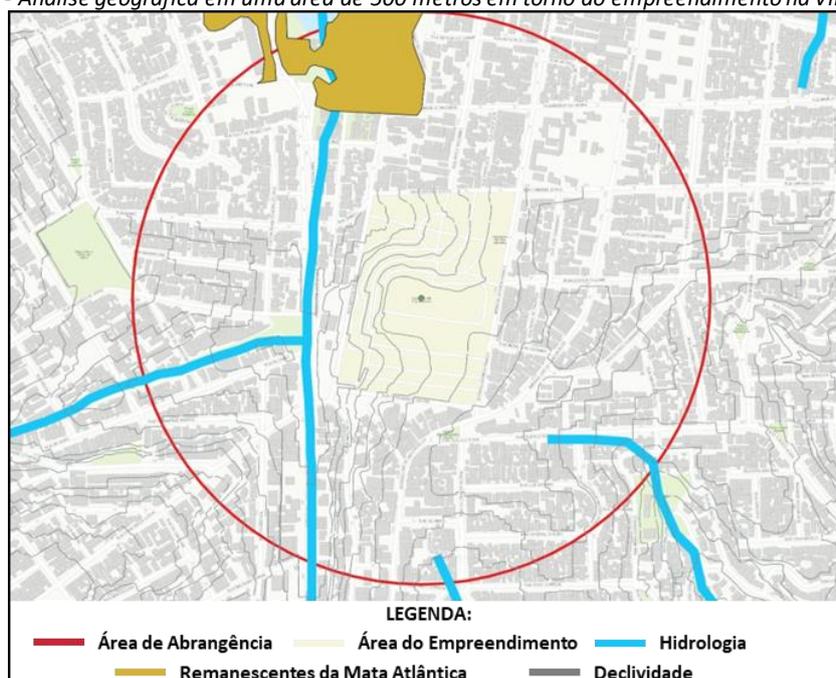
da área segundo o plano diretor. Nas proximidades do empreendimento é possível identificar um curso de água (Córrego Pedra Azul) aproximadamente a 110m da face Oeste do Cemitério, com escoamento ao sentido norte do empreendimento (Figura 01b). O terreno apresenta uma leve declividade de 9,77 %, no sentido oeste partindo da face leste com 780m referente ao nível do mar, com limite na face oeste 755m em um comprimento do terreno de aproximadamente 255,7m (Figura 01) (São Paulo, 2023). Neste levantamento, também foi identificado (Figura 01), que próximo ao empreendimento está situado o córrego da Aclimação, o qual é uma das nascentes do Rio Tamandateí. Como também, verifica-se a presença de um parque com remanescentes da Mata Atlântica dentro do raio de 500 metros (Figura 01).

Figura 1 - Análise geográfica em uma área de 500 metros em torno do empreendimento na Vila Mariana

Em virtude de o empreendimento apresentar declividade a face leste do córrego Pedra Azul, existe a possibilidade de contaminação do lago resultante da percolação do necrochorume no solo, dado que, é protegido por uma galeria e devido à existência de pontos de alagamentos na região (SIURB, 2023), não obstante, o córrego recebe o escoamento de águas pluviais do entorno da região que encaminhadas até a Bacia da Aclimação, assim como, os demais córregos presentes na região.

O córrego em questão se encontra totalmente canalizado (SIURB, 2023), desde sua nascente a face sul do empreendimento, próxima à Rua Dona Avelina, a montante da Avenida Engenheiro Luís Gomes Cardim Sangirardi, possui um percurso de 1km de extensão, seu corpo apresenta uma declividade 1,5% ao longo do trecho até a jusante no Parque da Aclimação na face norte do cemitério.

Diante disso, o cemitério também apresenta potencial poluição ao parque que contém remanescentes do bioma Mata Atlântica. Uma vez que o sentido de escoamento do córrego Pedra Azul é direcionado ao parque, que é concentrado em um lago a céu aberto, ficando exposto a contaminação da vegetação e a população.

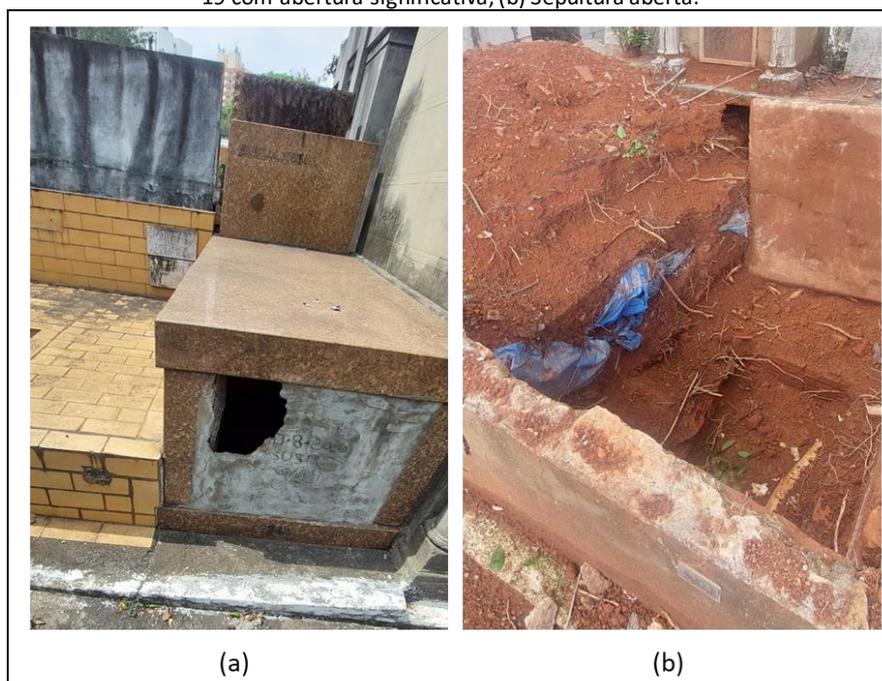
túmulos, deixando-os expostos e alguns deles totalmente destruídos, vale ressaltar que foi encontrado um jazigo com sinalização de Covid-19 aberto (Figura 2), dentre outros jazigos depredados ideais para a proliferação de vetores como a dengue e a leptospirose. Do mesmo modo, não foi possível observar se os jazigos possuem sistema de contenção e tratamento para inibir a contaminação do solo e lençol freático, seguindo a normativa Conama 355/2003 (Figura 2).

Figura 2 – Vista parcial dos jazigos nas dependências do Cemitério (São Paulo, SP): (a) Jazigo sinalizado como Covid-19 com abertura significativa; (b) Sepultura aberta.

Uma das estratégias frequentemente adotadas para a contenção e tratamento, visando mitigar a contaminação do solo e do lençol freático em cemitérios, é a implementação de mantas, também conhecidas como geomembranas. As geomembranas consistem em materiais sintéticos de baixa permeabilidade, fabricados a partir de polímeros como o Polietileno de Alta Densidade (PEAD), o Policloreto de Polivinila (PVC), o Polietileno de Baixa Densidade (PEBD) e o Etileno Propileno Dieno Monômero (EPDM) (LOUZADA, 2016). Esses materiais são instalados como uma barreira física entre os resíduos provenientes dos corpos em decomposição e outros detritos presentes nos cemitérios, impedindo a infiltração de líquidos resultantes desses processos no solo e no lençol freático (SARTORI, 2023). Nota-se na Figura 2 a presença de uma lona plástica de PEBD sob o solo, fato que indica seu potencial uso para a impermeabilização do solo. Cabe destacar que não é possível avaliar a qualidade da sua aplicação, uma vez que, não foram realizadas análises do solo e subsolo.

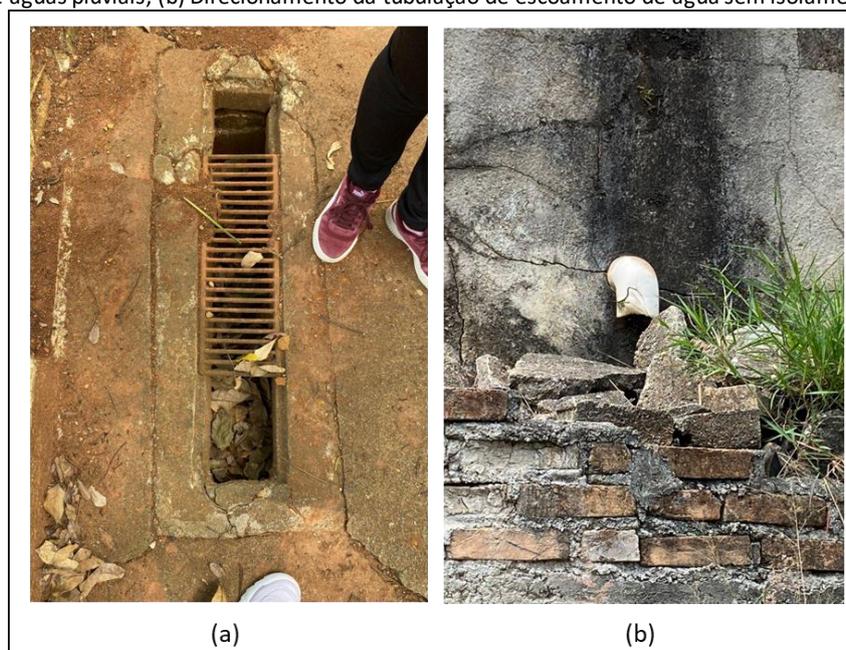
Verifica-se a deficiência em estruturas para o escoamento de águas pluviais, pois não possuem em todas as áreas do empreendimento e as identificadas necessitam de manutenção, uma vez que evidencia-se existência excessiva de folhas (Figura 3); tal fator pode contribuir para possíveis pontos de alagamento. Esse alagamento, por sua vez, amplia a probabilidade de percolação para camadas mais profundas do solo. A carga orgânica adicional proveniente da decomposição das folhas resulta em uma produção mais substancial de necrochorume,

contribuindo para a disponibilidade de líquidos, levando modificações nas características do solo e tornando-o mais permeável (SARTORI, 2023). Assim como, a atividade microbiana que estimulada a decomposição acelerada dos corpos enterrados, impulsionada pelos microrganismos, resultando em uma produção mais rápida de necrochorume, contribuindo assim para o aumento da carga líquida no solo, acarretando alterações físicas, químicas e biológicas, como também, nas águas subterrâneas e superficiais.

Figura 3 – Vista parcial das canalizações nas dependências do Cemitério (São Paulo, SP): (a) Canal para escoamento de águas pluviais; (b) Direcionamento da tubulação de escoamento de água sem isolamento.

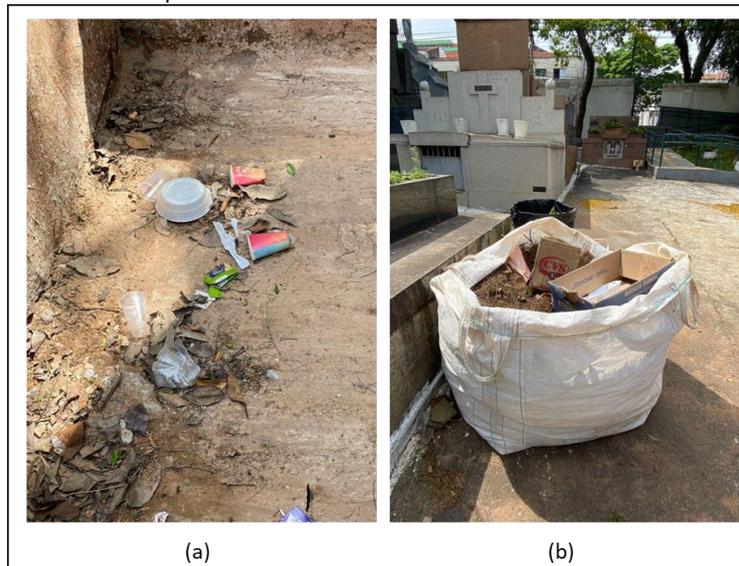
Durante a visita *in loco*, não foi possível identificar se o empreendimento possuía gestão de resíduos sólidos, por se tratar de um cemitério privado, o acesso era restrito a algumas áreas, como também, ausência de informativos e lixeiras separadora de resíduos por classe. Também verificou-se áreas com resíduos sem segregação (Figura 4b).

Ainda verifica-se a presença de material orgânico como resto de alimentos, estes utilizados pelos visitantes e que são jogados pelo caminho, em alguns casos, utensílios utilizados nas refeições durante o velório e sepultamento (Figura 4a). Nota-se na área o descarte irregular de resíduos advindos de rituais de sepultamento como flores, vasos, resíduos de cera e parafina (vela).

Figura 4 – Vista parcial das áreas de passagem nas dependências do Cemitério (São Paulo, SP): (a) Resíduos de itens utilizados para refeições; (b) Acúmulos de resíduos, sem separação apropriada, acondicionados em sacos de rafia que são coletados diretamente do Cemitério.

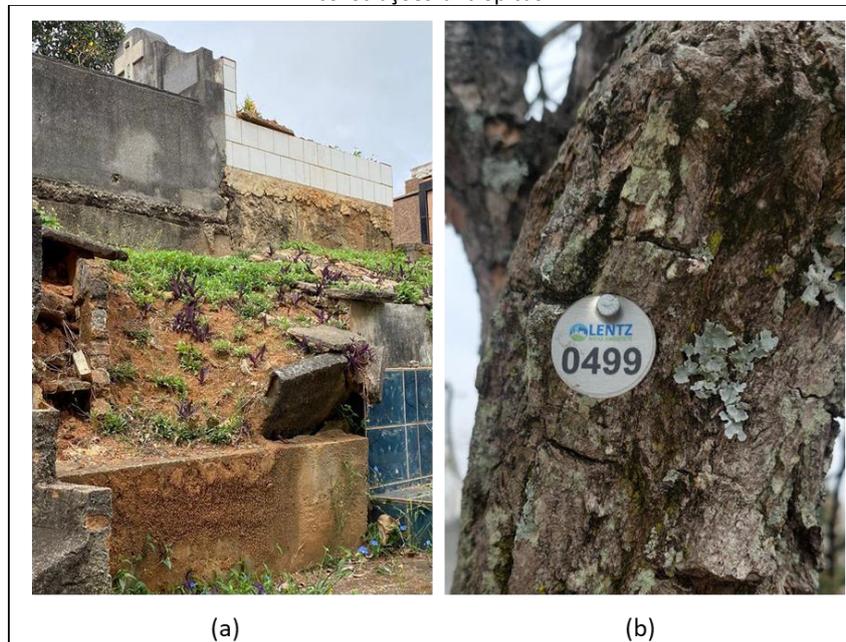
Ao longo da área a presença de espécies vegetais nas áreas de passagem, como vegetação rasteira evadindo pelas fissuras das áreas impermeabilizadas e árvores de compensação ambiental identificadas nos perímetros de circulação entre os jazigos (Figura 5).

Figura 5 – Vista parcial das áreas de passagem nas dependências do Cemitério (São Paulo, SP); (a) Relação dos túmulos quanto ao meio físico e biológico da região; (b) Árvore de compensação identificada próximo às construções antrópicas.
