Acessibilidade na Residência Universitária da Universidade Federal Rural do Semi-Árido

Accessibility at the University Residence of the Rural Semi-Arid Federal University

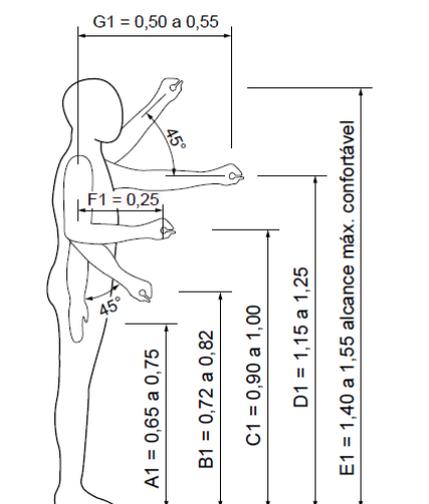
Figura 1: Alcance manual frontal – Pessoa em pé

O item 4.6 da NBR 9050 (ABNT, 2015) apresenta as dimensões mínimas, máximas e confortáveis para o alcance manual frontal e lateral das pessoas em pé e sentadas, demonstrados nas imagens a seguir:

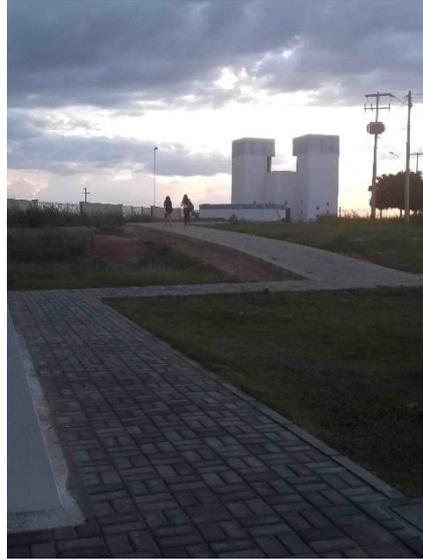
Figura 5: Via de acesso

Por se tratar de residência estudantil, o ambiente analisado segue os mesmos critérios de uma residência familiar. O acesso aos prédios da residência, se dá por uma via que interliga as áreas administrativas, salas de aulas, biblioteca e demais espaços da universidade que apresenta 1,60m de largura. Segundo a norma, a largura mínima de faixa livre ou passeio, destinada apenas à circulação de pedestres, é de 1,20m, sendo o dimensionamento realizado conforme a quantidade de pessoas circulam por ela. Ou seja, o que podemos perceber é que a rota de acesso está dentro das características exigidas.

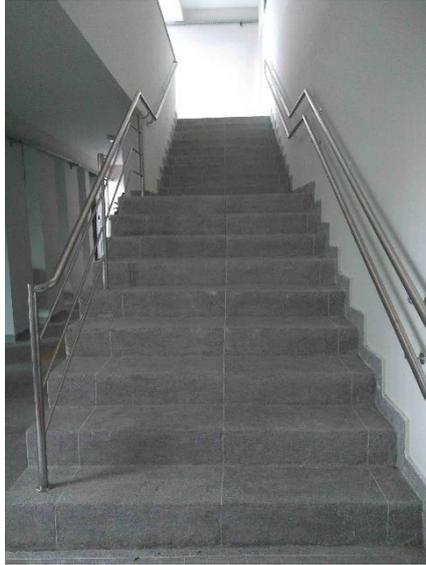
Figura 6: Escada

A edificação não apresenta desníveis no piso e, por este motivo, não há nenhuma rampa. Porém, há uma circulação vertical, vencida por meio de uma escada de dois lances e largura de 1,65m, dividida por um patamar de 1,20m de comprimento, mas sem a presença de nenhuma plataforma elevatória. Os corrimãos da escada, atendem a altura de 0,90m, com presença de guarda corpo até o patamar, como ilustra a foto a seguir:

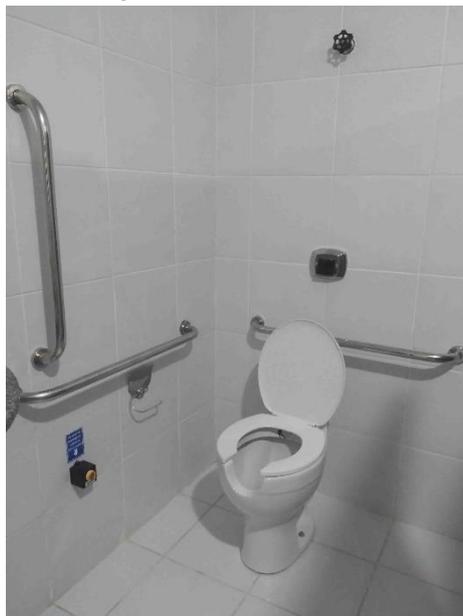
Figura 7: Sanitário acessível

Nos banheiros, a porta de entrada possui apenas 0,78m de largura, não cumprindo, assim, a largura mínima exigida. Contudo, há entradas independentes para os sanitários e chuveiros acessíveis, como sugere a norma, e sinalização de emergência, porém sem funcionamento. Existem apenas um sanitário e uma cabine para chuveiro acessíveis, ambos equipados com barras de apoio, conforme a norma. Entretanto, os lavatórios dos banheiros, não permitem a aproximação de uma pessoa em cadeira de rodas.

Diante disso, é importante que se faça uma breve reforma nos dois prédios da residência, apenas para corrigir o que foi negligenciado durante a construção, como a entrada dos banheiros que se encontra muito apertada para acesso de um cadeirante, por exemplo, a fim de atender mais rigorosamente o projeto, possibilitando, assim, uma inclusão ainda maior de todos que almejam ingressar no ensino superior sem nenhuma distinção.
