**Análise de Pós-Ocupação em Acessibilidade para Deficientes Visuais e/ou com Baixa Visão no Centro de Convivência, em Passo Fundo, RS**

*Post-occupation analysis on Accessibility for the visually impaired and/ or low vision people at the Center of Convenience, in Passo Fundo, RS*

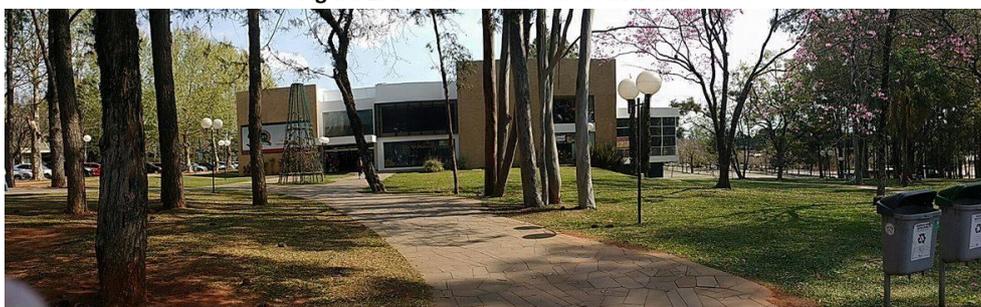
Figura 1: Vista do Centro de Convivência

O edifício do Centro de Convivência da Universidade de Passo Fundo (Figura 1), teve a construção iniciada em 2007 e foi inaugurado em 2009. Localizado no Campus, possui praça de alimentação, restaurantes, terminais de caixa eletrônico, lojas e sanitários. Apenas o térreo será analisado, pois o segundo pavimento é destinado galeria de serviços da parte técnica dos restaurantes.

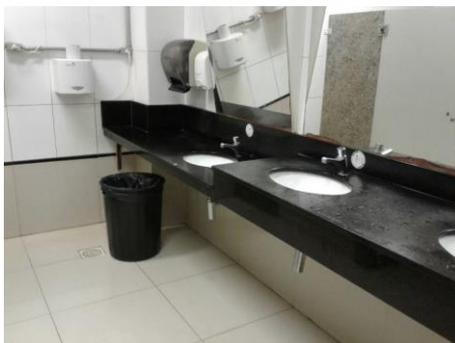
**Figura 2: Banheiro masculino do Centro de Convivência não acessível**

b) Barreiras Arquitetônicas: banheiros não adequados para deficientes visuais (Figura 2), uma vez que o piso tátil leva ao espaço, porém não há orientação dentro do espaço. O piso podotátil está instalado na parte interna, permitindo acesso as lojas, praça de alimentação, terminais bancários e demais espaços, estabelecendo uma rota.

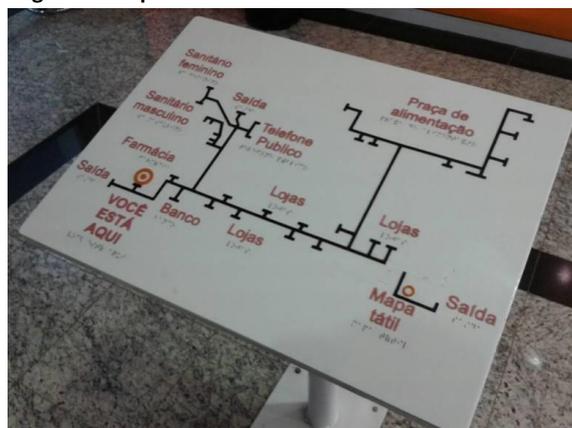
Figura 3: Mapa tátil existente no Centro de Convivência.

c) Barreiras nas comunicações e informações: ausência de especificação de atividades nos mapas táteis (Figura 3), que podem apresentar mais informações, relativas às atividades oferecidas no Centro de Convivência, além da utilização de cardápios em linguagem Braille e outras estratégias a serem adotadas para que o deficiente identifique os produtos disponíveis.

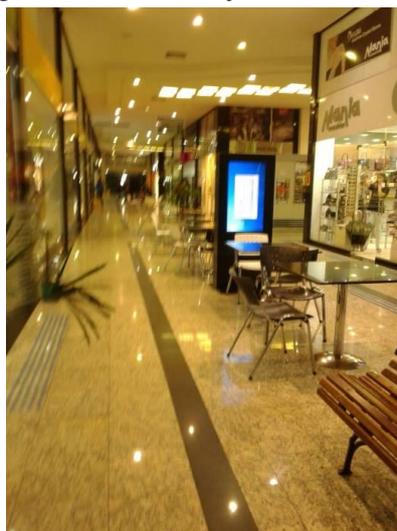
Figura 4: Vista da circulação do Centro de Convivência.

d) Barreiras atitudinais: mesas e cadeiras dispostas no meio do corredor de acesso. Estas mesas podem constituir uma barreira, mesmo que afastadas da rota acessível, a área poderia estar identificada nos mapas táteis, como se pode ver na figura 4.

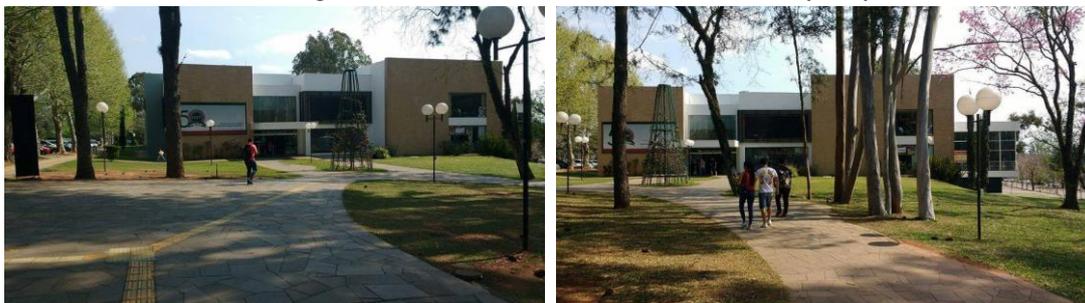
Figuras 5 e 6: Vista do encaminhamento do acesso principal.

e) Barreira nos transportes: pouca sinalização nas vias de acesso, seria desejável, principalmente nos horários de grande fluxo, que houvesse semáforos com avisos sonoros para que os deficientes visuais conseguissem acessar o local com autonomia (Figuras 5 e 6). Além disso, algumas paradas de ônibus carecem de sinalização tátil.

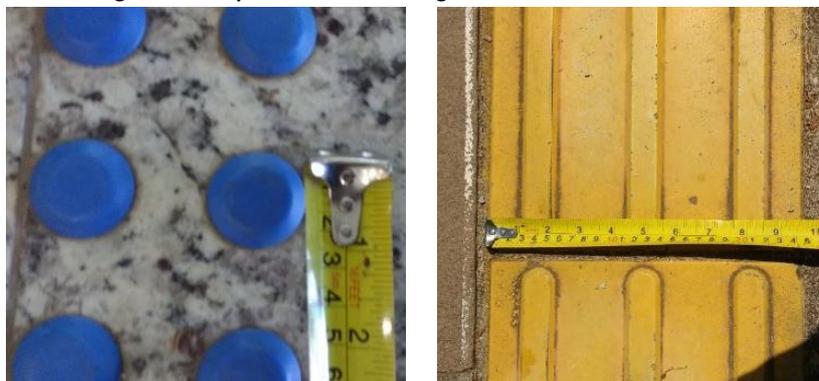
Figura 7. Piso podotátil interno. Figura 8: Piso Podotátil externo.

Outro ponto analisado na vistoria *in loco* foram os aspectos dimensionais do piso podotátil, de acordo com a NBR 9050 (ABNT, 2015) e com a NBR 16537 – Acessibilidade – Sinalização Tátil no piso – Diretrizes para elaboração de projetos e instalação (ABNT, 2016). Nas calçadas de basalto externas, foram utilizados pisos podotátil de bloco de concreto, de 25x25cm, pintados na cor amarela. O contraste de cores está conforme o recomendado pela norma, bem como as dimensões de cada bloco.

Internamente foram utilizados relevos táteis emborrachados, aplicados sobre o piso, de cor azul.

O contraste também está dentro dos padrões, assim como os diâmetros e alturas dos elementos táteis, dentro do recomendado de 25 a 30mm de diâmetro e 4 a 5mm de altura. As figuras 7 e 8 demonstram a tipologia de pisos táteis instalados.

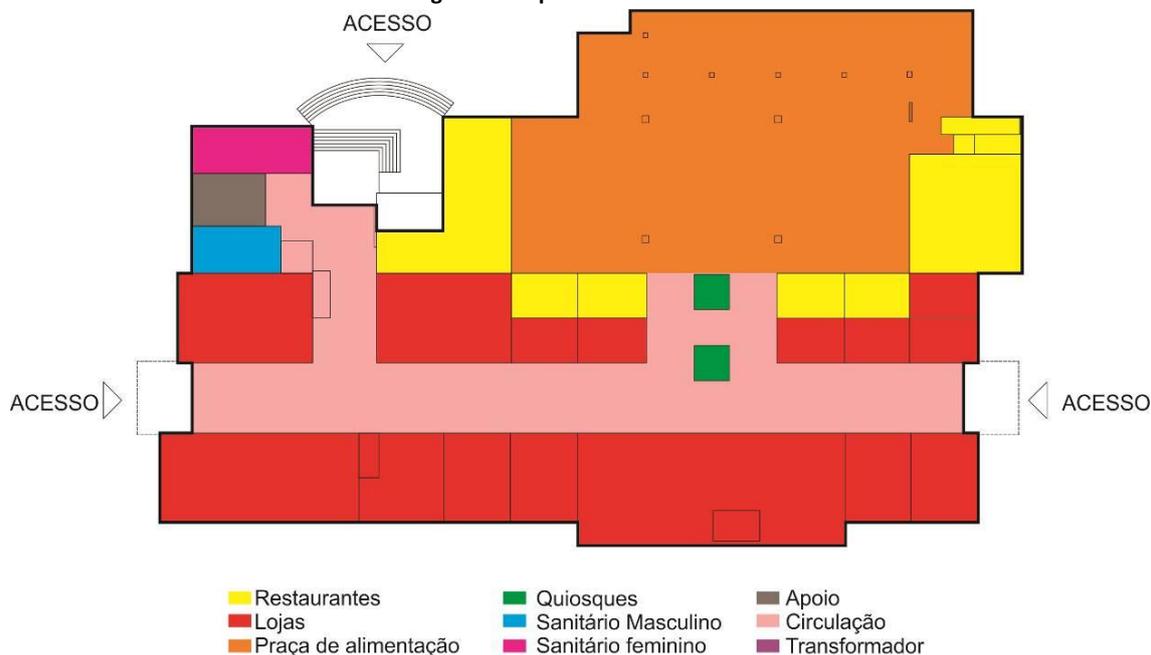
Figura 9. Mapa Temático de Usos

A partir do levantamento fotográfico e vistoria *in loco*, foram elaborados pelos autores mapas temáticos, relativos aos usos da edificação, barreiras identificadas, situação atual da acessibilidade para pessoas com deficiência visual ou baixa visão, além de propostas visando a melhoria da autonomia dos usuários. A figura 9 ilustra os usos e atividades do centro de convivência.

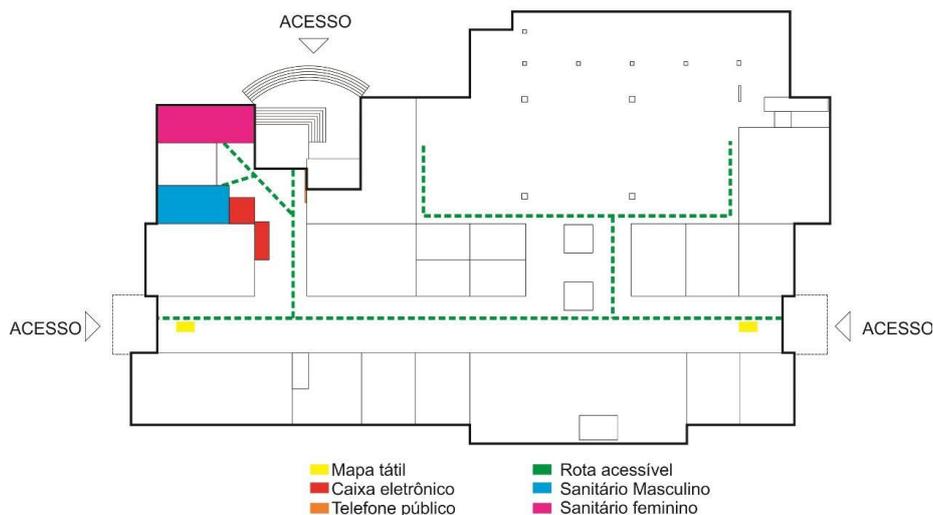
Figura 10: Mapa temático representando a rota acessível através do piso podó tátil.

A figura 10 demonstra a rota acessível, sanitários e outros equipamentos:
