Arborização e Desenho Urbano uma Análise no Centro Histórico de Cáceres-MT

Afforestation and Urban Design an Analysis in the Historical Center of Cáceres-MT

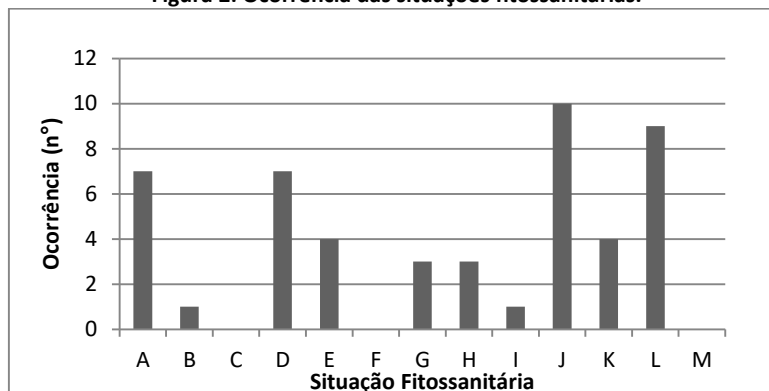
Figura 2: Ocorrência das situações fitossanitárias.

Os aspectos fitossanitários permitiram verificar o estado de “saúde” das árvores avaliadas, num total de 127 indivíduos arbóreos, as condições fitossanitárias dos indivíduos apresentaram, 78 (61,42%) com condições sadias e vigor e 49 (38,58%) ruins, ou seja, com injúrias mecânicas, pragas e doenças, figura 2.

Dos 49 casos de avarias encontrados nas árvores, o principal agente foi a copa com presença de erva-de-passarinho (**J**) (*Struthanthus flexicaulis*) com 10 indivíduos representando 20,4% dos casos. As ervas-de-passarinho são plantas hemiparasitas que crescem em galhos de árvores ou arbustos hospedeiros, estabelecendo uma conexão com o xilema para retirar água e alguns nutrientes. A grande maioria das espécies de erva-de-passarinho depende das aves para a dispersão de suas sementes, sendo algumas destas especializadas no consumo dos seus frutos (CAZETTA; GALETTI, 2007).

O problema copa com presença de galhos secos (**L**) 18,4%, base com presença de brotações (**A**) 14,3% e base com presença de insetos (**D**) 14,3%, também foram detectados. A ocorrência expressiva da classe (**L**) (Copa com presença de galhos secos), demonstra que devem ser realizadas podas para a retirada dos galhos secos, removendo assim a parte prejudicada da planta.

Em seguida, os que tiveram menor porcentagem, tronco com presença de cavidade (**E**) e copa com presença de folhas de coloração anormal (**K**) ambos com 8,2%, com 6,12% aparecem tronco com presença de insetos (**G**) e tronco com presença de lesão (**H**) e os problemas de base com presença de cavidades (**B**) e lesão de casca (**I**) ambos com 2%, figura 2.

A presença de brotações (**A**) e de insetos (**D**) na base das árvores, devem ser tratados com cuidados constantes, pois expressam a necessidade de manutenção das espécies, para não haver proliferação de pragas entre elas. Santos et al. (2015) constataram que na cidade de Aracaju-SE, os principais organismos causadores de lesões e danos foram os insetos, responsáveis por 50,4% dos ataques.

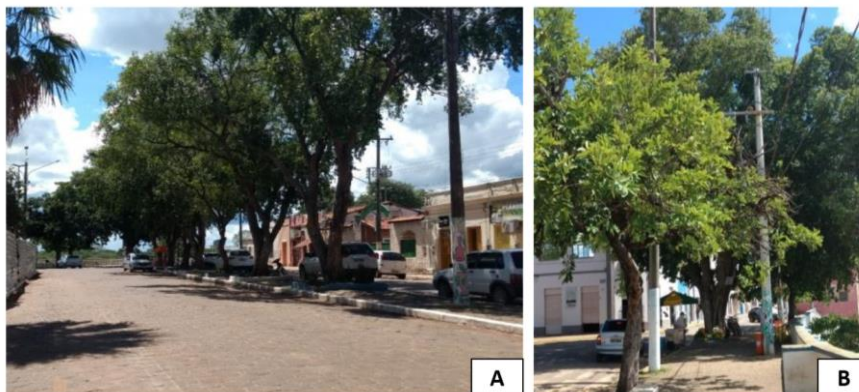
Figura 4: (A) Carros estacionados sob a sombra das árvores; (B) Poda severa feita em uma árvore da espécie *Cassia ferruginea* (chuva-de-ouro) por causa de conflito com rede elétrica.

Outro importante fator observado na área amostral foram as podas, no entanto nota-se não haver nenhum tipo de controle efetivo. As podas observadas no levantamento foram feitas unicamente com fins de evitar contato da árvore com as redes elétricas. Dos 127 indivíduos amostrados na área, 116 não possuíam nenhum tipo de poda e os outros 11 possuíam podas severas figura 4B.

Copa com sinais de poda, referente a esse aspecto alguns indivíduos foram observados com algum tipo de poda, estando entre eles, alguns com lesões resultantes de podas drásticas ou realizadas sem o uso de técnicas adequadas, causando danos físicos à casca, e consequentemente favorecendo o ataque de fungos e insetos.

A poda deve ser realizada na função de adaptar a planta ao espaço que ela possui para ocupar durante seu desenvolvimento. Para que uma poda seja realizada de maneira correta, é necessário conhecer técnicas apropriadas com uso de ferramentas também apropriadas, assim permitindo que a planta não seja danificada (SCHALLENBERGER et al., 2010).

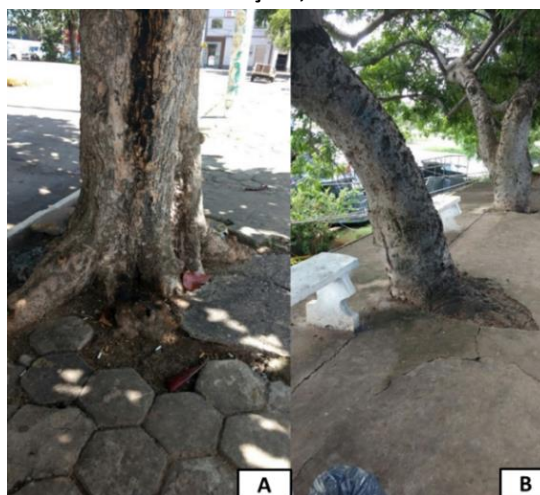
Figura 5: A – Árvore com raízes danificando a calçada; B – Árvore com ausência de área livre.

Outro problema encontrado foram raízes causando danos às calçadas, ausência de área livre para o crescimento em diâmetro dos indivíduos. O fator de raízes causando danos às calçadas foi considerado quando as raízes, ao se desenvolverem, atingiam as calçadas e consequentemente causavam danos como rachaduras ou desnivelamentos, algumas por falta de área livre, figura 5.

Os danos às calçadas são ocasionados provavelmente devido ao planejamento inadequado na escolha das espécies, pois algumas características devem ser levadas em consideração como

porte e biologia de crescimento. As plantas apresentam diferentes respostas ao crescimento superficial e volume de suas raízes conforme idade, logo é necessário um planejamento para longa data para conclusões exatas em busca do espaço ideal (PERIOTTO et al., 2016).

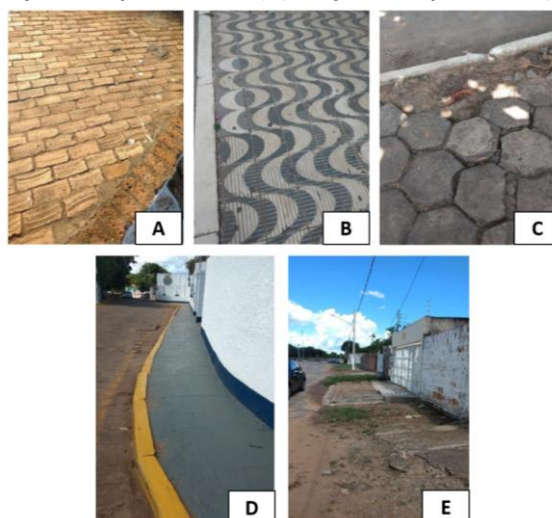
Figura 7: Calçada do tipo "tijolinho" (A); Calçada do tipo "ipanema" (B); Calçada do tipo "paralelepípedo" (C); Calçada do tipo "cimento" (D); Calçada sem pavimento (E).

Diferente das ruas e avenidas, a situação das calçadas é diversa e em alguns locais precária, não só pelos danos causados pelo crescimento das raízes das árvores, mas também pela falta de manutenção em geral. Além de apresentar vários tipos e diferentes padrões de calçamento, figura 7, paralelepípedo, ipanema, tijolinho, concreto e sem pavimentação, houve uma grande variação de tamanhos de 1 m até 13,45 m.

Tipo de pavimento encontrado nas calçadas da área central de Cáceres, paralelepípedo 38%, ipanema 4%, tijolinho 4%, concreto 50%, sem pavimento 4%. Com relação ao tipo de pavimento encontrado é recomendada uma padronização se adequando sempre aos fatores de mobilidade urbana.
