**Levantamento da infraestrutura e equipamentos de 3 praças localizadas na Vila Jaguaribe, Osasco, SP.**

*Survey of the infrastructure and equipment of 3 squares located in Vila Jaguaribe, Osasco, SP.*

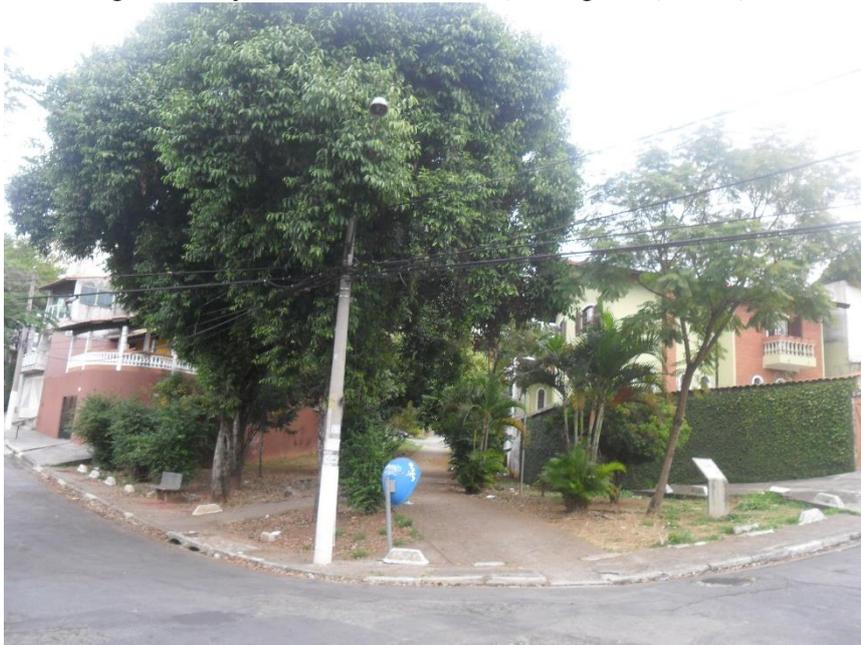
Figura 4 – Praça Pedro Gomes de Oliveira, Vila Jaguaribe, Osasco, SP.

Sobre a Praça Pedro Gomes de Oliveira, menor em relação a sua extensão de área, dispõe de apenas 4 bancos circulares, sem a tradicional mesa no centro, uma trilha interligada na praça feita de concreto e um ponto de táxi em frente à praça. Foram localizados muitos resíduos sólidos no chão, espalhados por toda a extensão da praça.

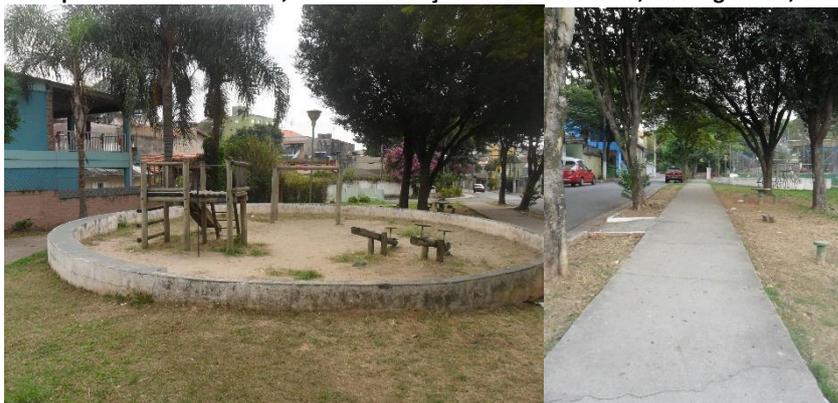
A Praça Antônio Santarelli, maior em relação a sua área, dispõe de 5 bancos com apoio para as costas, 4 bancos circulares e 2 bancos retangulares sem apoio para as costas. Foram identificados 13 postes de iluminação baixa, cada um com uma luminária. 3 lixeiras presentes são feitas de um material plástico, 2 são de metal e estão suspensas e 1 lixeira de plástico está suspensa. A trilha de concreto percorre a praça inteira. Possui uma guarita da empresa de transporte urbano, junto ao ponto de ônibus. Dentre os aparelhos de ginástica identificados, tratam-se de 1 cadeira de flexão, 1 aparelho de trabalhar a lateral do corpo em "L" e 1 simulador de caminhada, totalizando 3 aparelhos de ginásticas. E o parque infantil conta com 2 gangorras, 1 escorregador e 1 brinquedo de escalar.

**Figuras 4A e 4B – Parque Infantil e Caminho, ambos da Praça Antônio Santarelli, Vila Jaguaribe, Osasco, SP.**

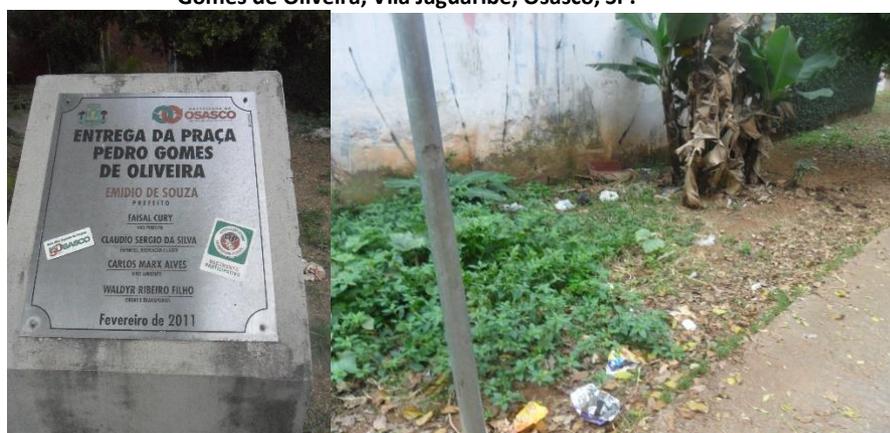
**Figuras 6A e 6B – Placa de identificação e resíduos sólidos espalhados pela praça, ambos da Praça Pedro Gomes de Oliveira, Vila Jaguaripe, Osasco, SP.**

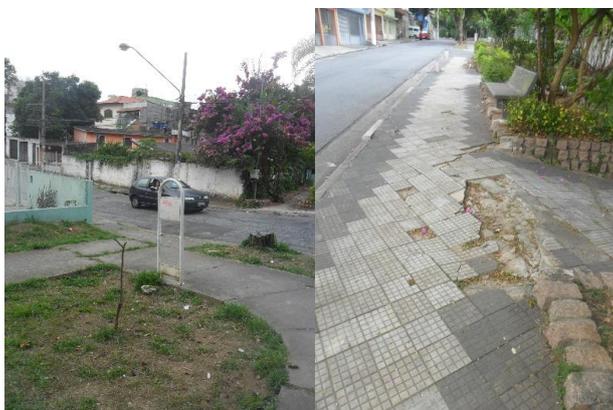
Foram identificados na Praça Antônio Santarelli, a presença de bancos danificados e inapropriados (sem apoio para as costas), lixeiras vandalizadas e rachaduras no piso. As traves de futebol da quadra esportiva estão tortas e enferrujadas, os equipamentos de ginástica estão comprometidos, enferrujados e com partes de suas estruturas quase se rompendo, bem como, uma gangorra do parque infantil também está danificada. Além disso, foi verificado a presença de resíduos sólidos espalhados pelo chão da praça em todos os ambientes.

**Figuras 7A e 7B – Lixeira vandalizada e Rachaduras no Piso, ambos da Praça Antônio Santarelli, Vila Jaguaribe, Osasco, SP.**

O presente estudo quantificou as estruturas e equipamentos e demonstrou que as condições para uso das praças estudadas estão regulares e que ações de manutenção (em relação ao piso rachado, bancos, lixeiras e equipamentos de ginástica danificados, por exemplo), e melhoria (como inclusão de novos equipamentos, como sanitários, bebedouros e estacionamento) são necessárias por parte da gestão pública municipal.

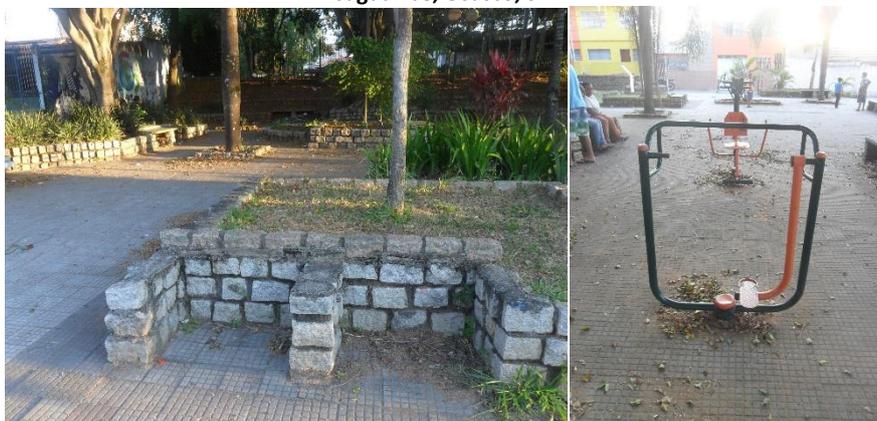
Em relação a Praça João Coelho, foram identificadas a presença de bancos e telefone público sem condições de uso. A única lixeira presente na praça estava praticamente caindo e havia resíduos sólidos espalhado pelo chão ao longo da praça. O aparelho de ginástica denominado “simulador de caminhada” estava sem a parte de uma das pernas, o aparelho “remada” estava sem o suporte ao final das extremidades dos braços e os aparelhos “bicicleta” e “de girar com as mãos” estão enferrujados com partes de sua estrutura quase se rompendo.

**Figuras 8A e 8B – Banco e Aparelho de Ginástica danificados, ambos presentes na Praça João Coelho, Vila Jaguaribe, Osasco, SP.**

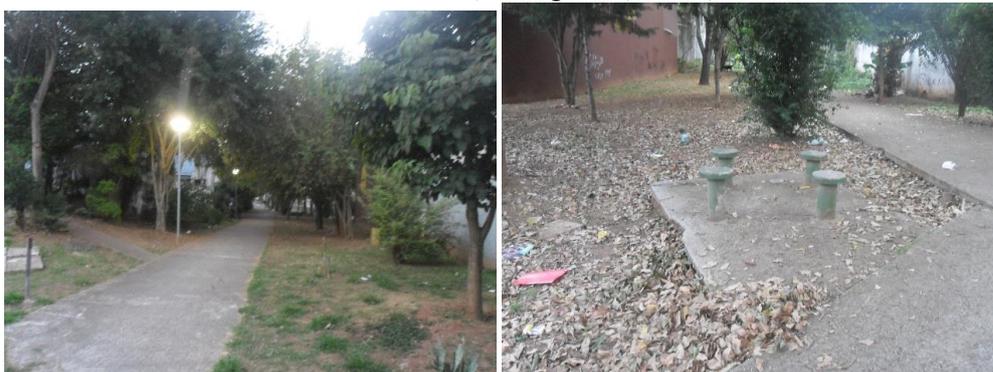
Discorrendo sobre a Praça Pedro Gomes de Oliveira, foi verificada a presença de poucos bancos, sendo 4 sem apoio para as costas e sem a mesa que deveria acompanhar, uma única lixeira transbordando de resíduos sólidos, assim como, a presença de resíduos sólidos foram constatadas ao longo de toda a extensão da praça.

Figuras 9A e 9B – Trilha da visão inferior da praça e bancos circulares sem mesa, ambos da Praça Pedro Gomes de Oliveira, Vila Jaguaribe, Osasco, SP.
