## **Descaso com edificações históricas: o uso incontrolado de estacionamentos em antigas construções patrimoniais de Teresina-PI**

Disregard with historical buildings: the uncontrolled use of parking lots in old heritage buildings in Teresina-PI

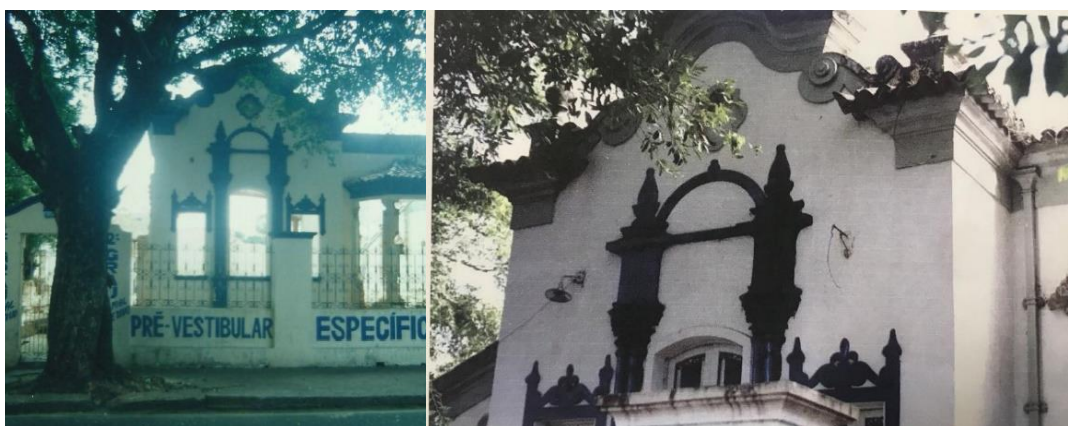
reversível e proposta de intervenção de agenciamento interno e externo (IPAC, 1998). A seguir, imagens 02 e 03 referentes a edificação antes da demolição. Percebe-se pela releitura feita no local (figura 04) da imagem antiga (figura 02) e pela figura 05 que apenas o muro com as colunas, o gradeado de ferro, o portal de entrada e por último o piso da antiga edificação sobreviveu à ação antropológica.

**Figuras 02 e 03: Colégio Prismático antes da demolição.**

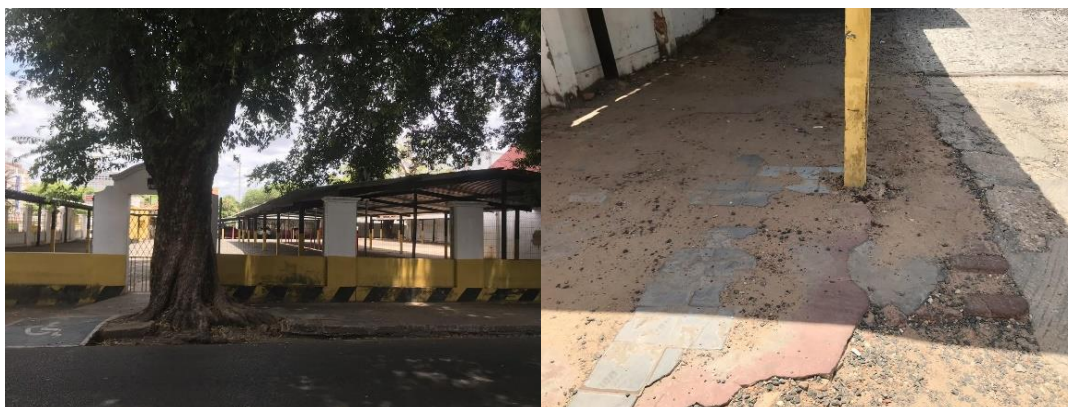
**Figuras 04 e 05: Releitura da imagem antiga e resquícios do antigo piso da edificação, respectivamente.**

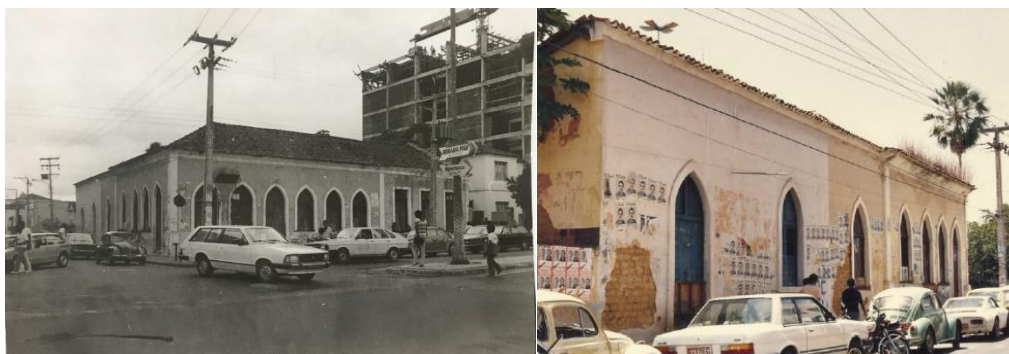
com traços coloniais e da influência árabe durante o período de permanência na cidade. Em 1986, diante da situação de risco e descaso que a edificação se encontrava, o órgão estadual de patrimônio, junto com a Secretaria de Cultura, elaborou uma proposta de tombamento para mesma, no mesmo ano, o Conselho Estadual de Cultura lança um parecer favorável a proteção. Assim que os proprietários, pertencentes a grupos sociais das classes dominantes da época, foram notificados da proposta de tombamento, demoliram o prédio, de forma ilícita, destruindo um exemplar da arquitetura piauiense (AFONSO, MARQUES, 2014). As figuras 06 e 07 demonstram a edificação antes de ser demolida, em bom estado (figura 06), e depois parcialmente depredada (figura 07)

**Figuras 06 e 07: Casa Antonino Freire, antes da demolição.**

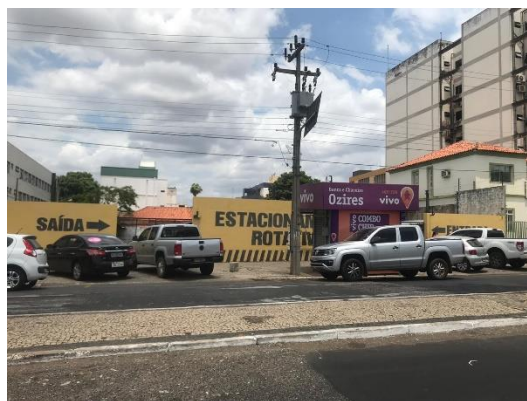
**Figura 08: Situação atual do lote em que era a Casa Antonino Freire.**

Atualmente, o local recebe um grande fluxo de carros advindos da região central da cidade. Percebe-se na figura 08 que o local foi completamente destruído, restando apenas algumas colunas da sua antiga fundação (vide figuras 09 e 10), que não são suficientes para contar a história de uma das edificações de grande valor para a memória da cidade.

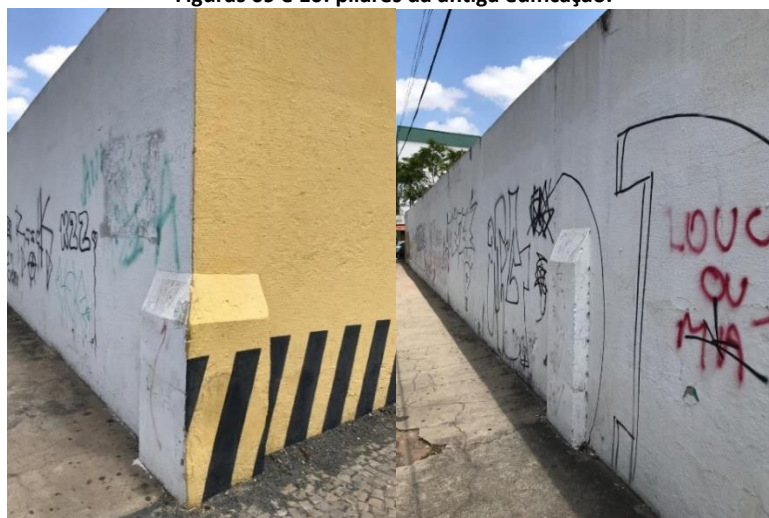
**Figuras 09 e 10: pilares da antiga edificação.**

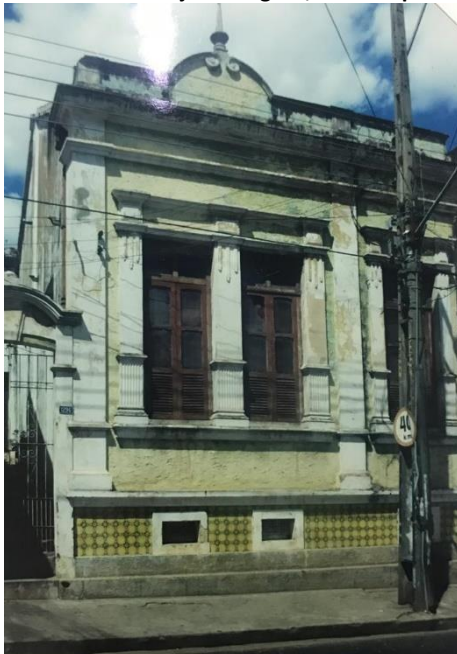
Atualmente a casa foi demolida em parte, onde a parte demolida abriga um estacionamento veicular. Sua alvenaria segue o padrão das demais, de tijolo comum, acabamentos em vidro, madeira, piso externo em ladrilho hidráulico e telhado platibanda. No inventário de 1998, é dita como em bom estado de conservação, com descaracterização parcial, porém reversível, a intervenção proposta era agenciamento interno e externo. Havia ainda uma observação de que essa edificação se destaca o barrado de azulejos de manufatura portuguesa, sendo a última referência deste tipo de revestimento ainda existente na cidade de Teresina. O Imóvel estava fechado desde o momento do levantamento, e o interior não foi vistoriado (IPAC, 1998). As imagens 11, 12 e 13, a seguir, mostram detalhes da fachada, a planta de situação e o piso externo na edificação.

Figura 11: Casa Azulejo Português, fachada principal.

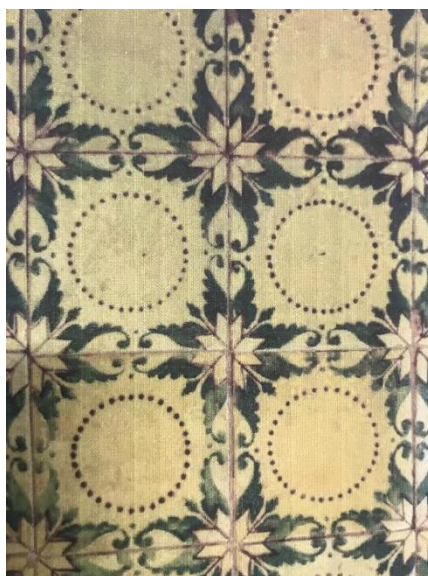
**Figura 13: Casa Azulejo Português, detalhes do revestimento.**

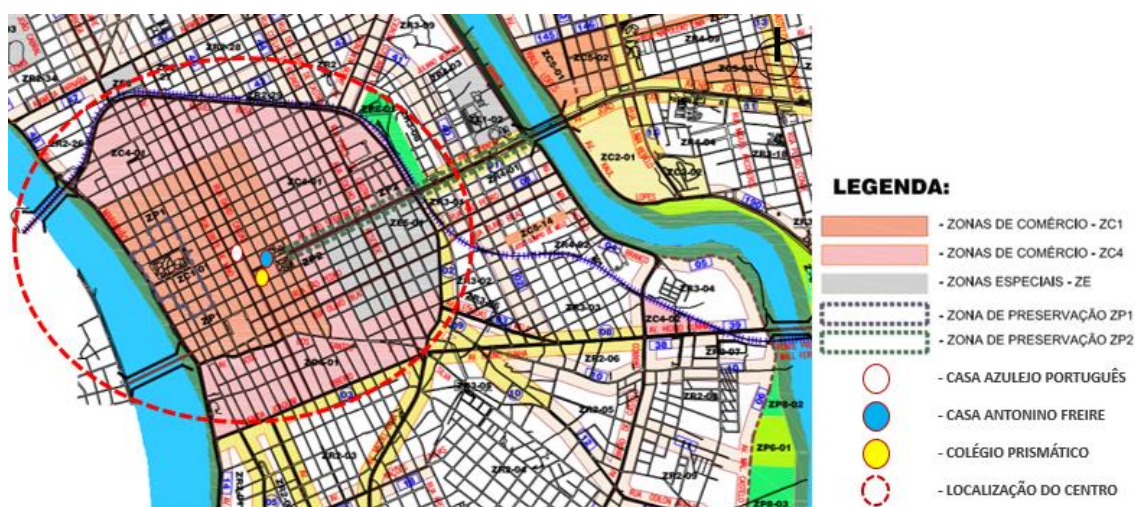
De acordo com o zoneamento proposto para a cidade de Teresina, o bairro Centro, onde estão localizadas as três edificações que são objeto de estudo, o Colégio Prismático, a Casa Antonino Freire e a Casa Azulejo Português, apresenta duas zonas comerciais, a ZC1 e a ZC4, além de uma zona especial e duas zonas de preservação, ZP1 e ZP2. As edificações que são objeto de estudo, se encontram na “Zona de Comércio ZC1, centro de média densidade caracterizado pelas atividades de comércio e serviços, correspondente à área mais antiga da cidade” (TERESINA, 2006, p.2). Na C1 não entra o uso de estacionamento, porém, na S1 é permitido, e dentro da ZC1, pode haver o uso desse tipo de serviço, assim sendo permitido esse uso. Na figura 16, há a divisão de zonas do bairro centro, e a divisa do mesmo, em relação aos bairros ao redor.

Figura 16: Bairro centro com seu limite e mapa com seu zoneamento.
