## **A paisagem, o rio e a resiliência: Araçatuba e o córrego do Machadinho**

*The landscape, the river and resilience: Araçatuba and the Machadinho stream*

**Antonio Arnot Queiroz Crespo**

**Norma Regina Truppel Constantino**

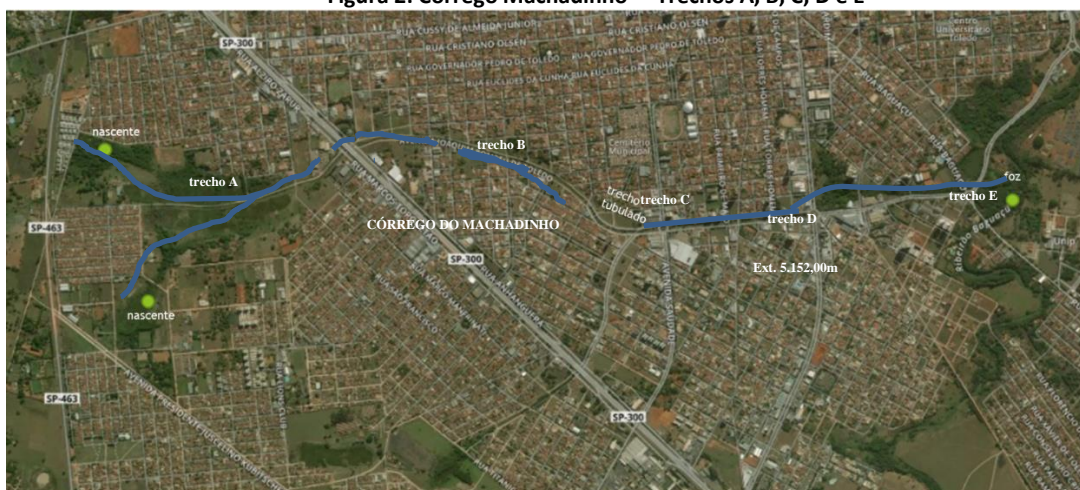
O Córrego do Machadinho, corta o perímetro urbano da cidade de Araçatuba, localizada a Noroeste do Estado de São Paulo, na rodovia Marechal Rondon SP300 – Km 530, e possui uma extensão de 5.152,00 m, distância essa entre sua nascente e sua foz, conforme Figura 2.

Figura 2: Córrego Machadoinho – Trechos A, B, C, D e E

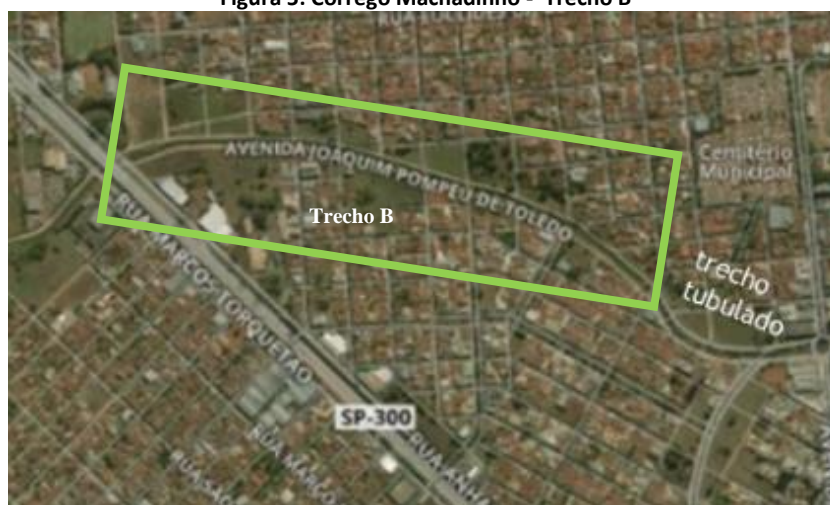
**Figura 5: Córrego Machadinho - Trecho B**

ÍTEM	SITUAÇÃO NO TRECHO B
<b>Extensão (metros)</b>	1.545,00m
<b>Leito (calha)</b>	Configuração Geométrica Natural
<b>Margens</b>	Inclinadas e vegetadas – gramíneas
<b>Mata Ciliar</b>	Inexistente
<b>Faixas de APP</b>	Inexistente e indefinidas – largura irregular pela legislação
<b>Aspecto da Água</b>	Límpida e clara
<b>Profundidade Média</b>	Entre 25,00 e 40,00 cm
<b>Vida Aquática</b>	Pequenos peixes, moluscos e insetos
<b>Uso das Faixas Marginais</b>	Vias de circulação marginais não pavimentadas (terra)
<b>BACIA HIDROGRÁFICA (Trecho B)</b>	Ocupação urbana média-alta - impermeabilização nos lotes, inclinação de 10 a 15% em média, poucas áreas verdes públicas
<b>Situação no Local</b>	Em obras – canalização a céu aberto – tubos sem seção retangular pré-fabricados em concreto armado

Nesse trecho as áreas para a avenida de fundo de vale foram deixadas reservadas, mas não foram executadas integralmente em ambos os lados do córrego. Observa-se apenas o trecho das marginais em terra batida, sem definição de guias e sarjetas ou outras redes públicas. O córrego é como se fosse inexistente, não apresentando qualquer remanescente de mata ciliar ou arbustos, mas apenas vegetação rasteira.

A administração municipal está executando obras para a implantação das avenidas marginais ao leito do córrego, com o prolongamento da Avenida Joaquim Pompeu de Toledo até a Rodovia Marechal Rondon. Na mesma obra está constando a canalização desse trecho (Trecho B) do córrego Machadinho, mediante a instalação de tubulação de seção retangular, entretanto sem fechamento superior. Em contrapartida as margens vegetadas serão substituídas por paredes verticais de concreto perdendo definitivamente a calha natural até agora existente.

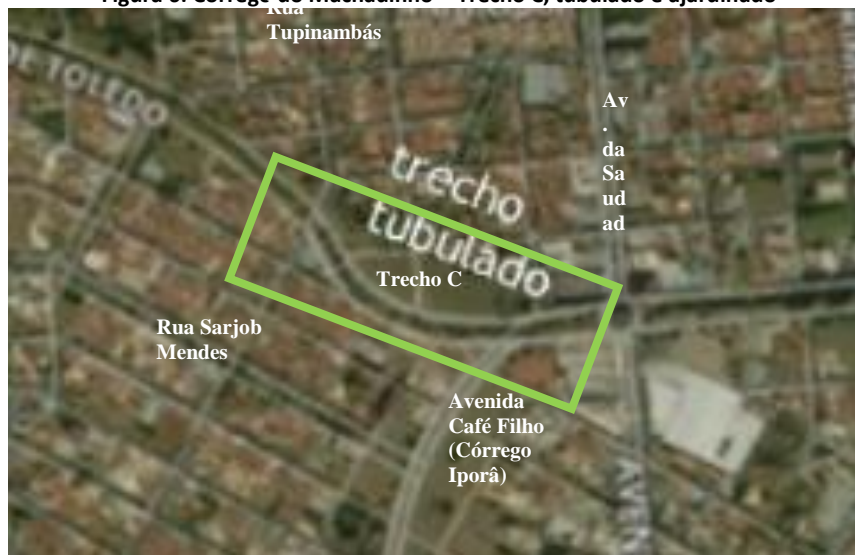
Figura 6: Córrego do Machadinho - Trecho C, tubulado e ajardinado

ÍTEM	SITUAÇÃO NO TRECHO C
Extensão (metros)	540,00m
Leito (calha)	Enterrado – canalização 100%
Margens	Tubulação em concreto
Mata Ciliar	Inexistente
Faixas de APP	Inexistente e indefinidas – largura irregular pela legislação
Aspecto da Água	Límpida e clara ao sair da tubulação
Profundidade Média	Entre 25,00 e 30,00cm
Vida Aquática	Sem acesso visual
Uso das Faixas Marginais	Vias de circulação marginais pavimentadas e ajardinadas
BACIA HIDROGRÁFICA (Trecho C)	Ocupação urbana média-alta - impermeabilização nos lotes, inclinação de 10 a 15% em média, poucas áreas verdes públicas
Situação no Local	Córrego totalmente canalizado com obra de ajardinamento sobre ele

Nesse trecho observa-se a canalização total do córrego, bem como do seu afluente o córrego Iporã, totalmente canalizado sob os canteiros da avenida Café Filho, onde foi implantado um canteiro bastante generoso e que foi destinado a ser um pequeno parque urbano, mas destituído de quaisquer equipamentos públicos no local. Por se tratar de uma ilha entre duas linhas de tráfego intenso é apenas vivenciado visualmente pela população, pois seu acesso é proibitivo para pedestres de forma geral. Observa-se que a supressão visual de um elemento da paisagem provoca a indiferença e o esquecimento dos cursos d'água.

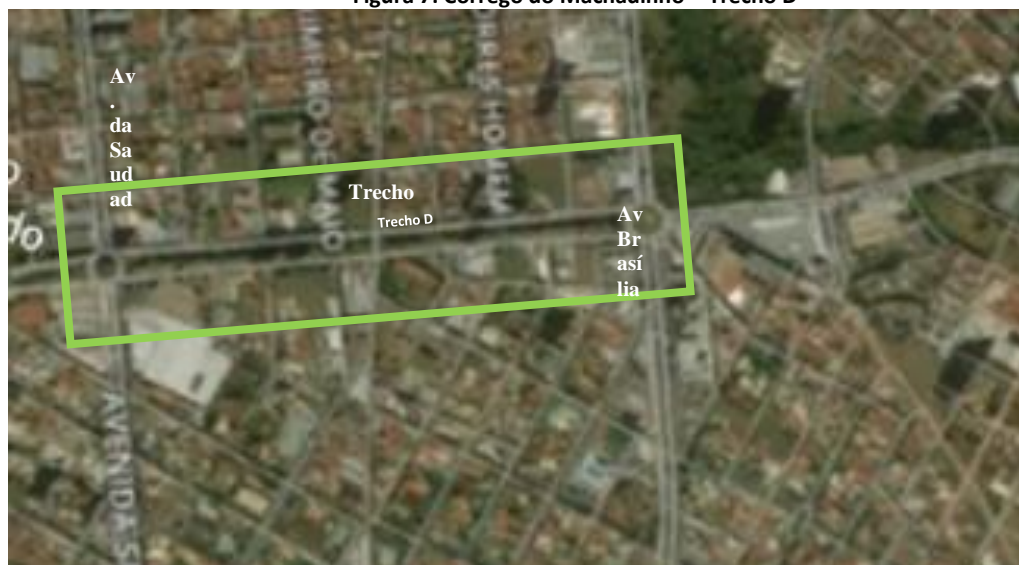
Figura 7: Córrego do Machadinho - Trecho D

ÍTEM	SITUAÇÃO NO TRECHO D
Extensão	868,00m
Leito (calha)	Enclausurado por paredes de concreto com largura de 10,00m, tem seu leito com a base rochosa livre. Apresenta uma formação erosiva interessante na rocha (marmitas, pequenos canyons e piscinas) criando áreas interessantes visualmente.
Margens	Paredes verticais em concreto, contendo parcialmente as margens, mas deixando parte da margem superior à vista, inclinada e vegetada, original e junto ao leito, pequenos trechos testemunhos das margens naturais em rocha
Mata Ciliar	Inexistente. Existe apenas arborização urbana dos passeios que ladeiam o leito do córrego.
Faixas de APP	Existentes parcialmente, ocupada por passeio pavimentado
Aspecto da Água	Límpida e clara
Profundidade Média	Entre 30,00 e 405,00cm
Vida Aquática	Peixes, anfíbios, moluscos e aves de costumes aquáticos (visual interessante)
Uso das Faixas Marginais	Vias de circulação marginais pavimentadas e arborizadas – ambos os lados

BACIA HIDROGRÁFICA (Trecho D)	Ocupação urbana média-alta - alto índice de impermeabilização do solo, inclinação de 15 a 25% em média, poucas áreas verdes públicas ou privadas
Situação no Local	Córrego visível, área de uso de caminhadas, vida animal frequente, disponibilidade de equipamentos de ginástica e bancos, mas cercada sem permitir acesso ao córrego, área arborizada.

Inicialmente nesse trecho, mesmo com a implantação das marginais da avenida Joaquim Pompeu de Toledo, foi preservada a calha do córrego com sua configuração geométrica natural, as margens inclinadas e vegetadas, inclusive com arbustos e árvores de médio porte entre os limites dos leitos carroçáveis de ambas as pistas e as margens do córrego.

Dentro das considerações a respeito do adensamento da ocupação da bacia, como também da falta de uma concepção a respeito da drenagem, as enchentes aconteciam de forma regular, observando-se que o volume e a velocidade das águas foi destruindo as margens, num processo erosivo que poderia destruir o pavimento da avenida. Foi executada uma intervenção

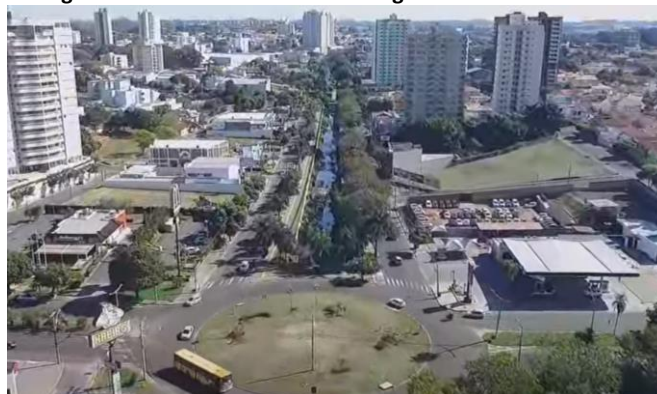
no leito para evitar esse fenômeno erosivo, atacando a consequência sem se ater ao fenômeno que originava o problema. Esse trecho então sofreu uma intervenção nas suas margens com a implantação de paredes de contenção verticais, tanto em concreto como na forma de gabião, mas preservando o leito original de rocha lavada e modelada pelo córrego (Fig.8).

**Figura 8: Final do Trecho D – Córrego canalizado aberto**

A justificativa para tal intervenção foi o fato de que, pela supressão das várzeas antes existentes, a calha do córrego na época das águas recebia uma quantidade razoável de águas pluviais tornando o córrego caudaloso, e o fluxo destruía suas margens, podendo afetar as vias marginais da avenida Joaquim Pompeu de Toledo. No entanto, o fenômeno da enchente voltou a ocorrer. Historicamente, durante os episódios de chuva intensa, o córrego transborda e chega a invadir os imóveis do entorno.

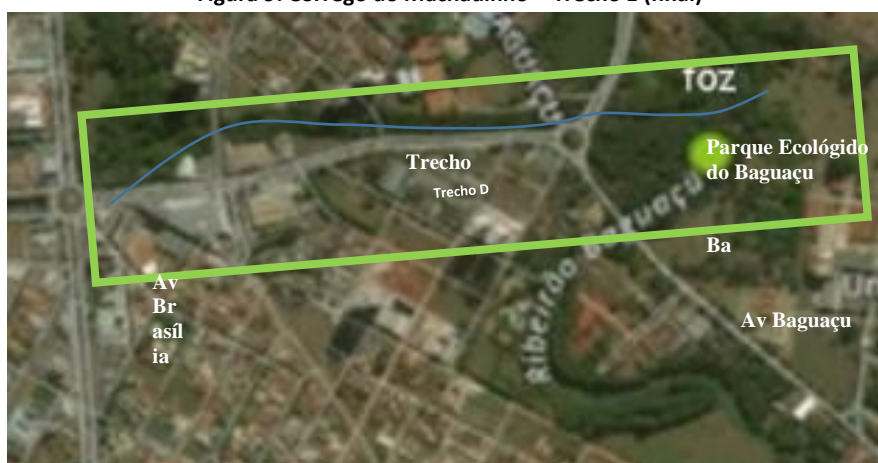
**Figura 9: Córrego do Machadinho - Trecho E (final)**

ÍTEM	SITUAÇÃO NO TRECHO E
Extensão	1.625,00m
Leito (calha)	Configuração geométrica natural e parte com paredes de contenção em concreto armado (lotes aterrados de edifícios multifamiliares )
Margens	Inclinadas e vegetadas e nas partes muradas só vegetação superior
Mata Ciliar	Existente e recomposta nas áreas submetidas a canalização parcial
Faixas de APP	Existentes e definidas por faixa vegetada
Aspecto da Água	Límpida e clara
Profundidade Média	Entre 30,00 e 45,00cm para mais à medida do final do curso
Vida Aquática	Peixes, anfíbios, moluscos e aves de costumes aquáticos
Uso das Faixas Marginais	Vias de circulação marginais pavimentada e ajardinadas (lado direito )
BACIA HIDROGRÁFICA (Trecho E)	Ocupação urbana média-alta, inclinação de 10 a 15% em média, grande percentual de áreas verdes públicas e privadas
Situação no Local	Córrego vegetado, curso natural e parte canalizado, área arborizada

Nesse trecho não houve a implantação das duas pistas margeando o córrego como no trecho anterior, apesar do projeto da respectiva avenida ser destinado à ligação da avenida da Saudade com a avenida Baguaçu. Nessa época a linha férrea cruzava esse eixo transversalmente a uma distância de 100 m, aproximadamente, do cruzamento da avenida Brasília (rotatória). A administração municipal executou uma delicada obra de cimbramento da ponte ferroviária que ali passava, sem interromper o tráfego ferroviário, para a execução de um grande viaduto cujo vão era suficiente para a passagem da avenida Joaquim Pompeu de Toledo sob os trilhos da NOB, à época já RFFSA (Rede Ferroviária Federal S/A).

A partir da avenida Brasília, o leito do córrego segue o seu curso natural não estando mais engessado pelo prolongamento da avenida Pompeu de Toledo. Suas margens foram mantidas naturais, sendo apenas ladeadas por muros de alvenaria em dois pontos, que funcionam como muros de arrimo de lotes ali existentes.

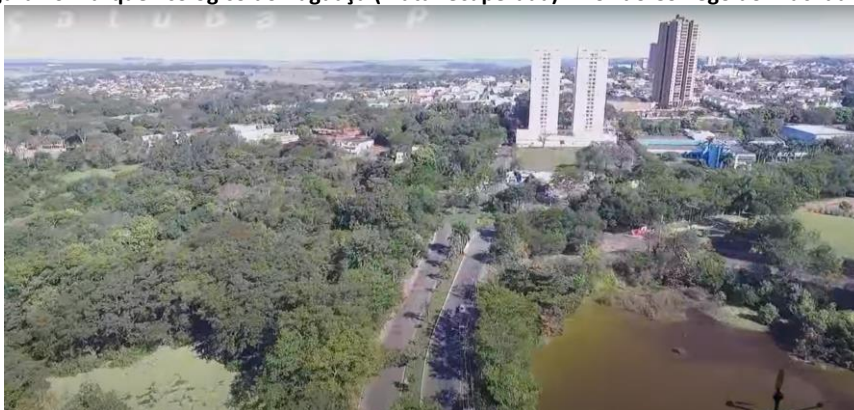
Observa-se que a faixa com largura de 15m, tanto nas margens naturais como nas canalizadas parcialmente, foram preservadas recebendo espécies nativas, e atualmente um corredor verde conecta-se ao Parque Ecológico do Baguaçu, onde o córrego deságua (Figura 10).

**Figura 10: Parque Ecológico do Baguaçu (mata recuperada) – Foz do Córrego do Machadinho**
