## **Avaliação pós-ocupacional sob a ótica dos usuários: Edifício Dandara**

*Post-occupational evaluation by users' perspective: Dandara Building*

#### **4 ESTUDO DE CASO: EDIFÍCIO DANDARA**

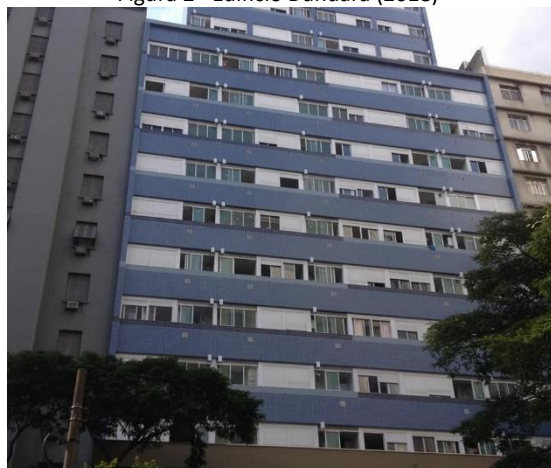
Figura 2 –Edifício Dandara (2018)

O edifício Dandara possui 18 pavimentos ao todo, sendo 15 destinados às habitações. Por ser uma reforma com mudança de uso, existem 18 tipologias diferentes entre as 120 unidades habitacionais e variam em área útil entre 24,47 m<sup>2</sup> e 46,21 m<sup>2</sup>. Todos os andares possuem acesso por meio de dois elevadores e uma escada.

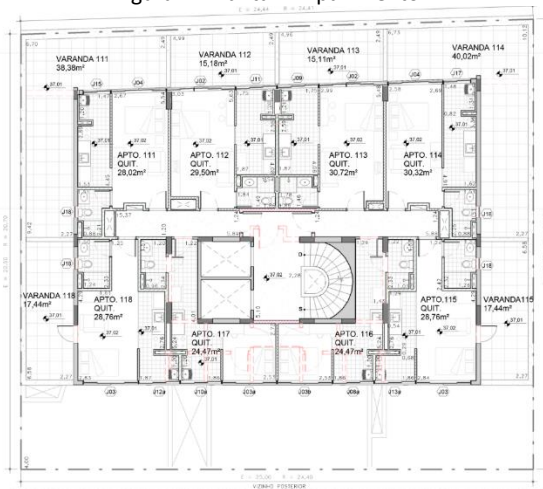
Figura 7 –Planta 11º pavimento

A partir do décimo primeiro pavimento, as tipologias dos apartamentos passam a ser do tipo quitinete.

O décimo primeiro pavimento é o único em que seis, das oito tipologias dos apartamentos, possuem varandas. Fora as varandas, os pavimentos tipo e as tipologias dos apartamentos são as mesmas até o 14º pavimento, oito unidades, dentre eles seis com tipologias diferentes, e plantas variando de 24,47 m<sup>2</sup> a 30,72 m<sup>2</sup>.

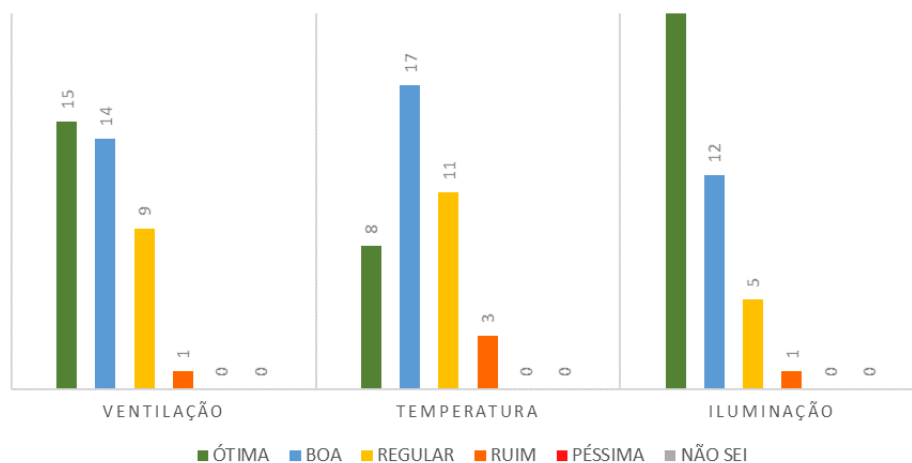
Gráfico 2 – Conforto ambiental do apartamento

Sobre o conforto ambiental, no que tange à ventilação nos apartamentos 74% dos moradores assinalaram como ótima ou boa, 23% regular e apenas 3% avaliaram este critério como ruim.

Quanto à temperatura interna da unidade, a avaliação cai um pouco, já que 20%

consideram ótimo, 43% bom, 28% regular e 8% ruim.

A respeito da iluminação, 85% declararam como ótima ou boa, e 15% regular ou ruim.

O panorama geral quanto ao conforto térmico e lumínico pode ser considerado como bom (Gráfico 2).

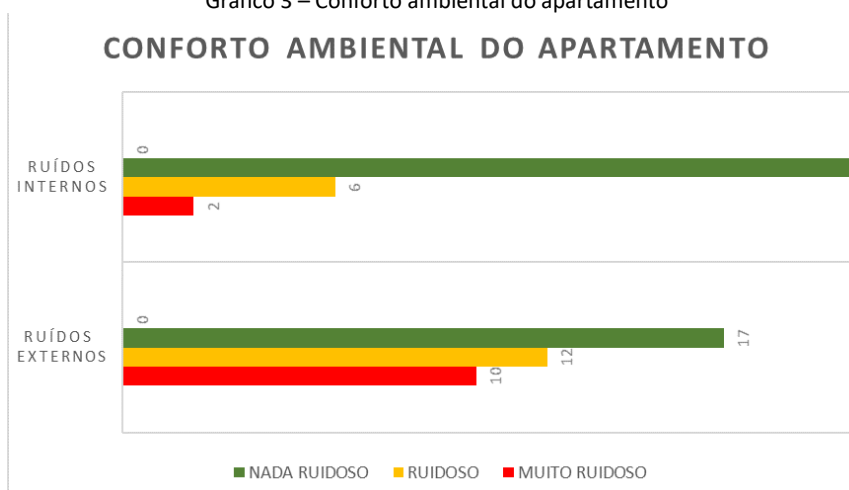
Gráfico 3 – Conforto ambiental do apartamento

Sobre os ruídos internos, 80% dos moradores assinalaram como nada ruidoso, enquanto 20% consideram ruidoso ou muito ruidoso.

Sobre os ruídos externos aos apartamentos, nota-se a diferença em relação aos moradores que possuem janelas voltadas para a Avenida Ipiranga e aos que as janelas estão voltadas para a parte posterior do edifício. Assim, do total de respondentes, 44% disseram ser nada ruidoso e as unidades estão voltadas para o estacionamento, na fachada posterior. Já os 56% que declararam ser ruidoso ou muito ruidoso têm suas janelas posicionadas para a Avenida Ipiranga, com fluxo intenso de veículos, ônibus e pessoas (Gráfico 3).

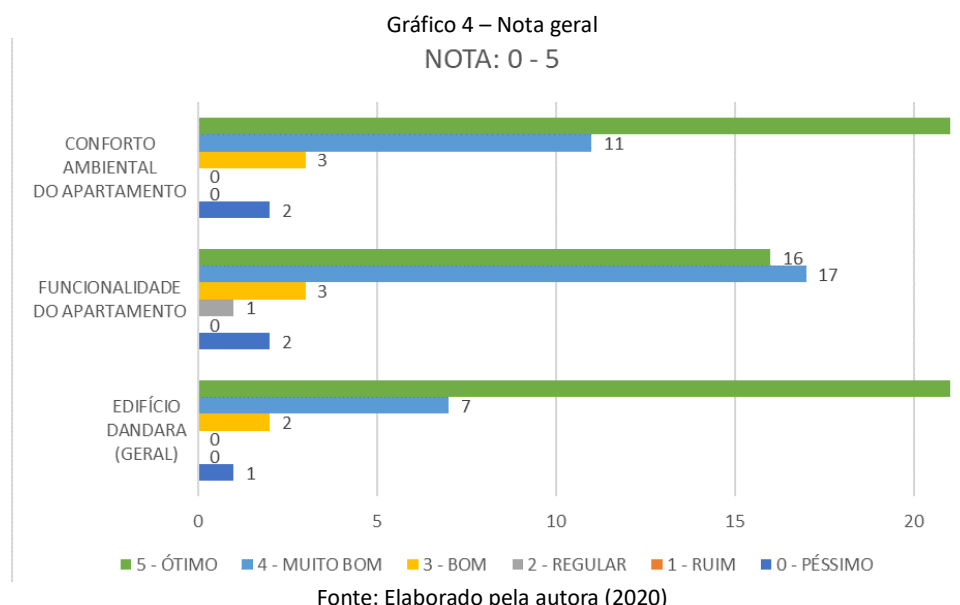
O Edifício como um todo recebeu nota geral 5 de 74% dos moradores; 18% consideram muito bom, 5% bom e apenas 3% péssimo. Nenhum morador considerou o edifício como regular ou ruim (Gráfico 4).

O conforto ambiental, em um panorama geral, também foi bem avaliado pelos moradores, 59% consideram ótimo, 28% muito bom, 8% bom e apenas 5% péssimo.

A funcionalidade tem também um índice alto de aprovação dos moradores com 40% considerando ótimo, 44% muito bom, 8% bom, 3% regular e 5% péssimo.
