Desafios das Pessoas com Mobilidade Reduzida: Estudo Angola e Brasil

Challenges of People With Reduced Mobility: The Angola and Brazil Study

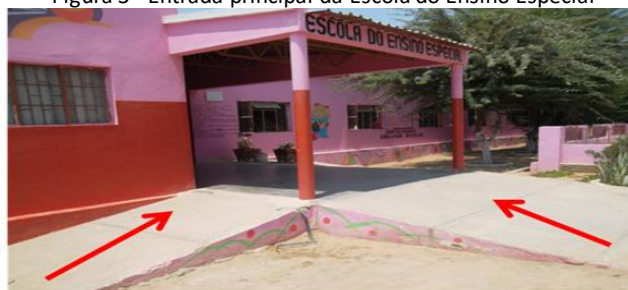
Figura 3 - Entrada principal da Escola do Ensino Especial

Na Figura 3, podemos observar a existência de rampas de acesso logo na entrada principal da Escola 1, mas sem corrimão ou barras de apoio na parede para deficientes.

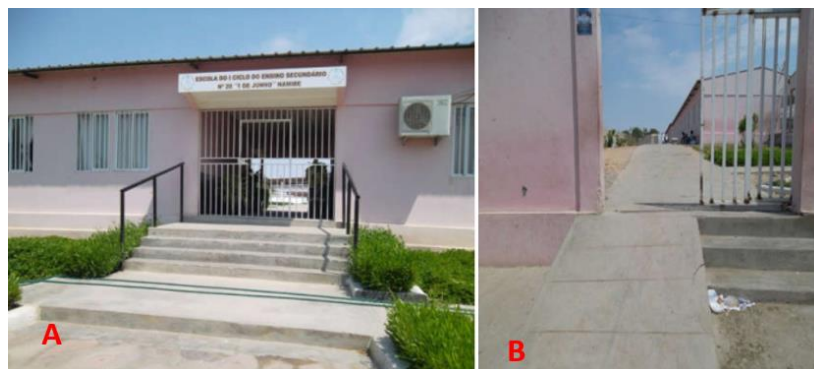
Figura 4 - A) Entrada principal da Escola 1 de Junho. B) Entrada dos alunos com rampa, mas sem corrimão

As imagens da Figura 4 ilustram as condições de acesso para alunos e professores na Escola 1 de Junho (Escola 2).

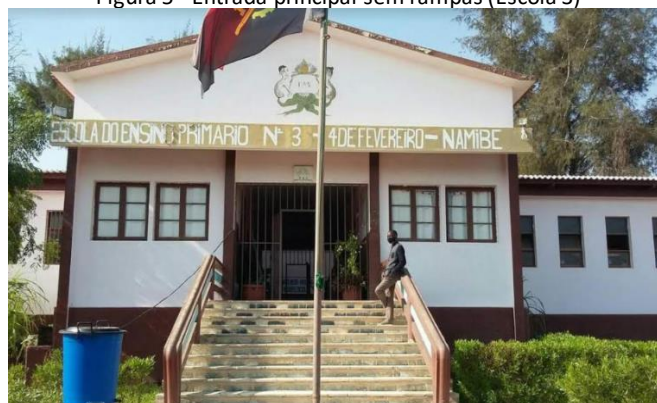
Figura 5 - Entrada principal sem rampas (Escola 3)

A Figura 5 ilustra as condições de acessibilidades na Escola 4 de Fevereiro (Escola 3), designadamente: entrada principal da escola, tipo de piso dos corredores e rampas de acesso às salas de aulas.

Para além da inexistência de rampas na entrada principal, também não possui sinalização tátil direcional nas escadas ou nos corrimãos para deficientes que usam vara como guia. As salas de aulas possuem apenas carteiras normais, não cumprindo com as porcentagens estabelecidas na norma ABNT NBR 9050. A escola data do tempo colonial e já foi reformada algumas vezes, mas ainda carece de uma reabilitação profunda e específica com vistas de remover as barreiras identificadas, a fim de atender as orientações da norma ABNT NBR 9050 e da Lei da Acessibilidade. A última prevê que todas instituições públicas e privadas em Angola devem ser adaptadas a normas de acessibilidade até o ano de 2026.

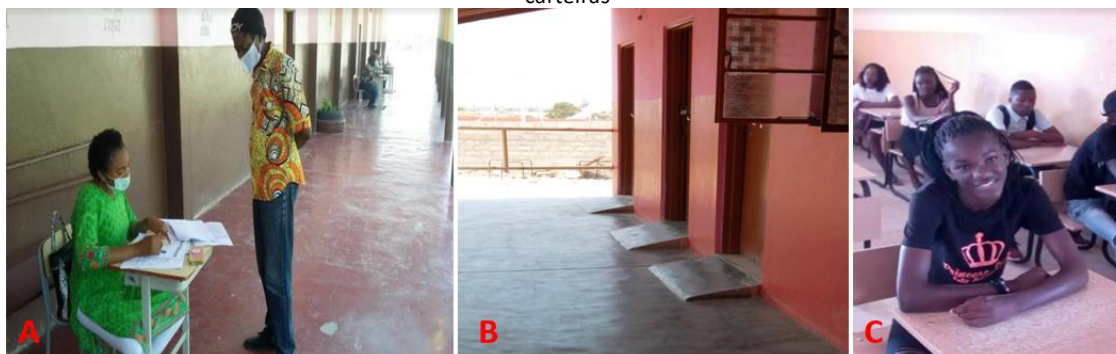
Figura 6 - A) Tipo de piso corredores. B) Rampas de acesso as salas de aulas. C) Salas de aulas e tipologia das carteiras

As imagens da Figura 6 ilustram uma breve radiografia das condições interiores da Escola 3, com realce para o tipo de piso, que é pavimento liso escorregadio, rampas de acesso às salas de aula com desníveis inadequados e tipologia de carteira não adaptáveis para deficientes.

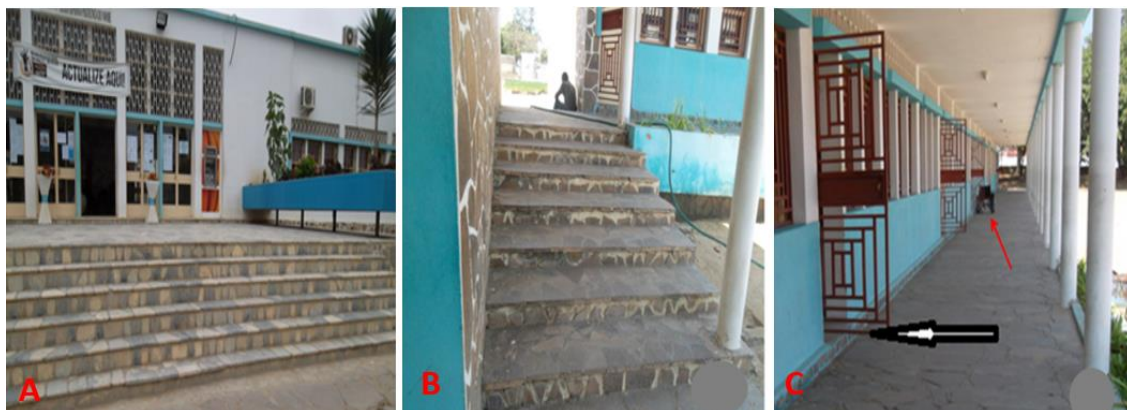
Figura 7 - A) Entrada principal sem rampas (Escola 4). B) Escada interna sem corrimão ou barras de apoio. C) Desníveis no acesso as salas de aula

Em relação às condições de acessibilidades da Escola 4, pode-se destacar os itens entrada principal e rampas de acesso. Na Figura 7, observou-se, nas imagens A e B, a ausência de corrimãos laterais e centrais para acesso de estudantes com mobilidade reduzida. Ainda, notou-se a falta de piso tátil direcional e de alerta nas escadas. Como percebe-se na imagem C, a falta de rampa para acesso às salas de aulas e banheiros condiciona o aluno à sala (apêndice), tendo de deixar, então, a sua cadeira no corredor da escola, como muitas vezes observou-se durante a pesquisa.
