Insuficiências no Funcionamento do Sistema de Esgoto da Centralidade 5 de Abril em Moçâmedes, Namibe (Angola)

Weaknesses in the Operation of the Sewage System of the 5 de Abril Centrality in Moçâmedes, Namibe (Angola)

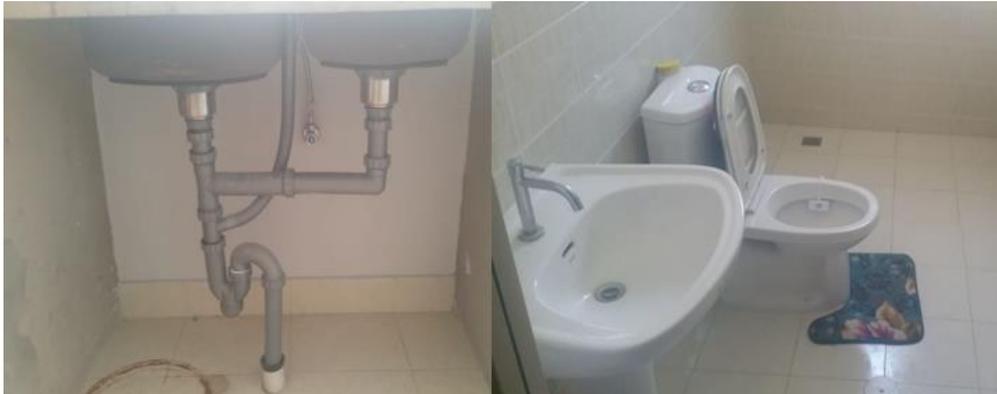
Figura 6 - Alguns equipamentos sanitários intervencionados.

Foram realizadas vistorias em algumas residências em que os seus proprietários aceitaram o acesso, o que permitiu constatar a realidade do problema e dar soluções paliativas como limpeza e substituição de sifão das sanitas, lavatórios e chuveiros, ver se ele está acumular água e impedir o retorno do cheio para residência. A figura 6 ilustra uma cozinha e casa de banho onde foram feitas reparação no sifão e nos ralos.

As principais falhas detetadas no sistema foram:

- Entupimento de ralos;
- Deficiente junção e selamento das tubagens com o sistema de descarga;
- Deterioração de tubagens e elementos de contatos;
- Ausência de caixas de gordura nas residências;
- Inexistência de um ramal de ventilação nas caixas de visitas das residências.

1. Manutenção e substituição de sifão no sistema sanitário. Afim de evitar o mau cheiro e resolver problemas de entupimentos.
2. Substituir os ralos sifonados secos por de sistema de água.
3. Revisar e voltar a colocar novamente os selos das sanitas pois parte do odor provém dos selos defeituosos.
4. Implementação de caixas de gorduras (modelo em anexo).
5. Implementação de tubagem de ventilação nas caixas de visitas internas com altura acima do telhado.
6. Localizar todas as drenagens da casa e implantar um programa de limpeza constante.

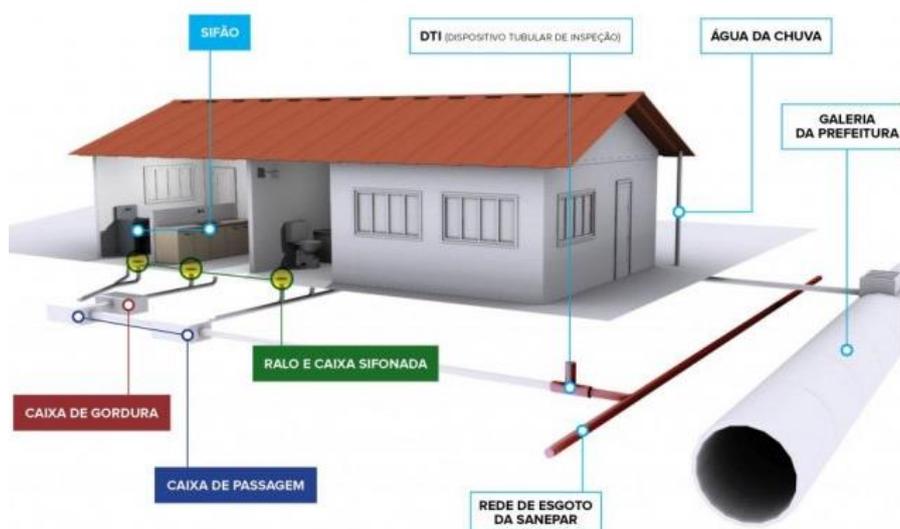
Anexo. Modelo de uma residência que segue a colocação de sifão, caixas sifonadas e caixa de gordura na rede interna
