Estabilidade de Taludes do Aterro de Resíduos da Construção Civil no Jardim Chapadão em Bauru-SP

Slope Stability of Civil Construction Waste Landfill at Jardim Chapadão in Bauru-SP

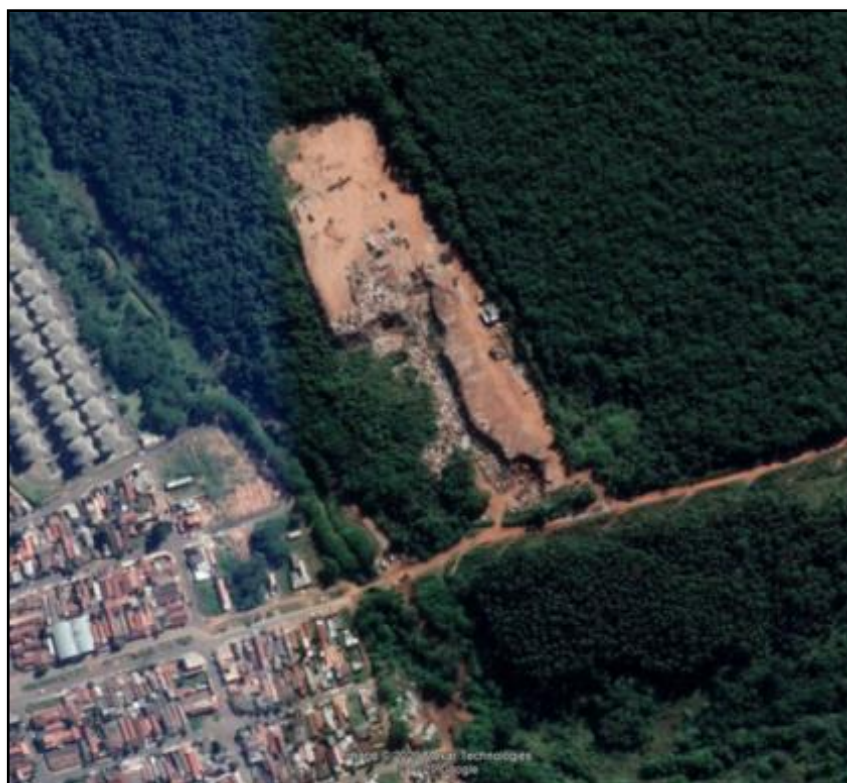
Figura 1- Localização da ATT-RCC-ASTEN (2020)

A Figura 1 apresenta a vista aérea dos taludes de empilhamento da ATT-RCC, sendo que a sobra visível possui em média de altura 6,5m e área dos platôs de aproximadamente mais de 48,6 mil m² (IGL-Ambiental)

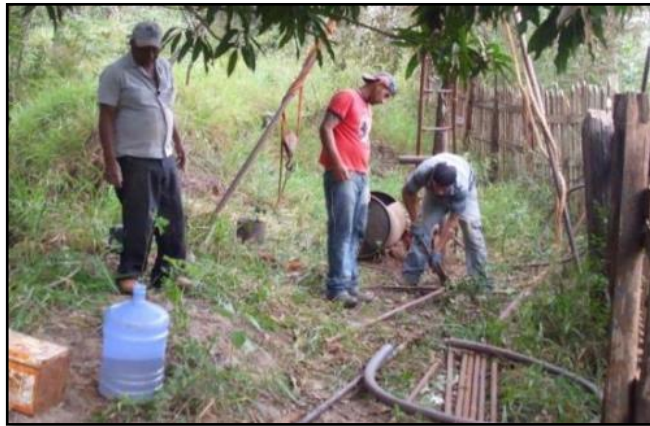
Figura 2 - Sondagem tipo SPT – Furo SP 01

A determinação da resistência do solo à penetração do barrilete (SPT), foram executadas com amostrador de 50.8mm e 34.9mm de diâmetro externo e interno respectivamente, usando-se para cravá-lo o impacto de um peso de 65 kg em queda livre (vertical) a uma altura de 75cm, sendo sua resistência expressa em números de golpes/cm de penetração. Foi ainda utilizado revestimento de 64 mm de diâmetro nominal e hastes de 2.229kg/m. O avanço de perfuração foi executado a trado espiral. Foram executados três pontos de estudo. O ponto SP-01 está ilustrado na Figura 9, a seguir (vértice M-01, da poligonal). Para amostragem das camadas foram seguidas as normas NBR 7250/82, NBR 6484/80 e NBR 8044/83. O material foi colhido nos dias 12 e 13/08/06, conforme Figura 2:

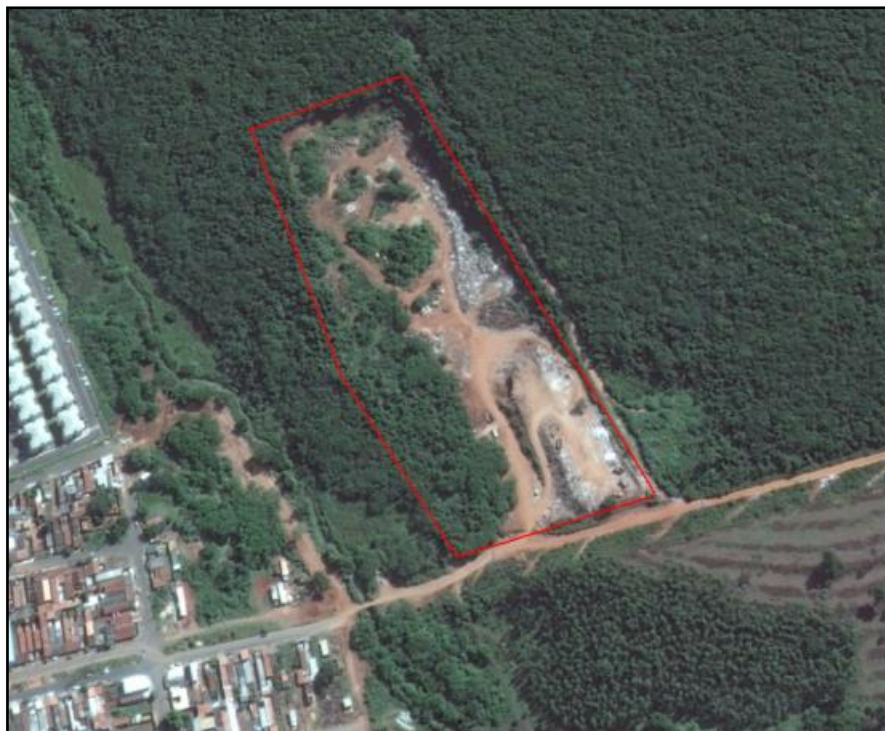
Figura 4 – Indicação do sentido de erosões laminares existente no terreno.

Levando em consideração estudos clássicos como a equação de Bertolini et al (1993) sobre processo erosivo em solo no caso, caracterizado como “areno-argilo-siltoso”, como demonstrado nas curvas granulométricas, tem-se que os principais atributos deste solo em questão são que pertence ao Grupo de Resistência a Erosão “Moderado”, permeabilidade rápida, textura areno-argilo-siltosa, razão textural entre 1,2 a 1,5, pertencente a um tipo definido de latossolo e índice $K = 1,10$; o que leva a conclusão a formação de erosão laminar de grau médio. É possível verificar em uma simples vistoria no local e em seus arredores a existências destas lâminas de erosão (erosão laminar = sulcos e voçorocas), apresentada na Figura 4.

Estas direções se devem também à alteração e supressão da vegetação cerrado que estava no local, inclinação da superfície e baixa tensão de ruptura superficial do solo. Os taludes existentes se posicionam na parte oeste, uma vez que as cotas de desnível são mais acentuadas. Desta feita tem-se no trecho M-02 a M-05, partindo do primeiro um escalonamento que parte da cota 528m (M-02) passando pela cota intermediária (60% da extensão da linha) de 535 m chegando à cota 540m (M-01).
