Identificação dos fatores físicos-espaciais que podem incentivar a caminhada em eixos viários: estudo de caso em Avaré- SP

Identification of physical-spatial factors that can encourage walking on roads: a case study in Avaré- SP

Nigme Massud

Renata Cardoso Magagnin

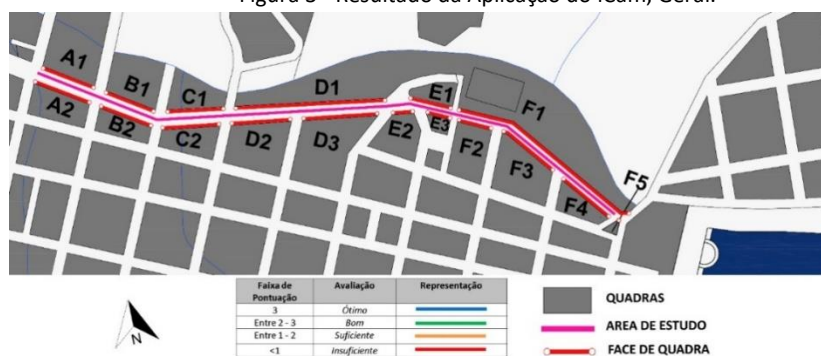
A avaliação da área de estudo resultou em um iCam de 1,00 ponto. Dentre as categorias analisadas aquelas que obtiveram as piores avaliações foram Atração (0,60), Segurança Pública (0,00) e Ambiente (0,95), considerados insuficientes.

Figura 3 - Resultado da Aplicação do iCam, Geral.

Os resultados do trecho avaliado, com o iCam “insuficiente”, mostram a necessidade de se implantar melhorias em diversos aspectos que envolvem o ambiente de caminhada. O baixo número de pedestres na área também pode estar associado aos fatores identificados nesta pesquisa.

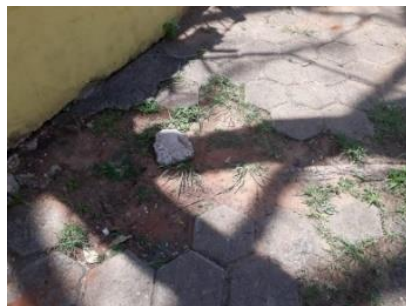
Dentre os problemas relacionados ao indicador pavimentação destacamos muitos buracos na pavimentação, desníveis, mobiliário urbano ou árvores dificultando passagem de pedestres E em relação ao indicador Largura identificamos que as calçadas deste recorte espacial apresentam falta de acessibilidade (rampas e acessos PNE) e dimensões irregulares.

Figura 5- Exemplo de problemas relacionado à manutenção do pavimento.

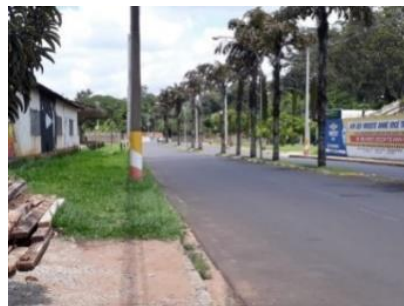
Figura 6- Calçadas sem pavimentação e com entulhos.

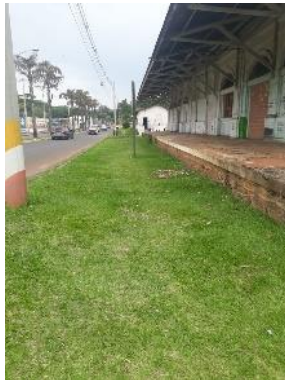
A análise da categoria *Segurança Viária* foi pontuada como Suficiente (1,53). Composta pelos indicadores, Tipologia de rua que obteve a nota parcial de (1,00) suficiente e o indicador Travessia de rua obtendo a nota de (2,06) bom. A razão dessa pontuação relaciona-se a tipologia do eixo viário, que pela Avenida Major Rangel uma rua arterial, com calçadas segregadas de grande fluxo de veículos motorizados, velocidade regulamentar de 40 km/h, é considerada ideal para a avaliação da caminhabilidade. Entretanto, deve-se destacar que em alguns segmentos como os trechos E3 e F2 não há calçadas, os pedestres disputam espaço com os veículos. Há somente 4 travessias semaforizadas nos segmentos analisados. Sobre acessibilidade nota-se a falta de rampas, acessos PNE adequados, as rampas existentes as constam com dimensões irregulares e falta de piso tátil e de alerta.

Figura 7 – Ausência de calçada na quadra E3.

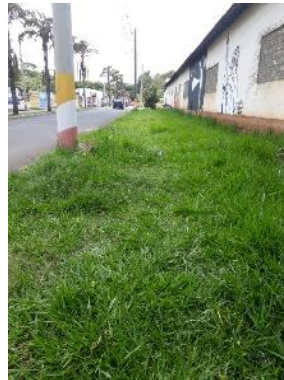
Figura 8 – Ausência de calçada na quadra F2.

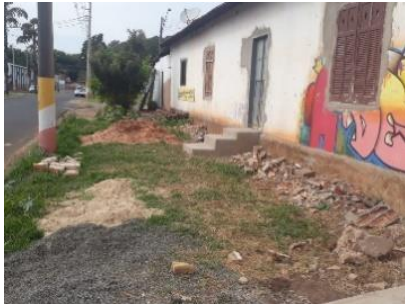
Figura9 – Ausência de calçadas e presença de entulhos
Quadra F2.
