## **ANÁLISE TEMPORAL DO CRESCIMENTO DO SÍTIO URBANO DE GARANHUNS-PE E SUAS CONSEQUÊNCIAS AMBIENTAIS**

**RESUMO:** O presente trabalho tem como objetivo analisar o crescimento urbano em Garanhuns-PE e suas consequências geoambientais. A mancha urbana de Garanhuns-PE vem crescendo de maneira desordenada no transcorrer das últimas décadas, provocando diversos problemas ambientais. Para compreender esse fenômeno geográfico foi realizada uma análise temporal de 1982 a 2010, das consequências ambientais do processo de expansão do sítio urbano, tendo-se como subsídio para análise e compreensão dessa problemática as tecnologias do Sensoriamento Remoto e SIG. Diagnosticou-se que o processo de expansão urbana em direção às áreas de encostas está ocorrendo com a finalidade de fixação de moradias ou para prática de atividades agrárias de subsistência, sendo que ambas as atividades ocorrem sem contemplar os princípios do desenvolvimento sustentável.

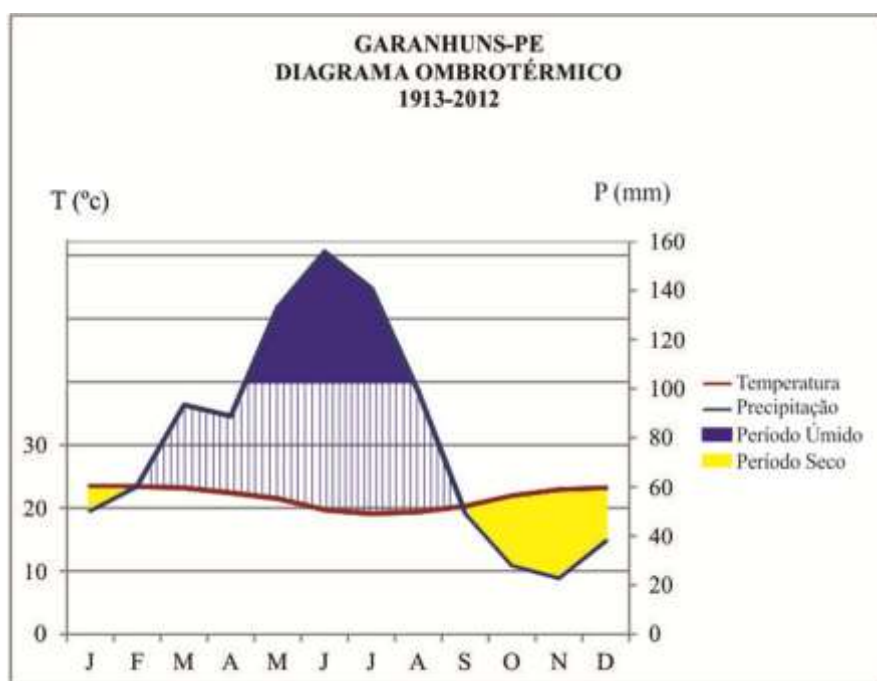
Gráfico 01 - Relação entre temperatura e precipitação.

As peculiaridades topográficas e sua localização na porção oriental do Planalto da Borborema possibilita a Garanhuns-PE ter o clima Mesotérmico Tropical de Altitude, colocando-o em uma posição de destaque em relação aos sistemas climáticos do nordeste brasileiro, sofrendo a influência da ZCIT durante os meses de março e abril e da FPA durante o outono e inverno (Gráfico 01).

A precipitação média anual é 80,1mm, com máxima de 155,8mm em junho e

mínima de 23mm em novembro. Seu período mais chuvoso vai de março a agosto, com uma precipitação média de 118,5mm. O período com menor índice pluviométrico ocorre de setembro a fevereiro com uma pluviometria média de 41,61mm.

A média térmica anual é de 21,7°C. Durante o inverno a média térmica é 19,1°C. As temperaturas podem atingir 14,1°C. A mais fria registrada foi 9°C em 1961. No verão a média térmica é de 34,4°C, com máxima de 35,4°C. Os intervalos de tempos mais frios ocorrem a partir das dezesseis horas até às nove horas do dia seguinte.

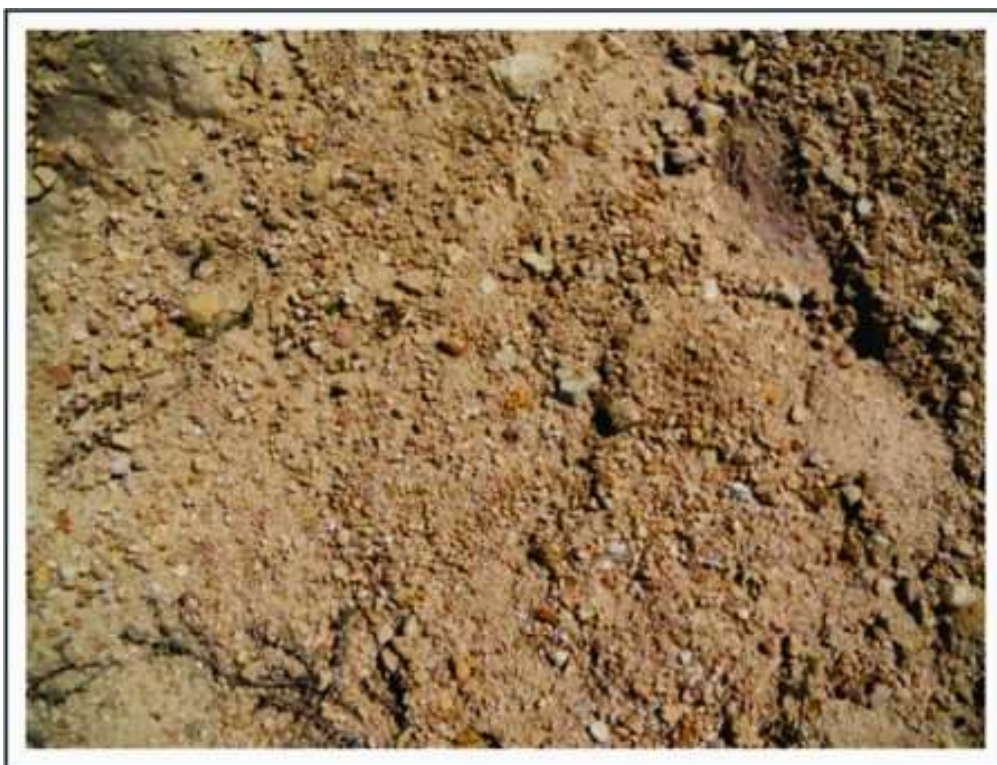
Figura 06 - Solo lixiviado.

O conjunto dessas atividades ao longo das décadas culminou em um cenário urbano sem a infraestrutura necessária para atender os setores da economia e as necessidades da população, destacando-se a falta de: saneamento ambiental, áreas de lazer, local adequado para tratamento dos resíduos residenciais, comerciais e industriais, inchaço do centro comercial devido à hipervalorização imobiliária. Esse modelo de desenvolvimento territorial é insustentável, e suas consequências já são visíveis ao longo da paisagem (Figura 6).

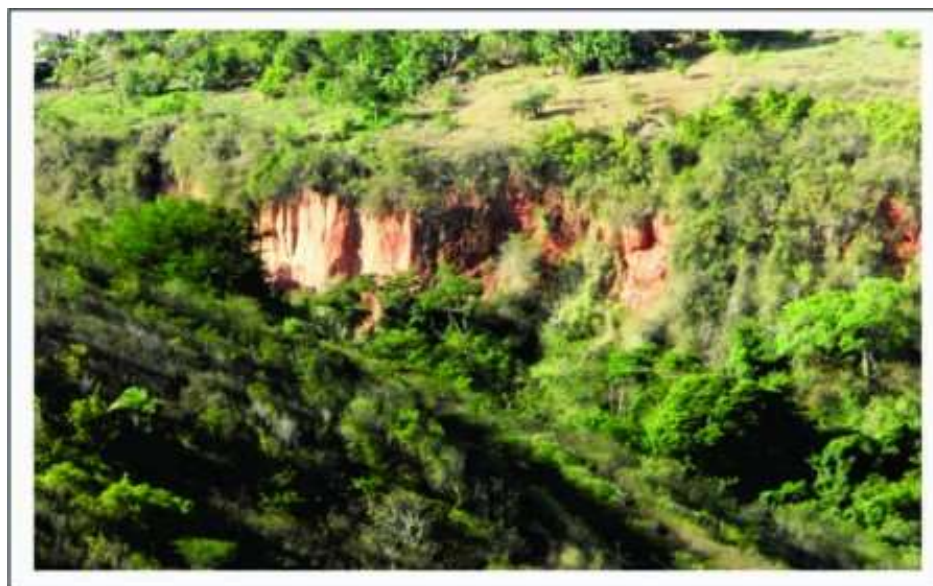
Figura 08 - Desmoronamento de encosta de vale.

Esses processos ocorrem naturalmente no relevo, sendo que as características do modelado podem proporcionar uma maior ou menor velocidade. No caso do sítio urbano de Garanhuns-PE, essas transformações ocorrem de forma mais rápida, devido suas peculiaridades físicas (Figura 08) e pela ação antrópica (Figura 09).

As características físicas que atuam de maneira mais determinantes são: relevo ondulado em forma de colinas (devido o grau de inclinação de suas vertentes, favorece o

movimento gravitacional descendente); clima Cs'a (favorecendo o intemperismo químico); tipos de solos (no perímetro urbano ocorrem dois tipos de solos (Latosolos e Podzólicos) que tem como característica comum o baixo percentual de corpos rochosos) e a rede hidrográfica (os corpos de água temporários e permanentes tem suas capacidades erosivas ampliadas devido ao grau de inclinação das vertentes).

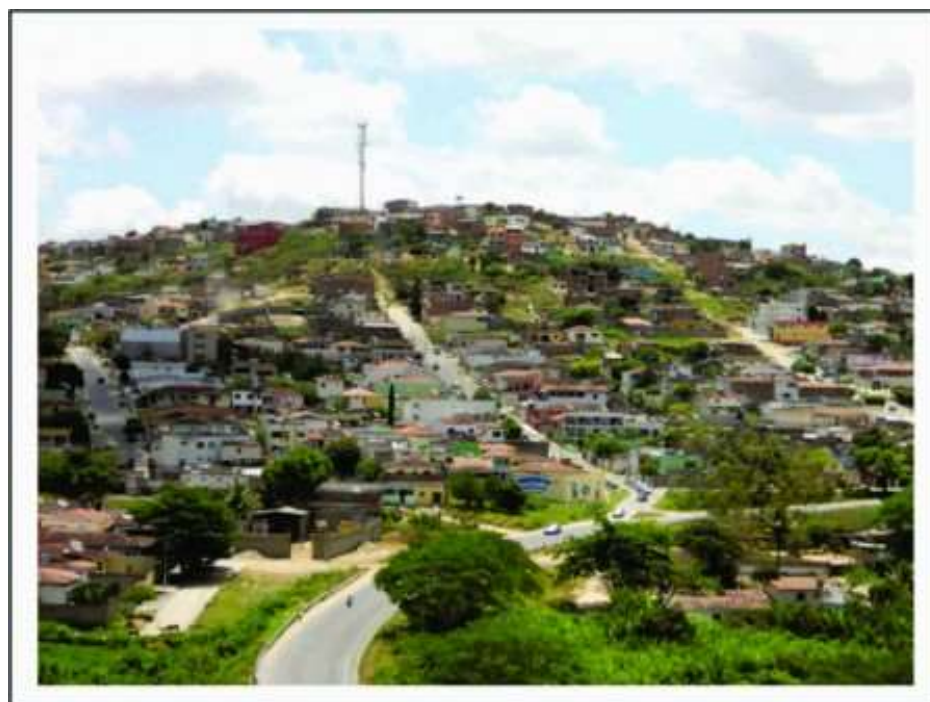
Figura 09 - Processo de urbanização desordenada.

Em relação à atuação humana, os fenômenos que operam de maneira mais contundente são: desmatamento (favorece a ação erosiva); drenagem urbana (o sistema de esgotos não é adequado para as peculiaridades do modelado) e o crescimento urbano desordenado (não respeitando a capacidade temporal de recuperação do meio natural). Os elementos de caráter geomorfológicos ou parâmetros topográficos que tratam das relações entre o modelado e drenagem permanente ou temporária, que ocorrem nas encostas, englobam: declividade, forma da encosta, tipo de solo, simetria dos vales... Associando esses parâmetros às condições climáticas, retirada da cobertura vegetal e urbanização, tem-se um quadro de desequilíbrio geoambiental.

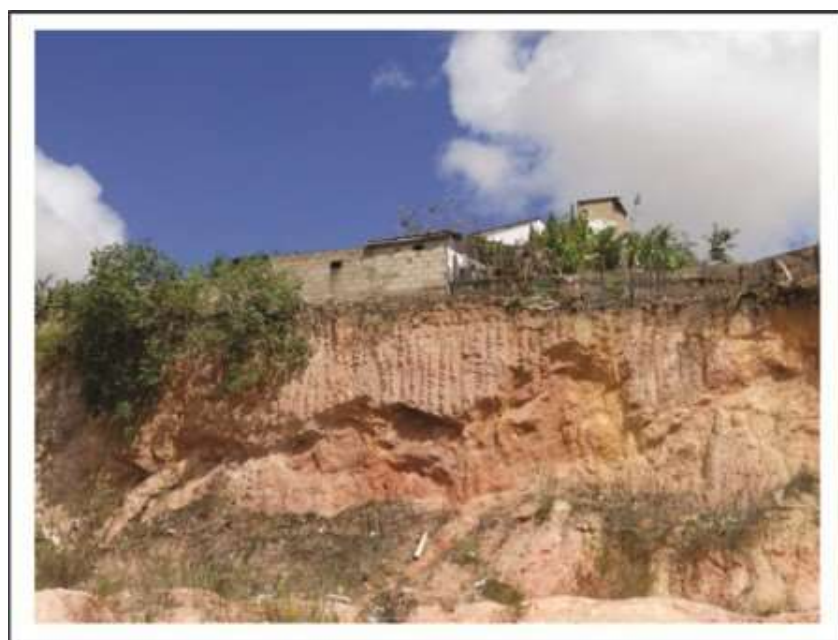
Figura 10 - Desmoronamento em área residencial.

A intensa ação antrópica nessas feições do modelado sem os devidos cuidados, em conjunto com suas peculiaridades estruturais maximizam os processos que levam a desestruturação desse tipo de feição (Figura 10).

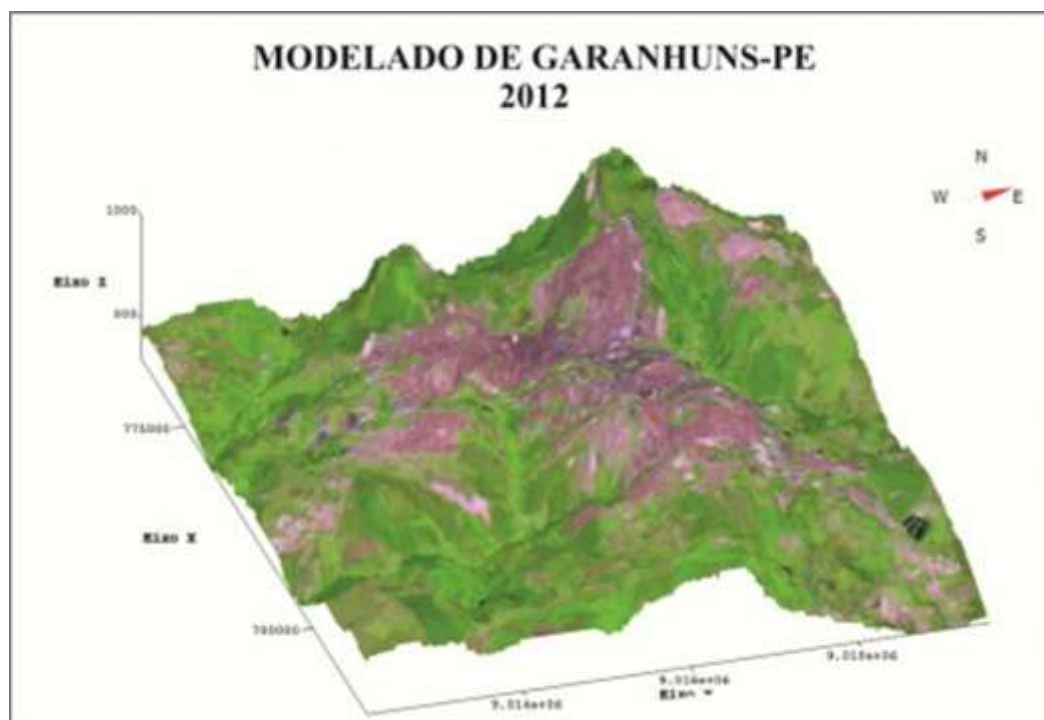
Figura 11- Modelado em 3D.

O arranjo morfoestrutural do modelado em questão naturalmente já é bem susceptível a processos erosivos (Figura 11), não sendo necessária a presença de fluxos de águas contínuos. Nesse contexto a erosão que mais se destaca no espaço geográfico do sítio urbano de Garanhuns é a acelerada ou antrópica, confirmando a intensa ação antrópica sobre as estruturas do modelado, sem levar em consideração as peculiaridades geográficas do relevo.

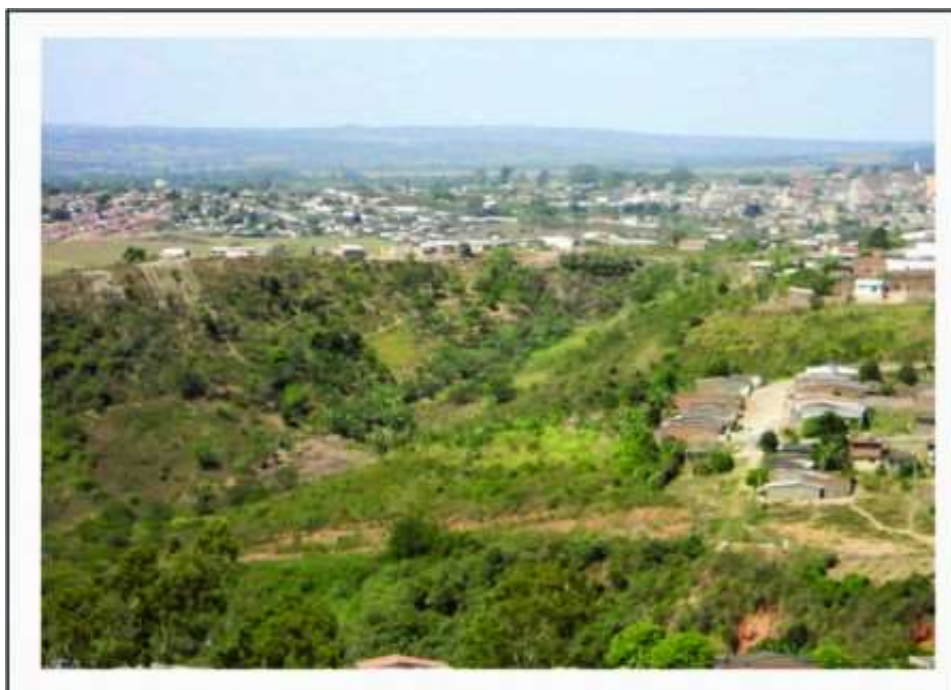
Figura 12 - População Ocupando as Bordas Instáveis de um Vale.

O conjunto dessas transformações no modelado provoca uma reestruturação na distribuição espacial da população, sendo que a classe de renda mais baixa tende a fixar residência nas porções mais instáveis das feições geomorfológicas (Figura 12).

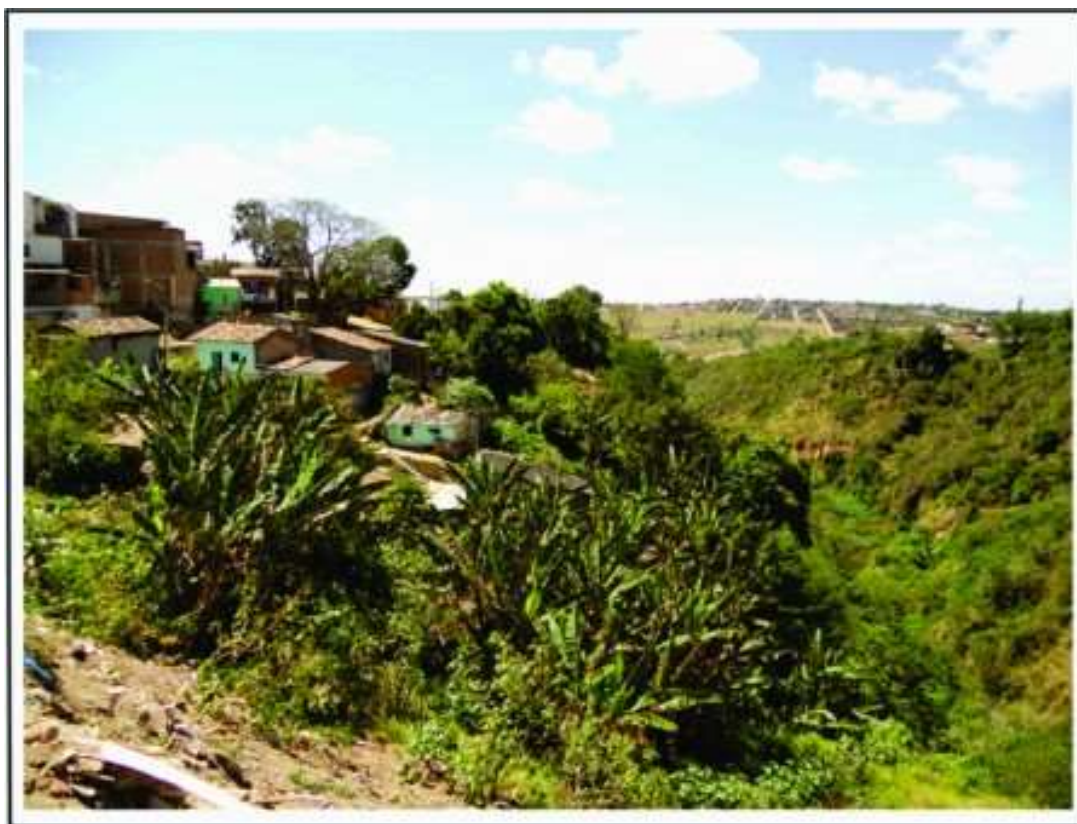
Figura 13 - Agricultura de subsistência

Paralela a essa ocupação começam a praticar atividades agrícolas de subsistência, como o plantio da banana (*Musa sapientum*) nas encostas do vale localizado entre os bairros Heliópolis e Liberdade (Figura 13).

Esse tipo de prática agrícola nesse ambiente desestabiliza o solo, tornando-o mais susceptível a deslizamentos e desmoronamentos. Para tentar controlar esses processos são despejados restos de materiais oriundos da construção civil nas áreas com maior sensibilidade aos agentes erosivos. Mas essas medidas são apenas paliativas; quando chega a estação chuvosa os movimentos de massas se intensificam, colocando a população em risco.

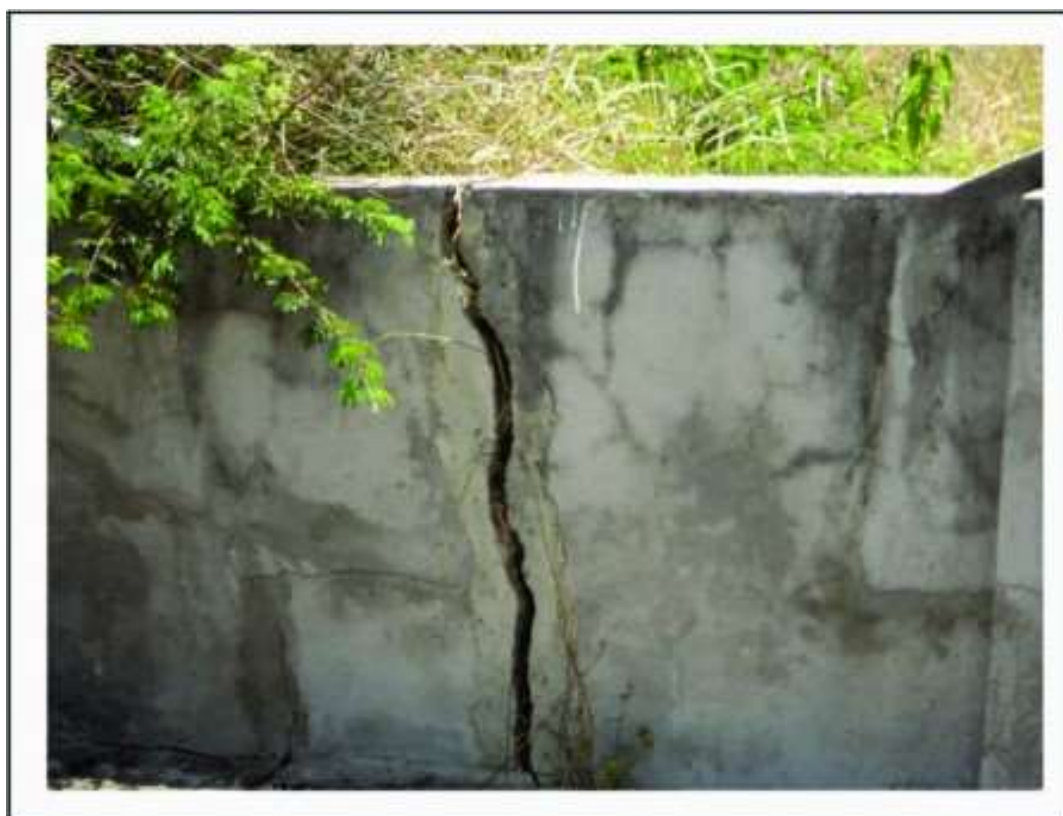
Figura 14 - Estrutura comprometida.

Para minimizar os impactos da rede hidrográfica urbana no modelado, os órgãos governamentais realizam obras de infraestrutura, mas eles não levam em consideração as peculiaridades físicas do local, contribuindo para problemas estruturais nessas obras (Figura 14) e agravando os movimentos de massas no perímetro (Figura 15).
