**Casarão cotia:
uma proposta de hospedagem e conservação em Poconé – MT**

Mansion Cotia: A Proposal for Lodging and Conservation in Poconé – MT

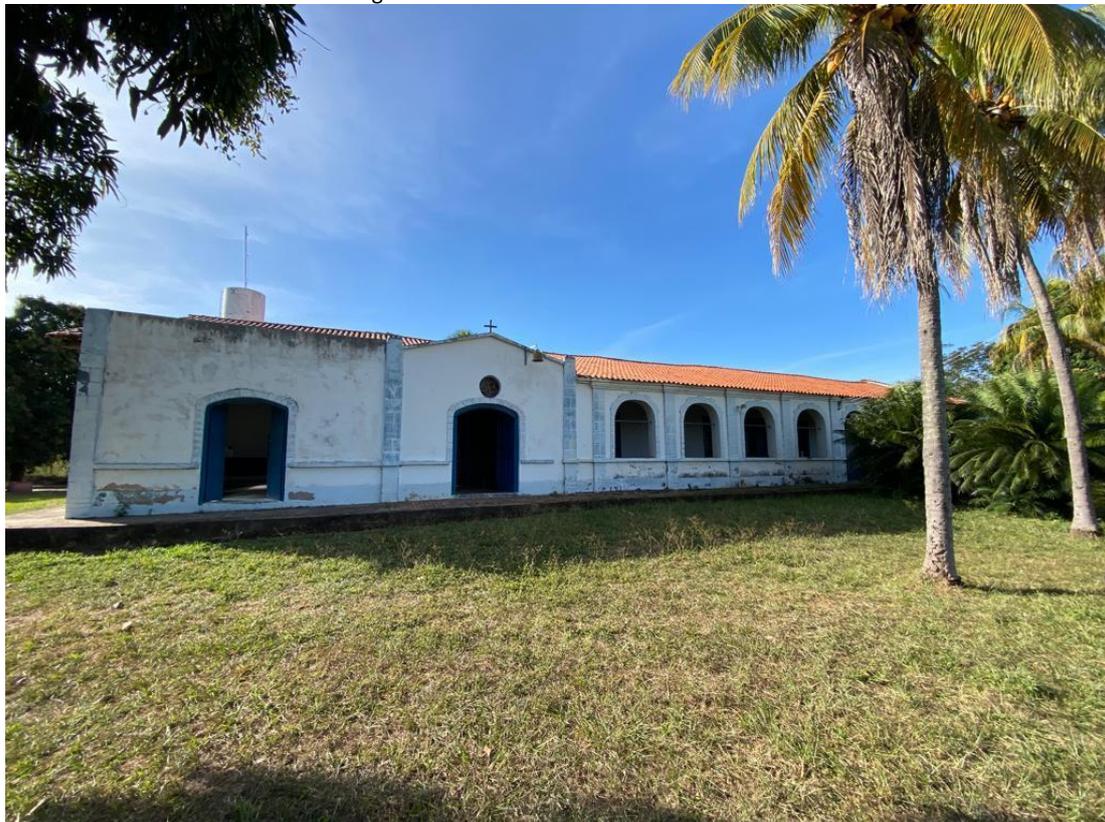
Figura 01: Fachada Frontal- Casarão Cotia

O Casarão Cotia (Fig 01) está nas imediações do Pantanal Mato-grossense e próximo ao ribeirão Bento Gomes e em sua construção foi usada alvenaria de terra, método que deixa a edificação sujeita a patologias provocadas pelo excesso de água, isto é, umidade, infiltrações, inundações.

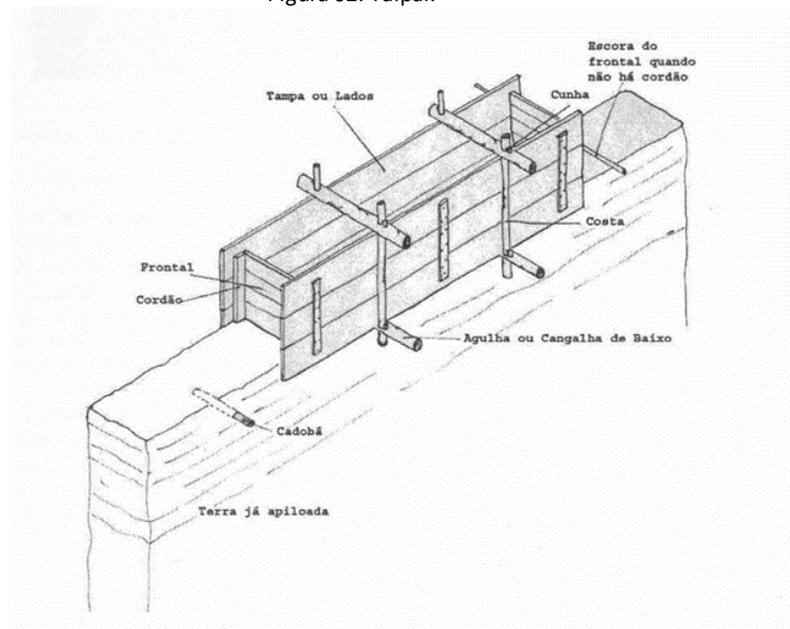
Figura 02: Taipal.

Neste método (Fig 02) o principal material utilizado é a terra que pode ser encontrada facilmente nas imediações da obra.

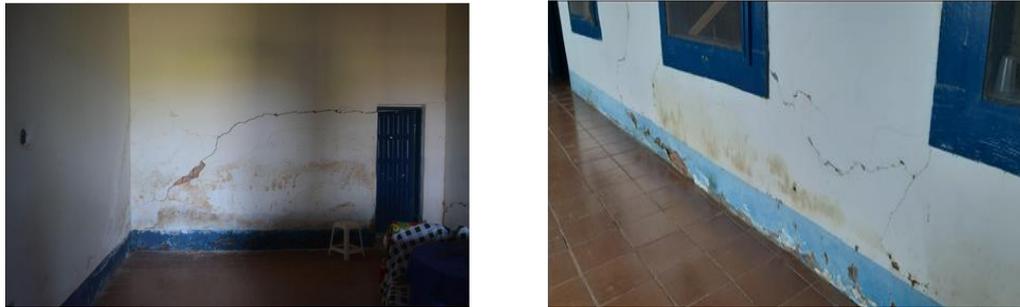
Figuras 03/04. Ambiente

Verificou-se (Figuras 03 e 04) que a edificação apresenta uma série de trincas, fissuras e rachaduras nas proximidades aos esteios de madeira, instalações elétricas e hidráulicas embutidas, além do deslocamento de reboco próximo a regiões com recalques de fundação ou abatimento do piso e dos rebocos próximos a esquadrias.

Em casos de paredes com alvenarias de adobe, é recomendado uma costura com corda de sisal, associada a uma aplicação por infiltração de argamassa compatível com o material existente e cobertura com tela tipo deployer não metálica e reboco de argamassa compatível

com o material existente. Em casos de paredes de alvenaria convencional é recomendado que seja feita uma costura com vergalhão metálico e preenchimento por infiltração de calda de cimento com tela tipo deployer metálica e recomposição do reboco.

Em casos de paredes com alvenarias de adobe, é recomendado que seja feita a remoção do reboco até o substrato; após a remoção, é necessária uma nova aplicação de reboco de argamassa compatível com o material existente e tela tipo deployer não metálica. Porém, se após a remoção do reboco for constatada a presença de esteios, estes devem ser avaliados quanto a integridade. Em casos de paredes de alvenaria convencional, é recomendado que seja feita a remoção do reboco até o substrato e aplicação de um novo reboco com tela tipo deployer metálica;

Se as trincas e fissuras horizontais forem associadas ao som cavo do reboco, o reboco deve ser removido (desplacado) completamente, para verificar a condição do substrato. Caso não existam manifestações patológicas, deve-se proceder com a recomposição do reboco em argamassa de traço compatível. Entretanto, quando não associadas ao som cavo do reboco, deve-se instalar dispositivo de monitoramento para se determinar a necessidade de escoramento.

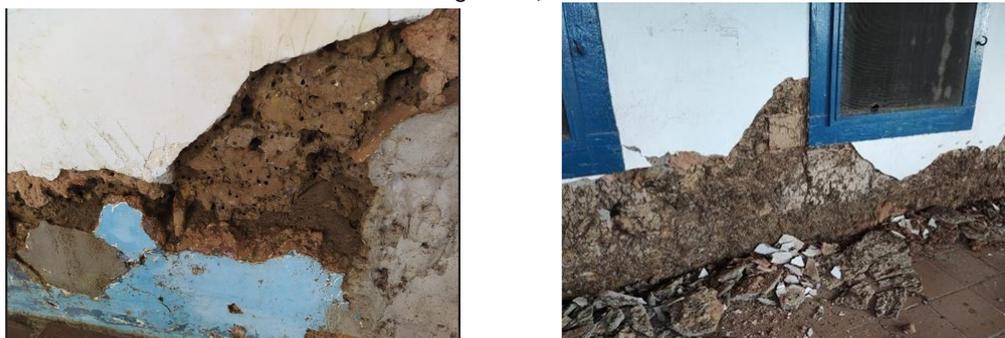
Figuras 05/06. Ambiente

Identificadas as patologias relacionadas a umidade do solo, foi observado (Figuras 05 e 06) que em todas as partes da estrutura feitas com alvenaria de terra, existem áreas com o reboco deslocado, problema que também está relacionado ao uso excessivo de argamassa não compatível com as alvenarias de terra, provavelmente consequência de alguma intervenção errada, que resultou em seções inteiras se desprendendo ou apresentando rachaduras horizontais a cerca de 1,20 metros de altura.

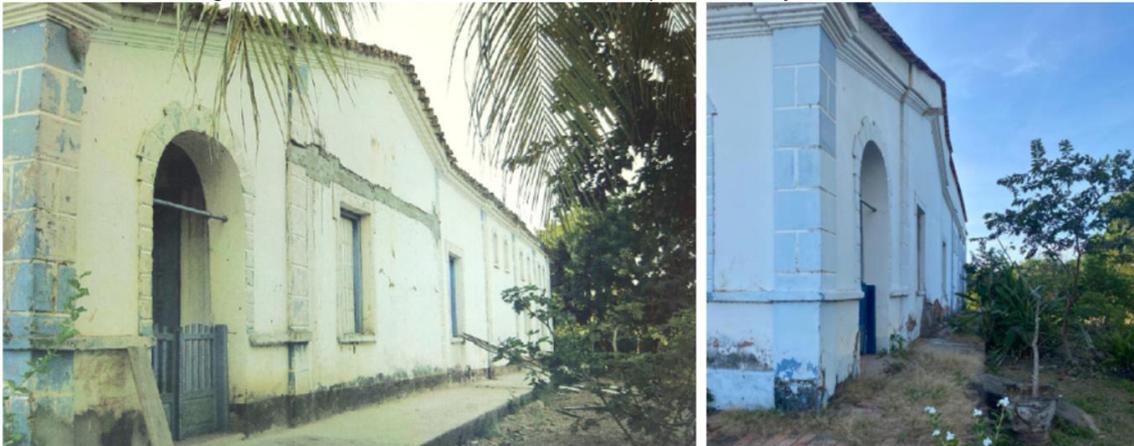
Outra série de patologias associadas a intervenções recentes na edificação geraram diversos danos, como por exemplo, aumento da cumeeira e aumento da parede com tijolos cerâmicos verificadas em dois ângulos na na Figura 07.

Figura 7. Aumento da cumeeira e aumento da parede com tijolos cerâmicos.

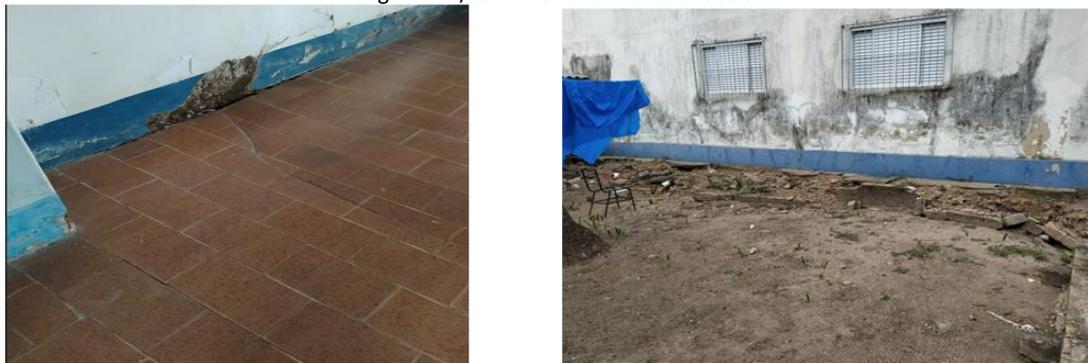
Figuras 08/09 - Interna e Fachada Lateral

É muito importante ressaltar que, principalmente na parte original do imóvel, o acréscimo de tijolos cerâmicos não compatíveis com a alvenaria original de adobe (Figuras 08 e 09), contribuíram com os danos. Uma das causas mais comuns de abatimento de piso, está relacionada a problemas de compactação inadequada do solo subjacente ao piso.

Para realização do tratamento de patologias referente aos pisos, devem ser realizadas nas seguintes etapas:

1. Remoção do revestimento e contrapiso em áreas com perda de aterro
2. Reaterro até o nível adequado dos ambientes;
3. Execução de contrapiso;
4. Execução de piso de cimento queimado.

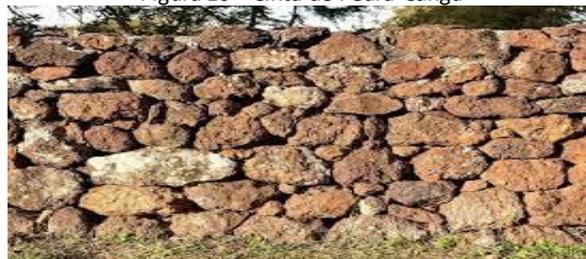
Figura 10 – Cinta de Pedra Canga

Visando a estabilização da fundação é necessário que seja realizada uma remontagem da cinta de pedra canga (Figura 10), visto que o alicerce de toda a fundação do Casarão foi feito com pedra canga.

Após a realização da remontagem da cinta de pedra canga, é necessário providenciar o nivelamento dos elementos com baldrame de blocos cerâmicos maciços e o rejuntamento com a argamassa adequada, para garantir a estanqueidade desses elementos.

Paralelamente, é necessário que haja a consolidação da fundação com a injeção de calda de cimento em baixa pressão, visando aumentar sua resistência e sustentação.

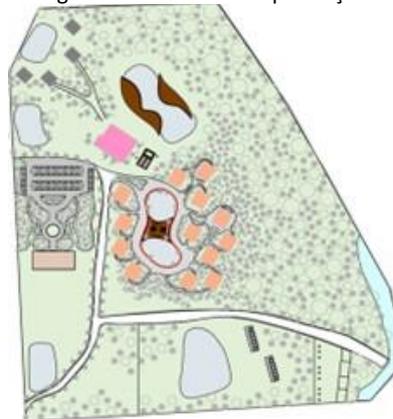
Figura 11 - Planta de implantação

Após examinar minuciosamente a planta existente (Figura 11), foi elaborado um programa de necessidades abrangendo diferentes espaços, tais como: café colonial, lounge, salas de espera, sala colonial, playground, cozinha industrial, lavanderia e uma loja para comercialização de souvenirs.

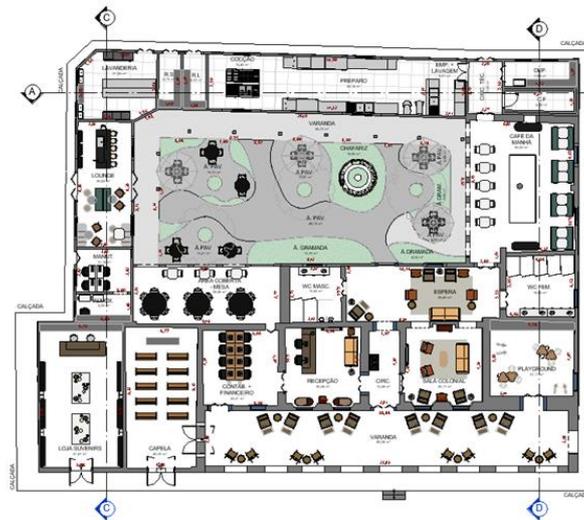
Figura 12: Planta humanizada

Um hotel fazenda, além de atrair turistas interessados na história, oferece uma experiência enriquecedora por meio do contato direto com a fauna e a flora do entorno, que permite também a interação com a cultura local e o convívio com o Pantanal (Fig.12).

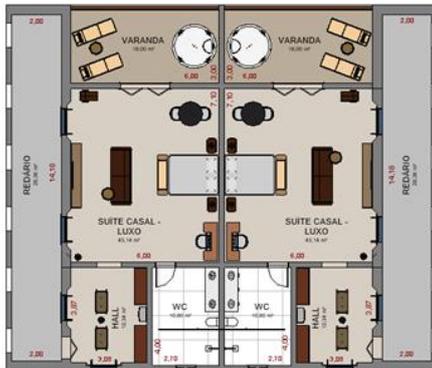
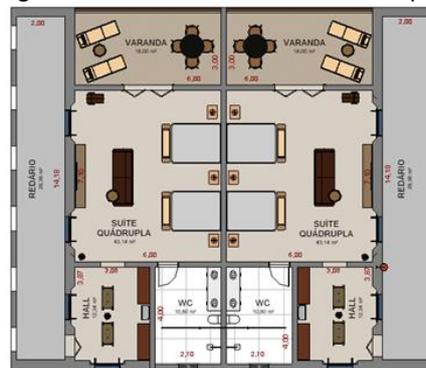
Também foram projetados 14 bangalôs (em laranja) de diferentes configurações, incluindo suítes standard e de luxo para casais, suítes duplas, triplas e quádruplas (Figs. 13 e 14).

Figura 13: Planta humanizada - suite casal luxo

Figura 14: Planta humanizada - suite quádrupla

A proposta arquitetônica dos bangalôs visa proporcionar aos hóspedes uma imersão na flora local utilizando um design que conectasse o interior dos bangalôs com o ambiente externo, com um projeto seguindo o estilo neoclássico para dar uma continuidade visual ao casarão e permitir que os bangalôs se integrem harmoniosamente ao entorno, oferecendo uma experiência estética que se assemelhe à estrutura principal do local.

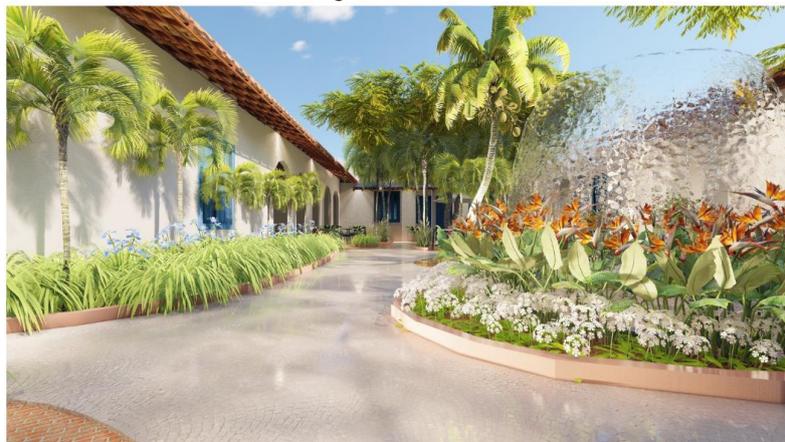
Figura 15: Jardim

Foi utilizado o mesmo conceito na proposta do jardim interno (Fig. 15) que inclui a criação de canteiros e a instalação de um chafariz, visando agregar leveza e tranquilidade à atmosfera do ambiente.

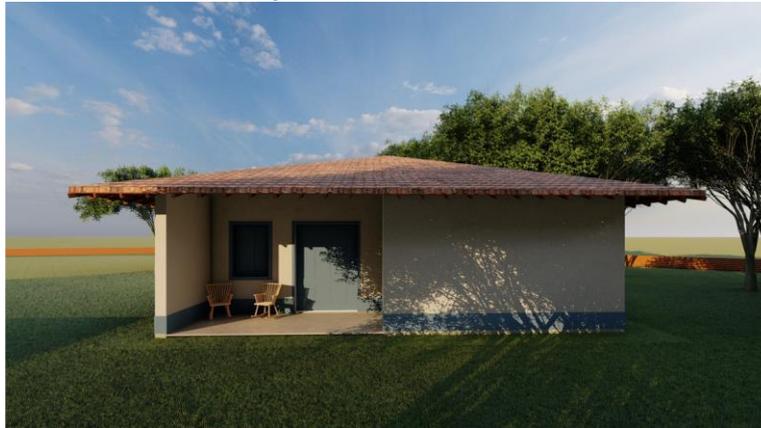
Figura 16 Vista frontal - Vila

A proposta de projetar uma horta com estufa, tem como objetivo enriquecer a experiência gastronômica oferecida nas refeições, permitindo aos hóspedes que escolham e colham seus ingredientes frescos para degustarem, criando uma maneira inovadora de proporcionar conexão direta com a comida que irão saborear. A preocupação de oferecer comodidade aos funcionários do hotel que praticamente residirão nas áreas contíguas ao casarão, também sugeriu o planejamento de uma vila com unidades para atender às necessidades habitacionais dos colaboradores (Fig 16), composta por 2 suítes com capacidade

para abrigar uma família de até 4 pessoas e garantindo um ambiente confortável para suas estadias durante o tempo em que estiverem exercendo suas funções no local.
