A conservação patrimonial como auxiliar na mitigação dos efeitos climáticos: diretrizes para o Pavilhão Luiz Nunes (Recife-PE)

Heritage conservation as an aid in mitigating climate effects: guidelines for the Luiz Nunes Pavilion (Recife-PE)

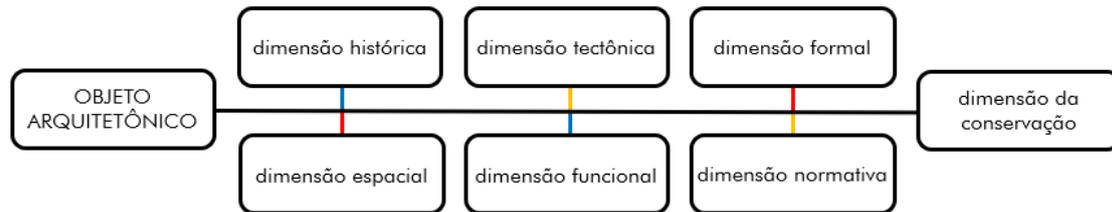
Figura 2 – Dimensões arquitetônicas

Para sistematizar esses dados, aplicou-se a Análise das Dimensões, método que trata o bem arquitetônico patrimonializado sob a ótica de sete dimensões, analisando: o contexto socioeconômico e cultural do momento em que ele foi concebido (**dimensão histórica**); a relação entre o edifício e o seu entorno e os fatores que influenciaram a definição do seu zoneamento interno (**dimensão espacial externa e interna**); as soluções e detalhes construtivos, bem como o sistema estrutural e os materiais empregados (**dimensão tectônica**); a forma da edificação, sua relevância e o que a forma influencia na sua relação com o entorno (**dimensão formal**); as maneiras de utilização do bem (**dimensão funcional**); o aparato legal que protege o objeto (**dimensão normativa**); e as intervenções que foram ou serão feitas, física ou legalmente, para promover a sua conservação (**dimensão da conservação**) (Afonso, 2019) (Figura 2).

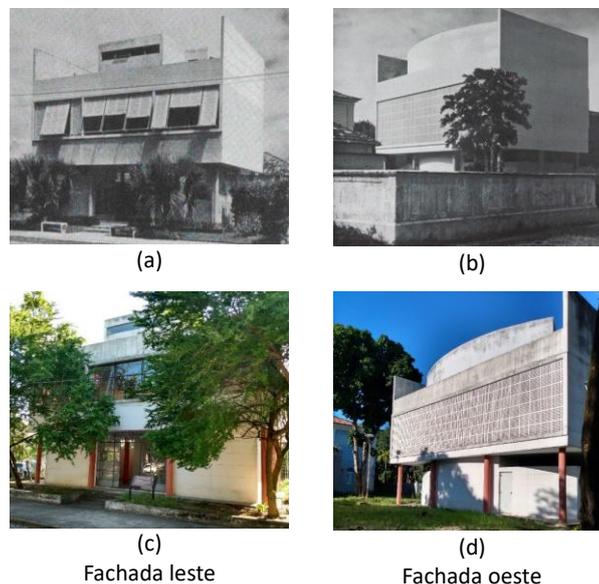
Figura 3 – Pavilhão Luiz Nunes: ontem e hoje

O uso dos cinco pontos permitiu a adaptação do Pavilhão ao longo dos anos, favorecendo a conversão da sua funcionalidade para diferentes fins, desde verificação de óbitos, passando por biblioteca do Colégio Militar, como afirma Silva (2012), sede do IAB-PE; até o uso híbrido pretendido para um futuro próximo como sede do Campus Centro da Universidade Federal de Pernambuco (UFPE), sua proprietária, e do Instituto, que possui a cessão de uso do prédio. Algumas das características priorizadas por Le Corbusier e adotadas por Luiz Nunes no Pavilhão, como os pilotis, a janela em fita e a fachada livre, podem ser observadas na Figura 3.

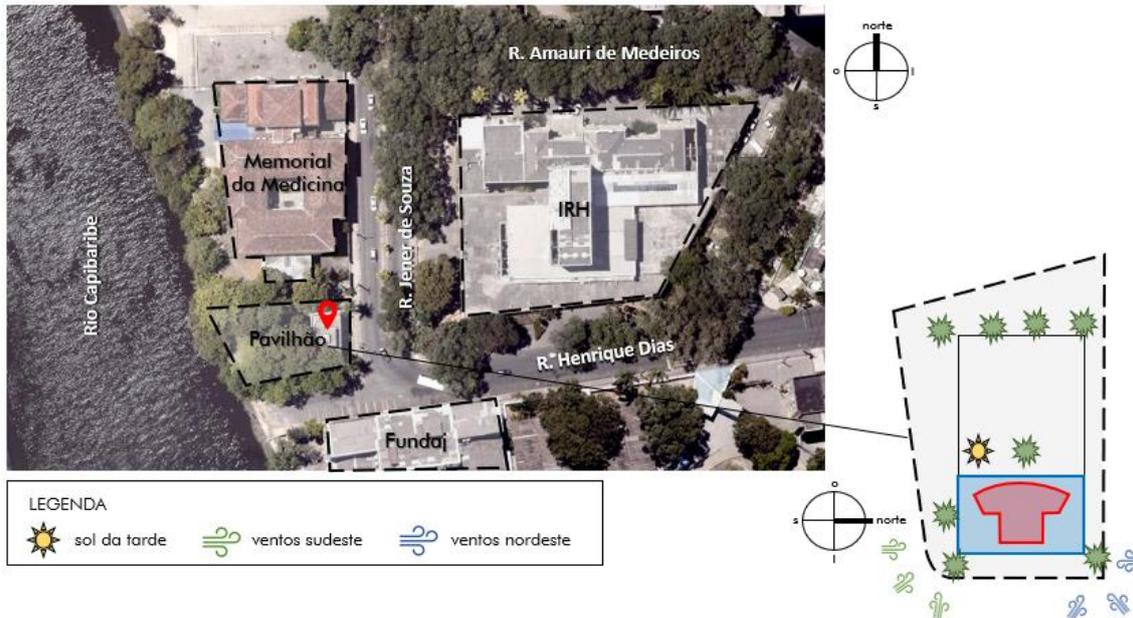
Figura 4 – Localização do Pavilhão, implantação no terreno, ação do sol e dos ventos e vizinhança

Ilustra-se na Figura 4, além da vizinhança, localização e da sua implantação no terreno em formato de trapézio, o regime de incidência solar e dos ventos sobre a obra. Nas fotografias (c) e (d) da figura anterior, tiradas no período da tarde de um mesmo dia, é possível perceber o predomínio de incidência do sol na fachada oeste, enquanto a fachada leste se encontra sombreada. Aliada à ação dos ventos sudeste e nordeste sobre as fachadas sul, norte e leste, essa característica climática do lugar motivou o uso de cobogós na fachada oeste e a instalação da janela em fita na fachada leste, de modo a atenuar a incidência solar no interior do prédio e favorecer a circulação dos ventos, garantindo melhor conforto térmico (Afonso, 2006, 2022; Teixeira *et al.*, 2023).

De acordo com Bittencourt (2004), essa preocupação quanto à ação do sol sobre a edificação também fora retomada por Le Corbusier no século XX, fazendo com que inúmeros exemplares da arquitetura moderna adotassem quebra-sóis e outros elementos, como os cobogós, para reduzir a luminosidade no seu interior sem dificultar a ventilação, aumentando, assim, a sua eficiência energética.

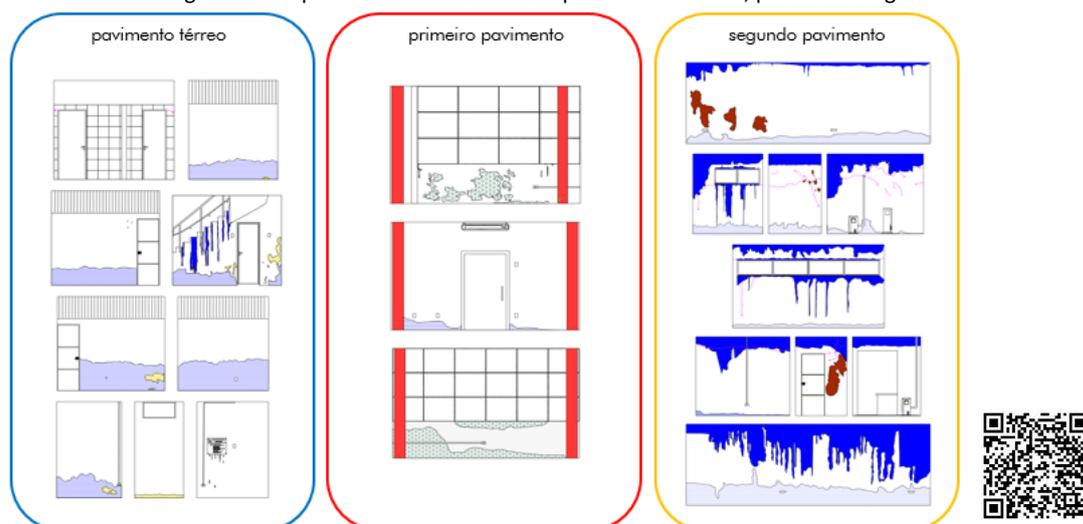
Figura 5 – Mapas de danos internos dos pavimentos térreo, primeiro e segundo

As inspeções revelaram danos de natureza estética, funcional e estrutural, tendo como principal agente deletério a água, cuja ação influenciou direta ou indiretamente o aparecimento da maior parte dos problemas. Em Teixeira *et al.* (2023), algumas dessas anomalias foram agrupadas em três categorias: **manchamentos**, que se refere às manchas de infiltração, acúmulo de sujidades, umidade ascendente e descendente e alteração cromática da camada de acabamento; **aberturas**, relativa às fissuras, trincas, rachaduras e fendas existentes na alvenaria, nos pilares e nos revestimentos dos pisos; e **infestações**, concernente ao mofo que acomete a alvenaria em alguns pontos e à vegetação existente na fachada leste e nos pisos das áreas externas do pavimento térreo e do segundo pavimento.

A Figura 5 e a Figura 6 apresentam uma prévia dos mapas de danos internos e das fachadas, respectivamente. Para uma melhor visualização, os *QR codes* redirecionam à pasta com o arquivo digital de cada mapa, contendo suas respectivas legendas e escalas de desenho.

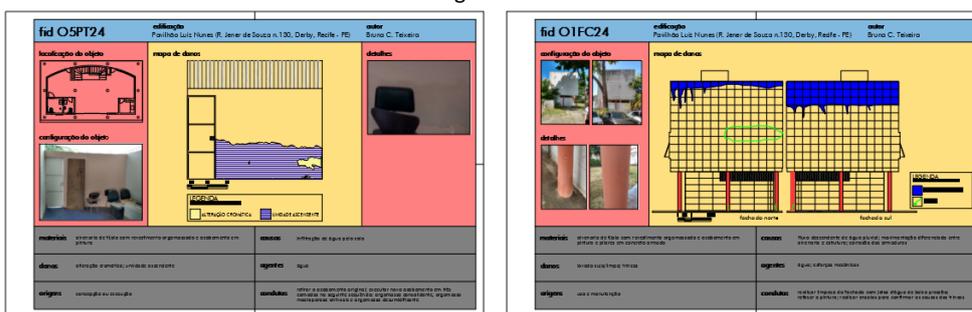
Figura 7 – Modelos de FIDs

Em relação às FIDs, foram desenvolvidos dois modelos para melhor acomodar os mapas de danos em diferentes escalas. Desenhada para um formato de papel A3, cada ficha contém cabeçalho, com as informações da obra, autoria da ficha e seu código de identificação; configuração (foto do objeto), localização (indicação em planta baixa do objeto) e detalhes (fotos em zoom dos principais danos encontrados); mapa de danos; e informações sobre os materiais utilizados no objeto, as manifestações patológicas identificadas e suas respectivas origens, causas, agentes e condutas. A Figura 7 apresenta a configuração pensada para as FIDs utilizadas na pesquisa, coloridas apenas para fins de apresentação neste artigo, e o caminho, via QR code, para acessá-las.

LEGENDA
■ cabeçalho ■ configuração e localização ■ mapa de danos ■ diagnóstico e condutas
