## **Análise de Desempenho de Segurança em Obra de Demolição em Área de Restrição**

*Analysis of Safety Performance in Demolition Work in Restricted Area*

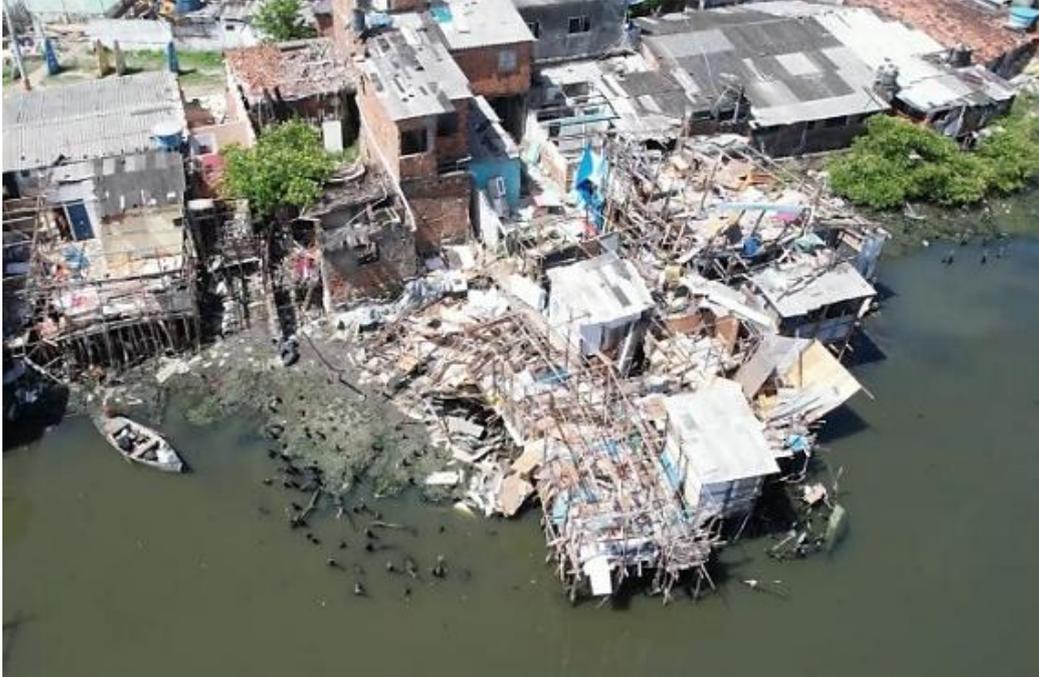
Figura 3 – Vista aérea, com o uso de drone, de uma das áreas de demolição

As áreas de estudo são caracterizadas por serem de difícil acesso para pessoas e máquinas autopropelidas de grande porte, sendo alcançadas através de becos e vielas devido à construção desordenada de moradias pela comunidade ou pelo acesso via fluvial (Figura 3).

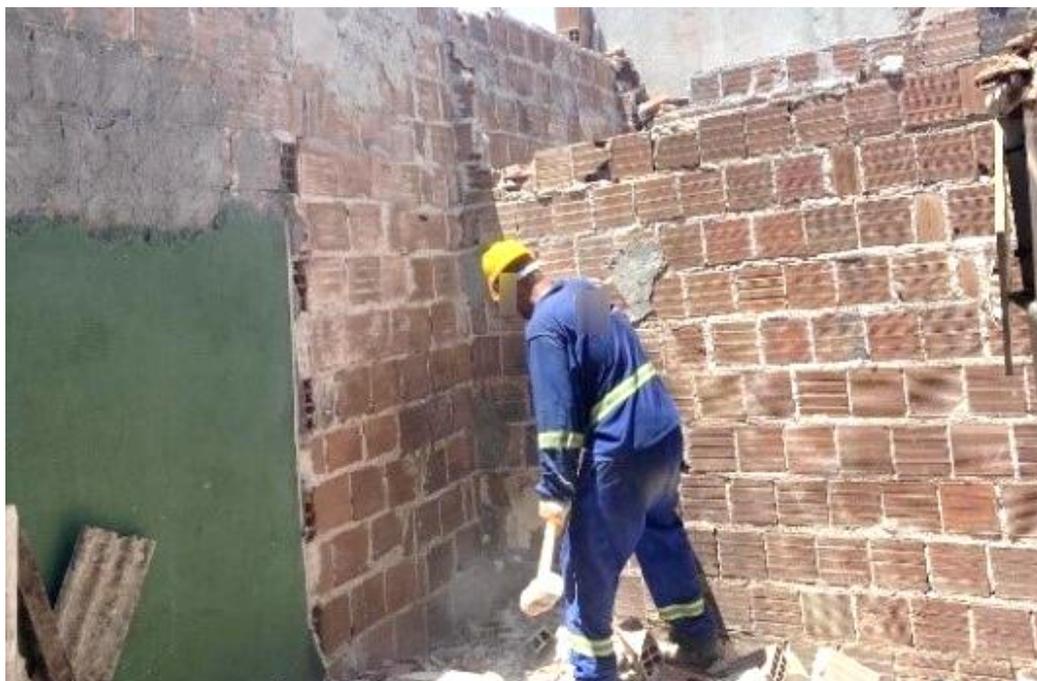
Figura 4 – Registro de demolição manual

Assim, optou-se pela demolição manual, principalmente das palafitas, utilizando pés-de-cabra, martelos e serras circulares manuais (Figura 4).

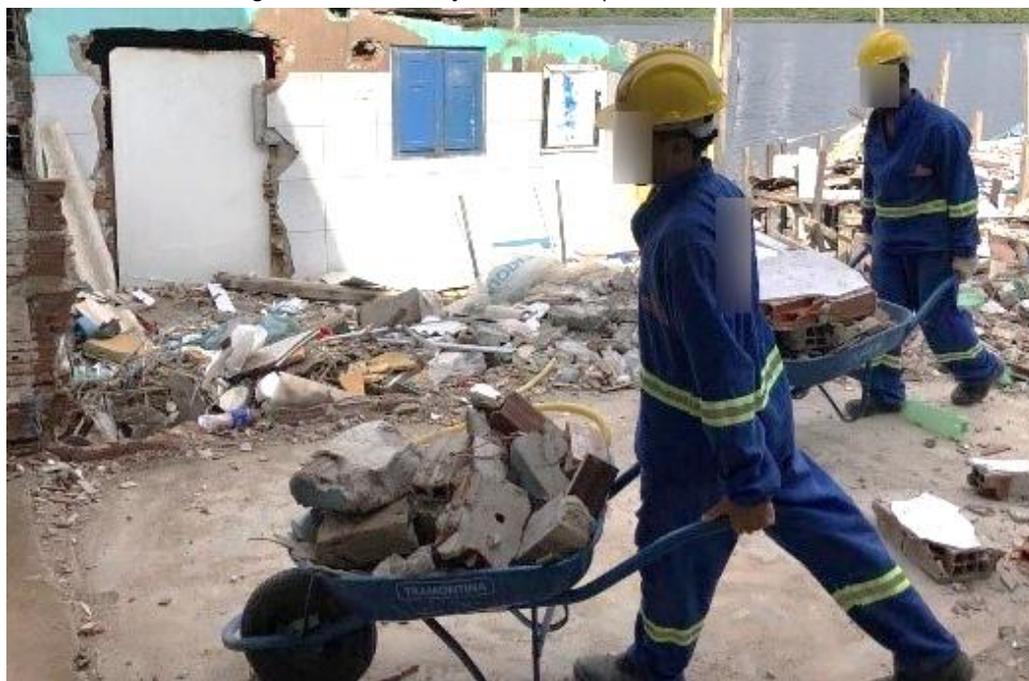
Figura 5 – Movimentação de entulho por carrinhos de mão

Os materiais demolidos foram removidos por via terrestre utilizando carrinhos de mão (Figura 5), ou pelo rio por meio de uma balsa (Figura 6), que os transporta até um local estratégico onde podem ser coletados por caçambas estacionárias (Figura 7).

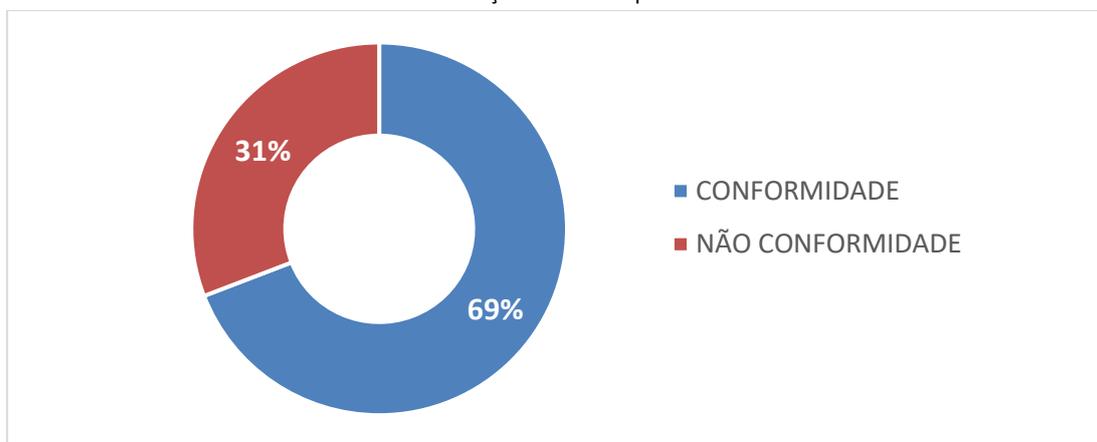
Gráfico 1 – Distribuição dos itens aplicados ao estudo

Para uma análise quantitativa do canteiro de obras conforme a NR-18, foi utilizado um checklist desenvolvido internamente, composto por 81 itens. Destes, 56 estavam em conformidade (69%) e 25 estavam em não conformidade (31%), como ilustrado no Gráfico 1.

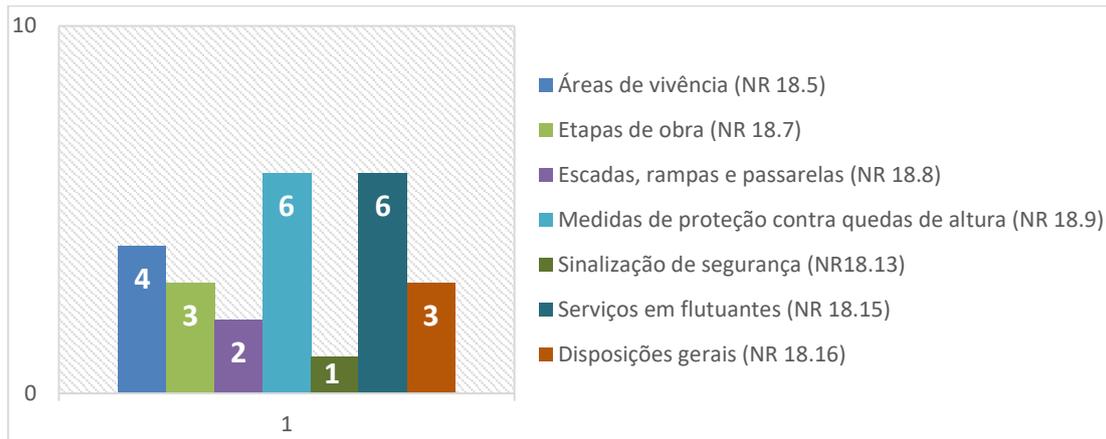
Gráfico 2 - Itens em não conformidade com a NR-18

Para uma análise qualitativa, serão apresentados os nomes e o número de ocorrências das não conformidades em forma de gráfico de barras (Gráfico 2). Este gráfico mostra que os subitens "Serviços em Flutuantes" (NR 18.15) e "Medidas de Proteção contra Quedas de Altura" (NR 18.9) são os que mais apresentam não conformidades (Figuras 8 e 9, respectivamente).

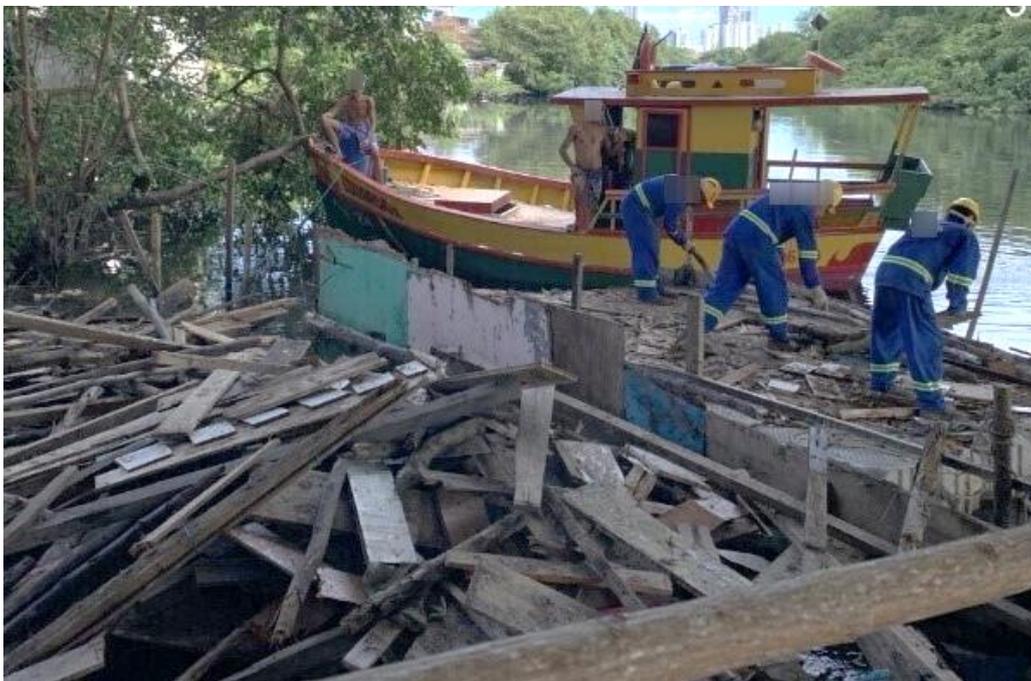
Figura 8 – Registro de más práticas de segurança durante o carregamento de balsas

Os dados obtidos revelaram que muitos trabalhadores sentiam-se mais confortáveis ao não utilizar os Equipamentos de Proteção Individual (EPIs) fornecidos, refletindo uma "falsa sensação de invulnerabilidade" por estarem em um ambiente familiar, uma vez que muitos deles são moradores da região diretamente afetados pelas obras. Esse cenário evidencia falhas no treinamento e na fiscalização dessas atividades por parte dos gestores.

Diante das condições retratadas, recomenda-se algumas ações, tais como: reavaliação dos EPIs fornecidos; ajustes no treinamento e na fiscalização das rotinas dos trabalhadores; aprimoramento na comunicação com os trabalhadores para enfatizar a importância de um ambiente de trabalho seguro; treinamento de supervisores; e definição de consequências claras em caso de não cumprimento das diretrizes de segurança da empresa, entre outras medidas.

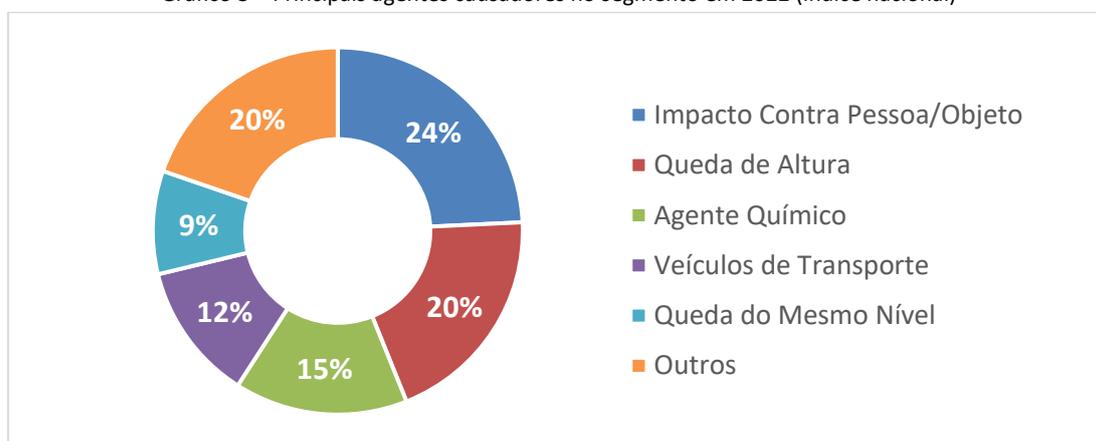
Gráfico 3 – Principais agentes causadores no segmento em 2022 (índice nacional)

Esse recorte local está alinhado com os dados do cenário nacional (Gráfico 3), onde, segundo informações oficiais (Brasil, 2022b), quedas em altura e acidentes envolvendo veículos de transporte estão entre os principais causadores de acidentes no setor de "demolição e preparação de canteiros":
