## CRESCIMENTO URBANO DO MUNICÍPIO DO IGACI-AL E PERDA DA QUALIDADE DE VIDA

Felippe Pessoa de Melo<sup>1</sup>

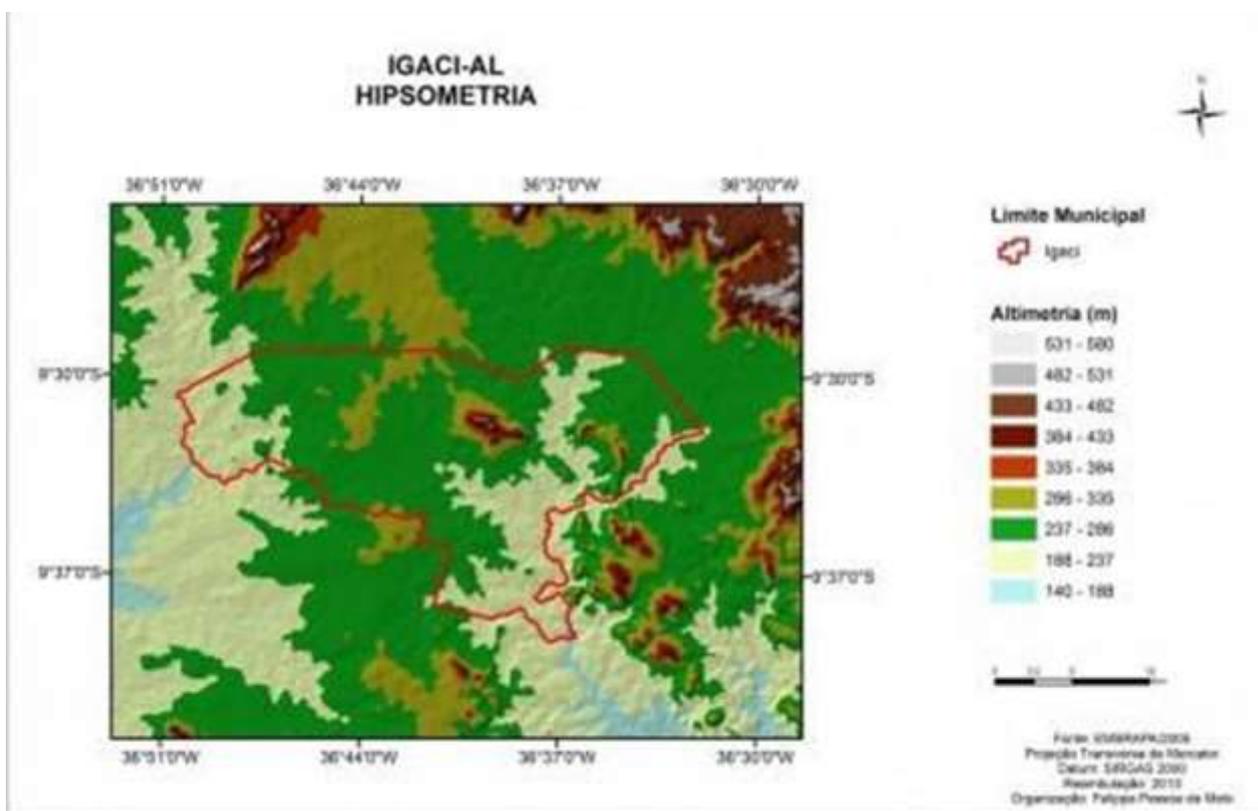
Figura 02 - Características topográficas.

O município e adjacências apresentam valores hipsométricos que vão de 140 a 531m (Figura 02), sua altimetria está distribuída de forma bem distinta na paisagem (Tabela 01).

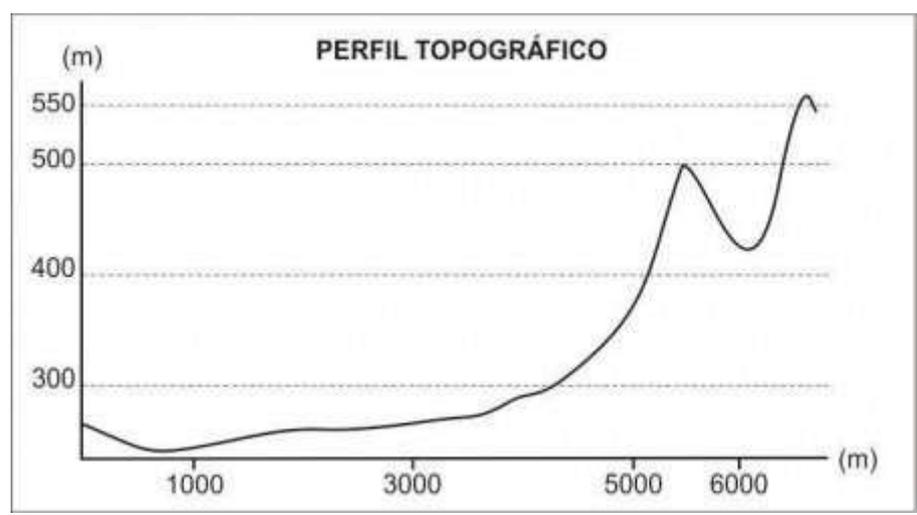
Figura 03 - Cota altimétrica a partir de 531m mais próxima.

A cota altimétrica a partir de 531m mais próxima do perímetro do município está a 6.800m do limite noroeste (Figura 03).

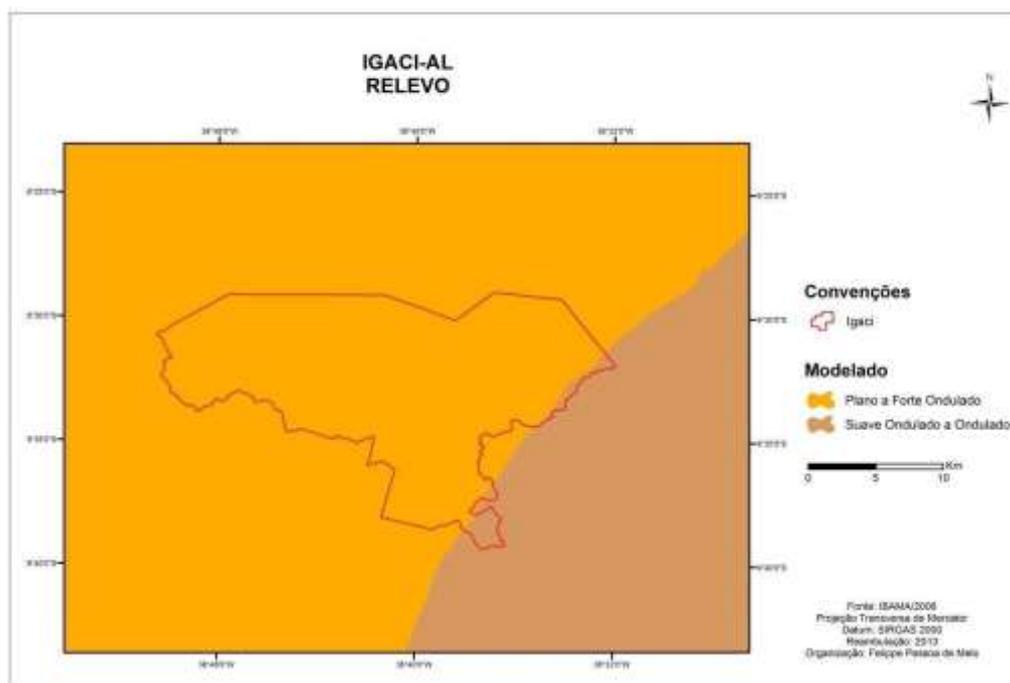
Figura 08 - Morfoesculturas.

Está localizado no Planalto da Borborema, possui quatro unidades morfoesculturais bem definidas (Figura 08), são elas: superfícies aplainadas, suavemente onduladas, onduladas, fortemente onduladas. As morfoesculturas planas e fortemente onduladas ocupam uma área de 333,38 Km<sup>2</sup>, o que corresponde a 99,6% do território.

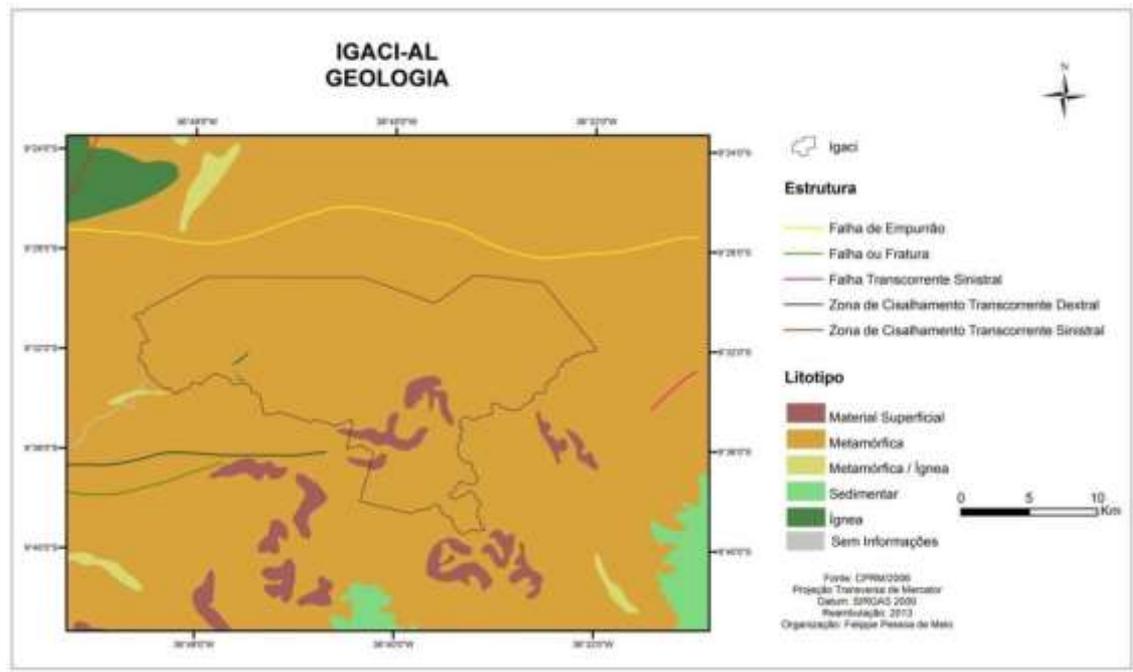
Figura 09 - Estrutura geológica.

O Igaci-Al é representado por três litotipos (Figura 09), denominados de materiais: superficiais, ígneos e metamórficos. O primeiro abrange uma área de 12,49Km<sup>2</sup>, equivalente a 3,73% do seu território. O segundo tem pouca representatividade, ocupa uma poligonal de 0,38Km<sup>2</sup>. Já o terceiro ocupa uma área de 321,84Km<sup>2</sup>, ou seja, 96,16% da paisagem igaciense.

Ao norte destaca-se uma falha de empurrão na formação Palmeira dos Índios, a noroeste fica bem evidenciado na paisagem duas zonas de cisalhamentos, sendo que uma é dextral e a outra é sinistral. A nordeste existe a presença de uma falha transcorrente sinistral. Nas proximidades dos domínios do município podem ser encontrados litotipos: superficiais, metamórficos, metamórficos ígneos e sedimentares. Novamente o litotipo metamórfico é predominante na paisagem.

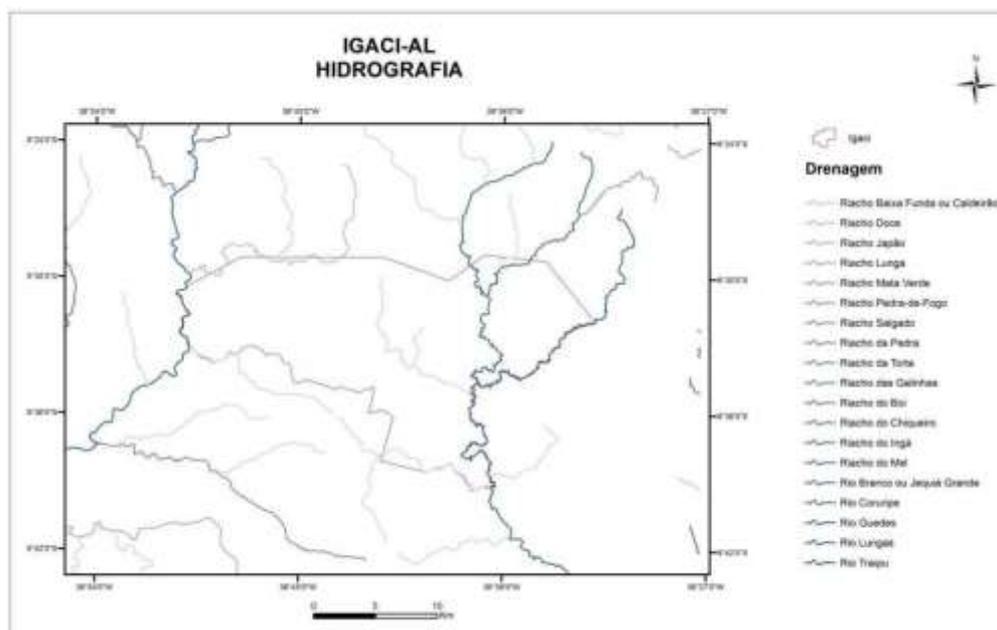
Figura 10 - Drenagem.

O município faz parte da bacia hidrográfica do Rio São Francisco, sendo banhado pela sub-bacia do Rio Coruripe, o qual tem sua nascente em Palmeira dos Índios-Al e atravessa o Igaci-Al nas porções nordeste / sudoeste (Figura 10). Sendo que os demais cursos de águas desempenham um importante papel nas atividades agrárias do município.

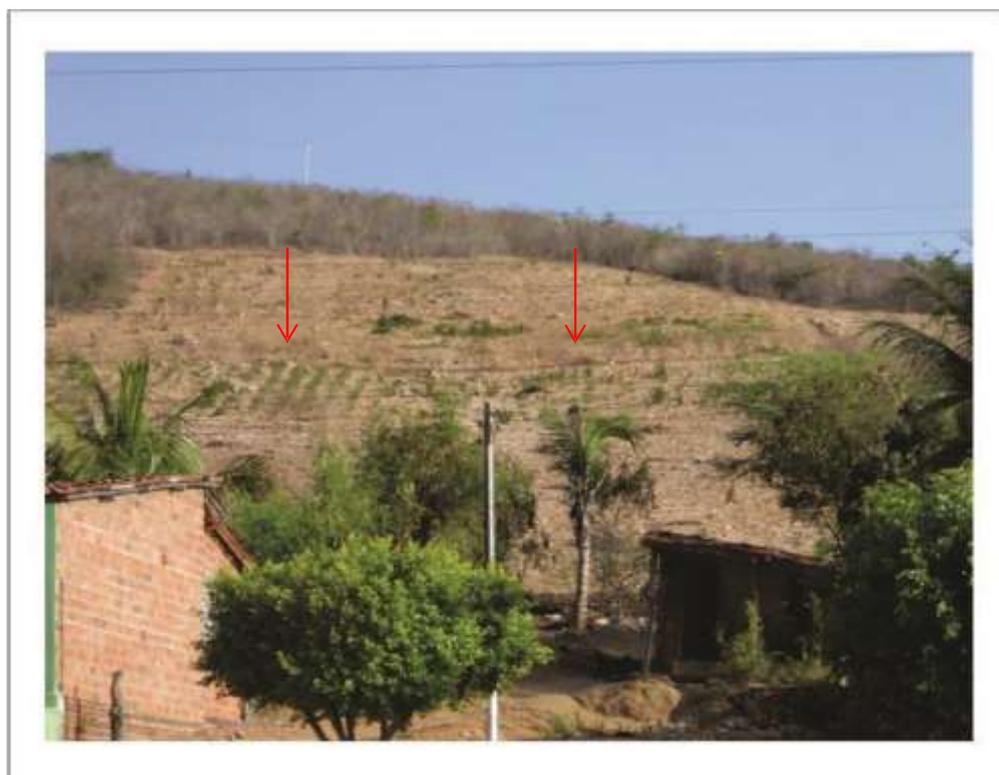
Dessa forma essas famílias começam o processo de desmatamento da cobertura vegetal das feições íngremes do modelado (Figura 11) para práticas agrárias de subsistência insustentáveis e fixação de moradias precárias (Figura 12).

Figura 11 - Agricultura familiar.

Tendo com consequências quase que imediatas: desestabilização das encostas, lixiviamento dos solos, deslizamentos, contaminação e assoreamento dos corpos de d'águas, proliferação de doenças de veiculação hídrica... é necessário ressaltar que o modelado do município naturalmente já é bem susceptível a movimentos de massas devido suas peculiaridades topográficas.

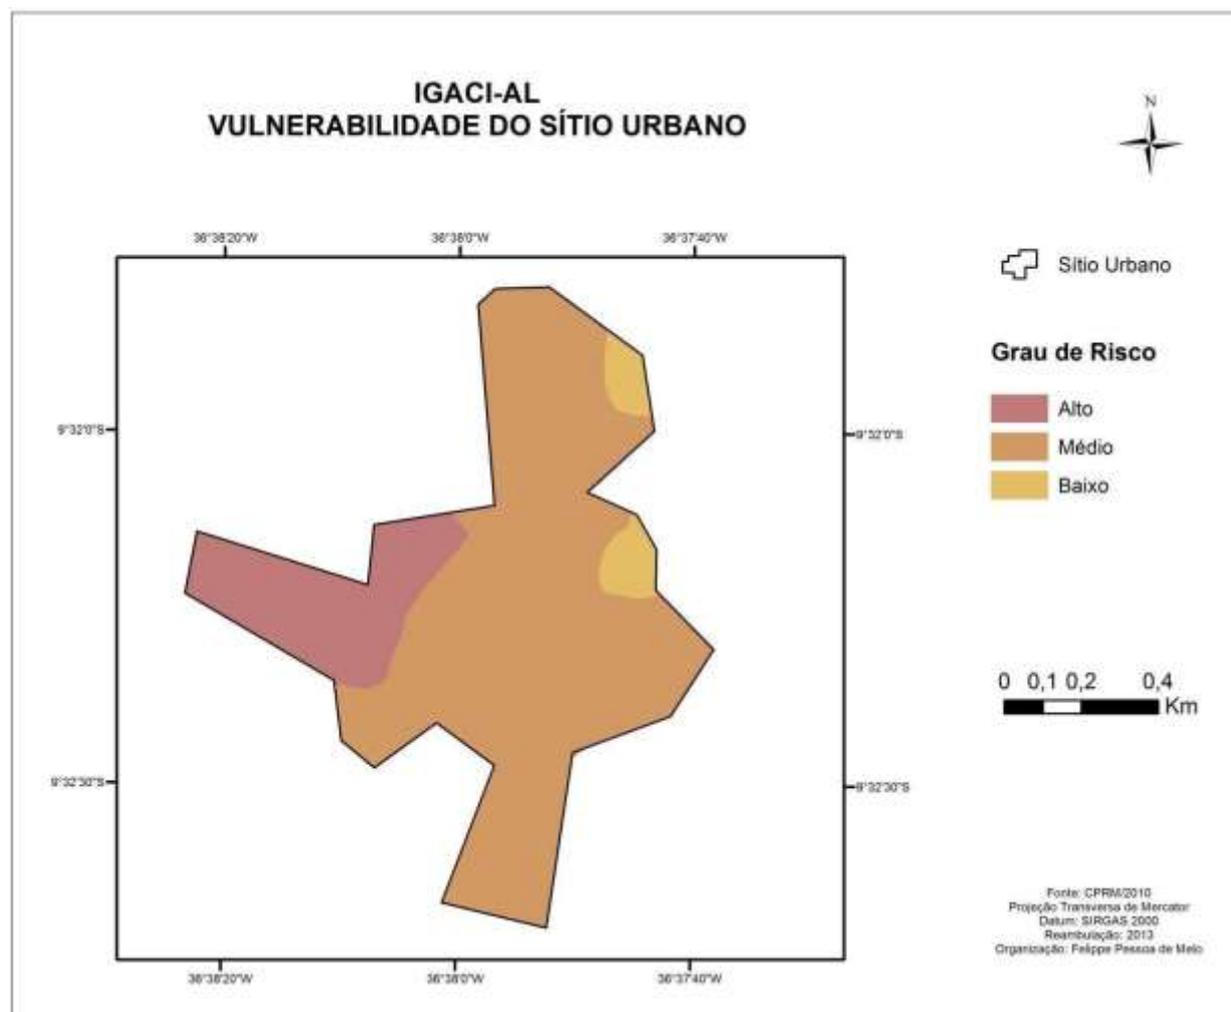
Figura 13 - Susceptibilidade a movimentos de massas.

O sítio Urbano do Igaci-Al possui uma área de 0,97Km<sup>2</sup>, dos quais 3% estão em locais de baixo risco, 71% encontram-se em áreas de médio risco e 26% estão em áreas de elevado risco (Figura 13). Para agravar

ainda mais a situação um trecho da AI 115, passa pela área considerada de alto risco, o que coloca em risco os passageiros dos veículos que passam por essa rota.

Com base nos dados constata-se que o território igaciense está situado em um cenário geoambiental instável. Para minimizar essa situação faz-se necessário a implantação de um plano gestor municipal que trace metas de desenvolvimento que contemplem os princípios da sustentabilidade.

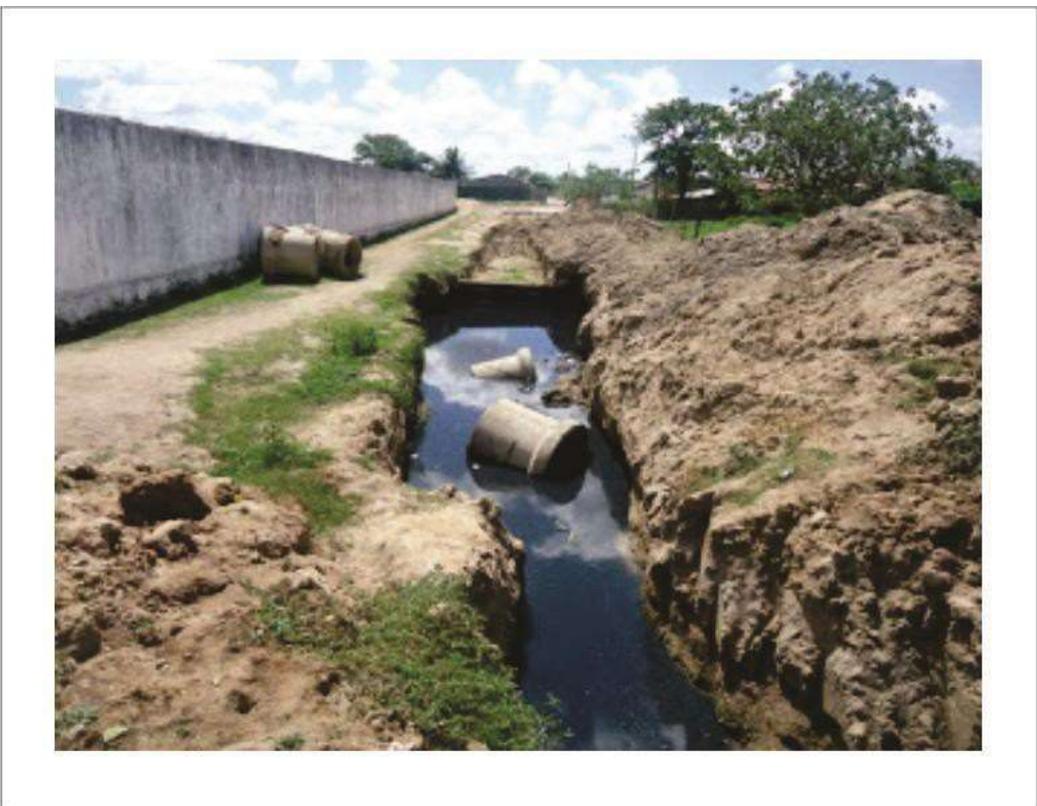
Figura 14 - Sistema de esgoto inadequado.

A próxima etapa seria o tratamento adequado dos resíduos residenciais, logo o presente município não apresenta saneamento ambiental adequado (Figura 14), sendo possível encontrar fluxos de esgotos urbanos desaguando nas redes hidrográficas locais.

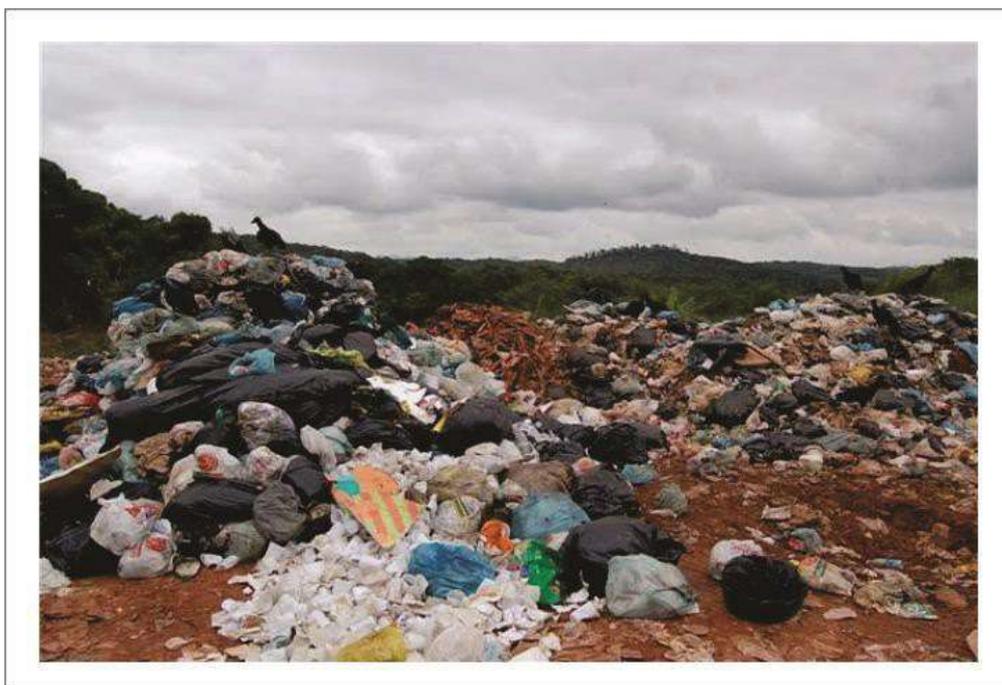
Em relação aos resíduos sólidos a situação é alarmante, todo o material descartado pelas residências é colocado na paisagem sem o devido tratamento (Figura 15), colocando em risco a saúde da população.

Figura 15 - Descarte de resíduos sólidos.

Nos dias ensolarados o cheiro emitido pela matéria orgânica em decomposição dificulta tarefas simples como uma refeição algo quase impossível devido ao mau cheiro. Nos períodos chuvosos os odores diminuem, mas as águas transportam esse material

para os córregos dos rios, lagos e facilita a infiltração de materiais pesados no subsolo. Geralmente são oriundos de baterias de: celulares, carros, motocicletas...

E já que a população local tem o hábito de utilizar águas de poços artesianos para consumo humano e animal. Pode ocorrer uma série de problemas para saúde humana, tanto pela ingestão da água contaminada como pelo consumo de derivados desses animais.

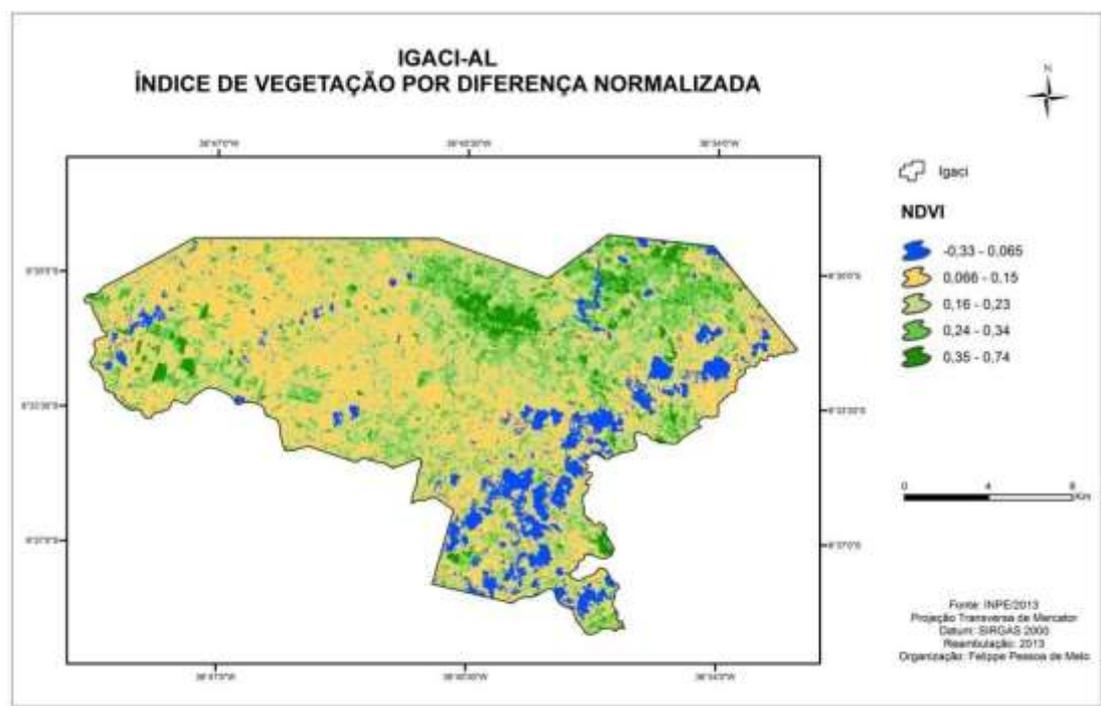
Figura 18 - Análise da paisagem a partir do NDVI.

A equação utilizada foi  $NDVI = (IVP - V) / (IVP+V)$ , a qual foi usada diretamente sobre cada par de pixels nas bandas do vermelho e infravermelho próximo, produzindo um valor presente no intervalo de -1 a 1µm. Os valores próximos de 1µm serão valores dos pixels que se tratam de vegetação, ou seja, quanto mais próximo de 1µm maior será a presença de vegetação.

Utilizando o NDVI, foi possível subdividir o perímetro de estudo em cinco categorias de análise espacial (Figura 18). De -0,33 a 0,065µm correspondem a corpos d'água e nuvens; entre 0,066 e 0,15µm estão os solos expostos; de 0,16 a 0,23µm estão os resquícios de vegetação secundária; a frequência entre 0,24 e 0,34µm compreende a vegetação secundária; de 0,35 a 0,74µm está localizada a vegetação primária.

Com base nos dados obtidos observa-se que o território do Igaci está apresentando um cenário de desequilíbrio ambiental. Pois a categoria de análise espacial que teve mais representatividade foi a de solo exposto.
