**Periódico Técnico e Científico Cidades Verdes**

**Edição em Português e Inglês / Edition in Portuguese and English/- Vol. 13, N. 47, 2025**

## **O Entorno como Instrumento de Preservação do Patrimônio Cultural: o caso da Igreja Nossa Senhora da Apresentação de Porto Calvo/AL**

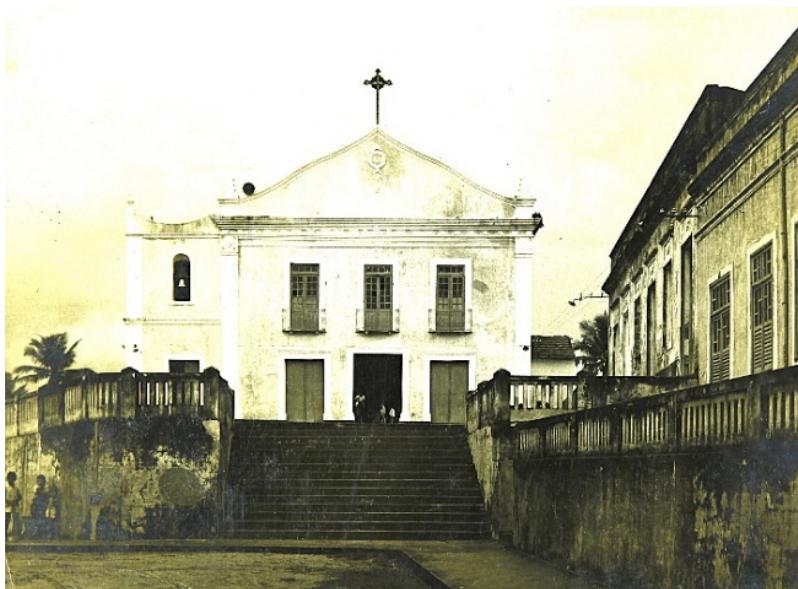
Figura 1- Fachada e entorno imediato da Igreja N S Apresentação

O entorno da Igreja de Nossa Senhora da Apresentação, no ato do seu tombamento no ano de 1955, era constituído de uma tipologia de casas térreas e de pequenos comércios, garantindo uma posição de destaque ao templo, seja por sua implantação em uma cota mais alta do terreno, seja pela diferença de escala entre a edificação religiosa e a edilícia do entorno (Figura 1). Ao longo dos anos esse ambiente foi se modificando, transformando-o em uma vizinhança que compromete a preservação e ambiência do patrimônio cultural local, ao mudar a tipologia preexistente para edifícios com dois ou até três pavimentos. Mudou-se a paisagem urbana, refletindo na visibilidade do bem tombado, passando a Igreja a ser ocultada por diversos elementos físicos característicos da cidade contemporânea, evidenciando a ausência de critérios normativos locais que dialoguem de forma efetiva com as diretrizes federais do tombamento.

Dessa forma, a delimitação da área de tombamento, assim como de uma poligonal de preservação no entorno da Igreja de Nossa Senhora da Apresentação, configura-se como uma medida essencial para conter o avanço desordenado da ocupação na área envoltória do bem tombado, ao estabelecer critérios e normas específicas para o uso, a ocupação e a conservação do espaço urbano adjacente, garantindo a integridade de uma ambiência histórica e cultural. Alterações desordenadas em seu entorno – como construções modernas desproporcionais, instalações de fiação aparentes, publicidade visual agressiva ou a descaracterização das edificações vizinhas – podem comprometer gravemente a integridade da ambiência histórica do bem tombado, enfraquecendo sua representatividade histórica.

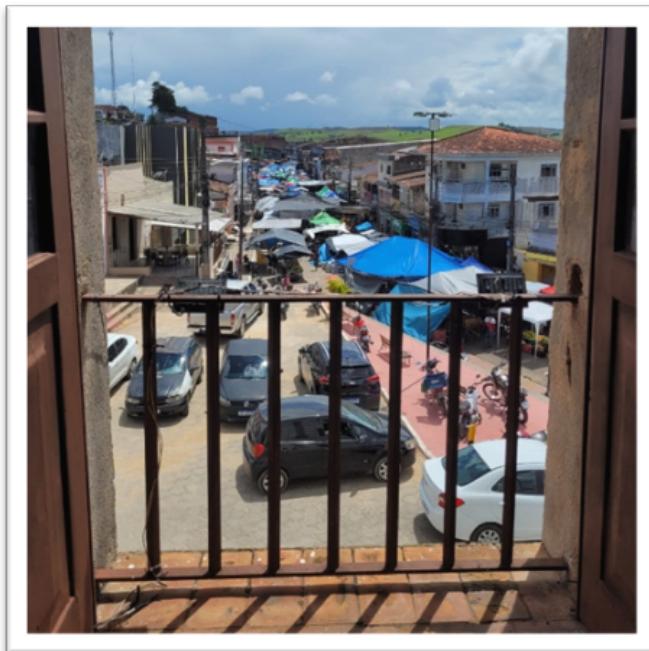
Figura 2 – Vista atual do Adro da Igreja de N. S. da Apresentação e o uso indevido como estacionamento

Como é natural da dinâmica urbana, ao longo dos anos a área do entorno da Igreja vem se descaracterizando, vale ressaltar que através das fotografias é possível observar como essa região está sendo modificada e como tais mudanças afetam a sua ambiência. As ruas estreitas do centro comercial e administrativo da cidade de Porto Calvo, somado a inexistência de um código de obras na cidade, ao crescente número de veículos transitando na área de vizinhança da Igreja de Nossa Senhora da Apresentação, e a falta de políticas de desenvolvimento de tráfego, fazem com que o adro do templo religioso se transforme em estacionamento, prejudicando a visibilidade do bem cultural. À permissividade em relação ao uso irregular do adro da Igreja como estacionamento público (Figura 2), inibe a livre circulação da população e atrapalha o tráfego em frente ao templo. A circulação de caminhões no local também é um fator preocupante na preservação do patrimônio cultural, pois não tendo espaço suficiente para realizar as manobras por conta dos veículos estacionados, acabam danificando os primeiros degraus da escadaria de acesso a Igreja, causando danos ao patrimônio, motivo de questionamentos à Superintendência do Iphan de Alagoas feito pelo pároco local, Pe. José Aparecido.

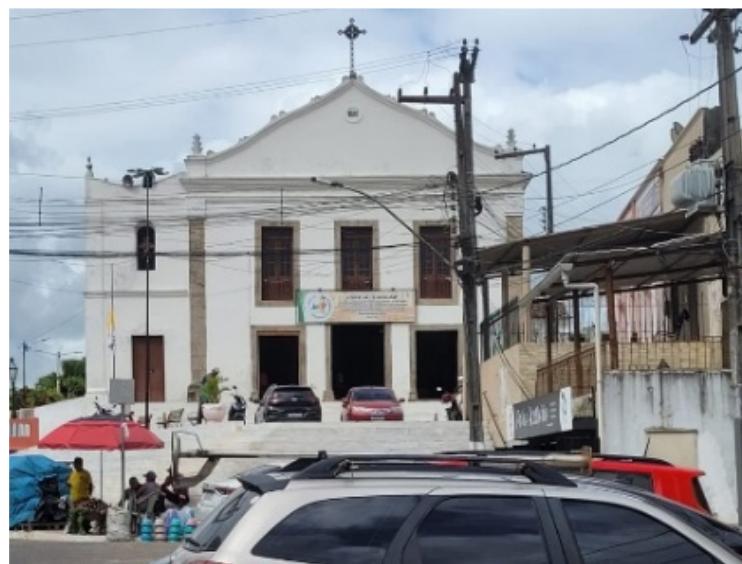
Figura 3: Fachada da Igreja N S Apresentação com a visibilidade prejudicada pelas interferências do entorno

Na fotografia atual (Figura 3) podemos verificar as calçadas das duas casas ao lado da primeira escadaria de acesso ao adro transformadas em varandas cobertas, bloqueando a contemplação do templo religioso em sua plenitude. Igualmente deve-se mencionar os postes e fiação elétrica alocados de maneira a comprometer ainda mais a visibilidade desse exemplar da arquitetura religiosa cristã católica do início do século XVII. Nesse contexto podemos afirmar que a ocupação do espaço público infringe o que diz o art. 18 do Decreto-lei 25/37, cuja finalidade “[...] é a proteção da ambiente do bem tombado, que valorizará sua visão e sua compreensão no espaço urbano” (RABELLO, 2009, p.122). Nesse sentido a obstrução da visibilidade do bem tombado configura o descumprimento do texto legal, sendo passível, dessa forma, as sanções previstas no referido Decreto-lei.

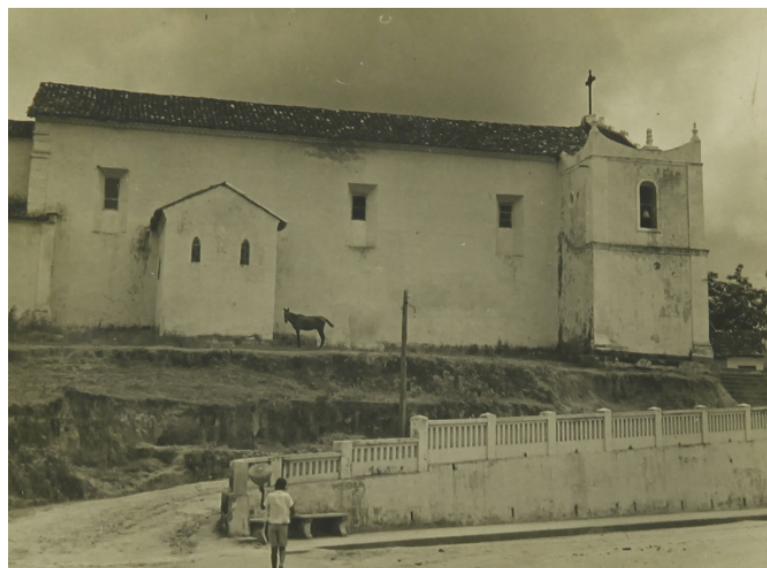
Figura 4· Fachada Leste da Igreja N. S. Anresentação s/d

Na fotografia da fachada leste da Igreja de Nossa Senhora da Apresentação (Figura 4), pode-se observar que não há interferência e nem obstrução na visibilidade da Igreja. Na imagem ela aparece na sua totalidade livre, ao lado de um acesso enladeirado, em contraponto com a escadaria que dá acesso ao adro, permitindo a adequada contemplação das suas formas arquitetônicas e volumes, que atravessaram mais de quatro séculos.

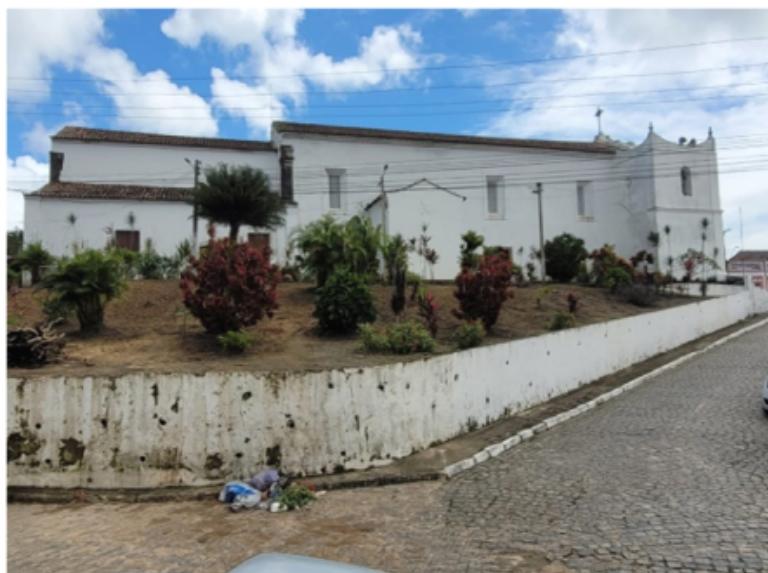
Figura 5: Fachada Lateral

Na fotografia atual (Figura 5), em contraste, observa-se que foi feito um muro de contenção da encosta e implantado um jardim sem nenhum estudo de projeto paisagístico. Segundo a Superintendência do Iphan de Alagoas, o jardim não teve autorização do órgão para ser executado. Sem um projeto adequado, o jardim lateral acaba escondendo parte da volumetria da Igreja de tal forma a invisibilizar o passado histórico de uma arquitetura que carrega em si a história do lugar, assim como a construção da memória coletiva de uma comunidade, seja ela cristã católica ou não.

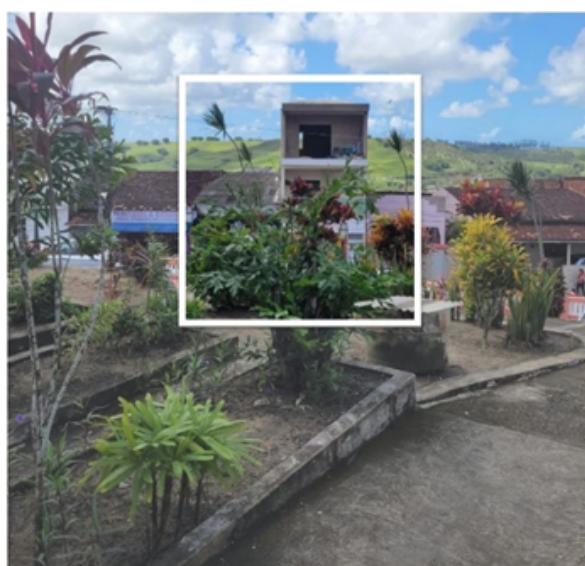
Figura 6: Construção de 3 pavimentos na vizinhança da Igreja

O crescimento desordenado do comércio local e a elevação dos gabaritos das edificações no entorno, têm comprometido a visibilidade e a ambiência do bem tombado. Como se observa na (Figura 6), na qual se vê em destaque uma edificação que está sendo ampliada verticalmente, comprometendo a visibilidade da Igreja, da paisagem urbana e da topografia da região, no movimento de mudança da escala da cidade e da percepção urbana.

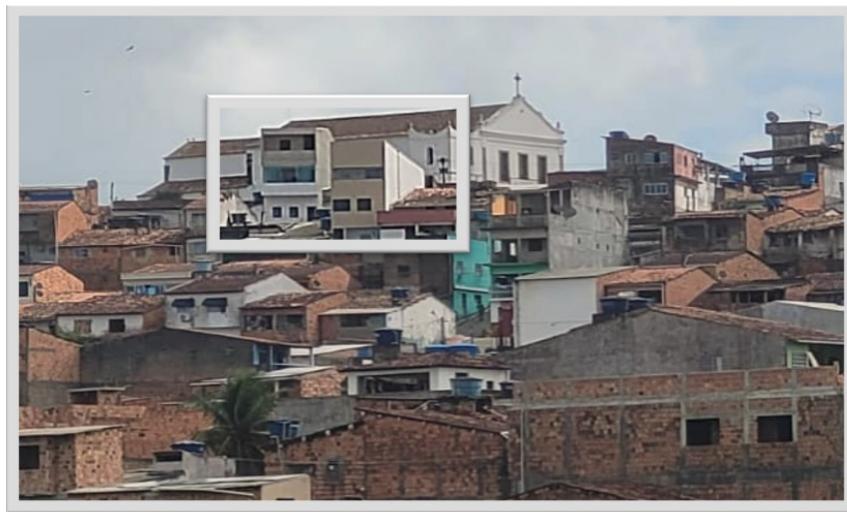
Figura 7: Vista da Igreja parcialmente encoberta pelas edificações destacadas ao centro da imagem

Na (Figura 7), uma fotografia tomada a partir do anel viário, contemplando parte da cidade de Porto Calvo, assim como a Igreja de Nossa Senhora da Apresentação, verifica-se que a construção destacada na figura anterior (Figura 6), está encobrindo parcialmente a visibilidade da Igreja. O que antes era visto em sua totalidade, hoje só se pode contemplar parcialmente. Esses impactos decorrem, em grande parte, da ausência de fiscalização e da ineficaz atuação dos agentes públicos responsáveis. Nesse contexto, destaca-se a necessidade de uma atuação coordenada entre o IPHAN, a Prefeitura Municipal de Porto Calvo e a Arquidiocese Metropolitana de Maceió para garantir a preservação do patrimônio e a ordenação do entorno.
