**Periódico Técnico e Científico Cidades Verdes**

## **O estado atual do jardim modernista da Rua Santa Cruz: contribuições para a conservação do patrimônio paisagístico brasileiro**

### The Current State of the Modernist Garden on Rua Santa Cruz: Contributions to the Conservation of Brazilian Landscape Heritage

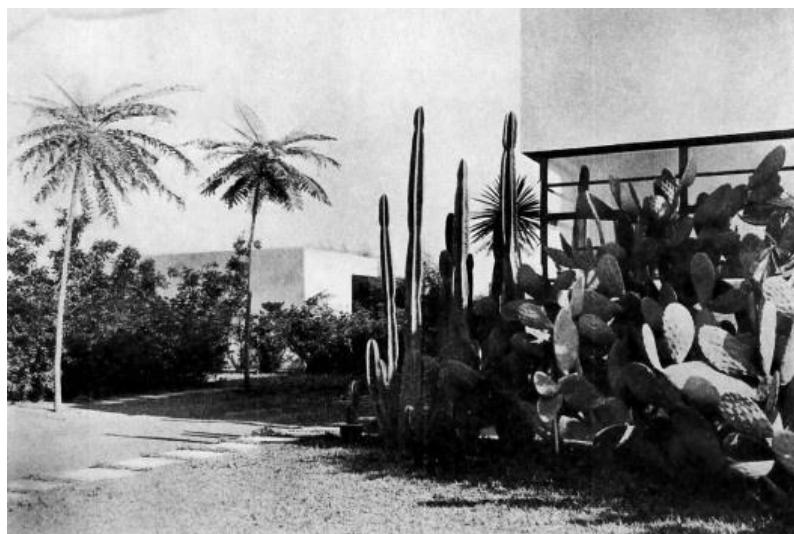
Figura 03: Palmas e mandacarus junto à residência, anos 1930

O sentido da composição dos espaços projetados por Mina Klabin em 1928, e depois reformados em 1935 juntamente com a residência, se dá pela conexão entre as diferentes escadas do jardim (do entorno imediato da casa à amplidão do jardim social), por meio da distribuição gradual de massas de vegetação, dispostas em terraços de diferentes níveis acompanhando o cimento do terreno. Estes níveis se interconectam por meio de escadas e caminhos retilíneos de pedras São Tomé intercaladas com grama (Carmona-Ribeiro e Carboni, 2019). Os caminhos articulam-se em ângulos de noventa graus e desenham retângulos no piso. Os pisos ora delimitam os volumes vegetais, ora os atravessam (Perecin, 2003). É clara a preocupação com a relação entre arquitetura e espaços livres; a escolha e disposição das espécies vegetais quebra a composição de paredes lisas e brancas das fachadas da edificação, criando relações de assimetria, movimento, luz e sombra, cheios e vazios. As formas e cores da vegetação contrastam com as linhas puras e planos brancos da residência, colocando ambos em evidência, por contraste (Carmona-Ribeiro e Carboni, 2019).

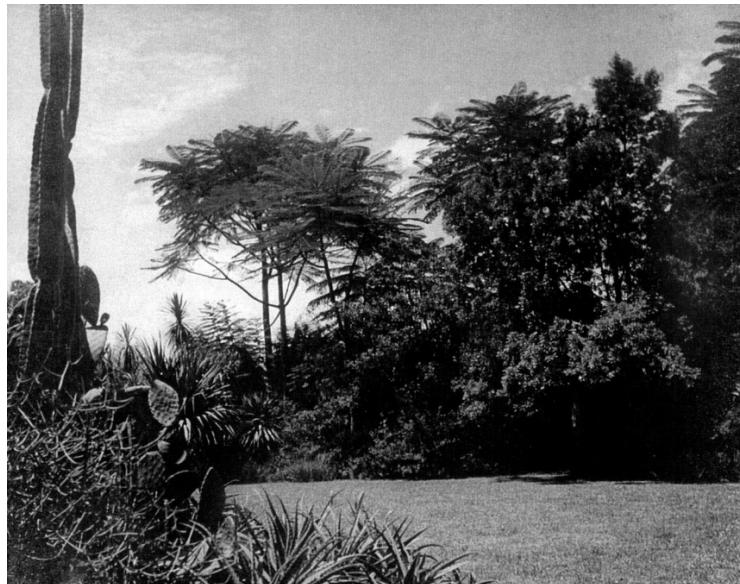
Figura 05: Massas de vegetação no parque

Progressivamente, afastando-se do entorno da casa, as massas de vegetação tendem a ficar maiores, sendo distribuídas pelo terreno com maior liberdade, em meio a planos gramados (Carmona-Ribeiro e Carboni, 2019). A disposição dos elementos vegetais configura vistas, planos de fundo e pontos focais, obedecendo mais a critérios espaciais do que bidimensionais, e conformando espaços fluidos. Segundo Perecin (2003), as espacialidades são configuradas pelo plantio, característica que depois se tornaria emblemática nos trabalhos de Roberto Burle Marx. No espaço mais amplo do jardim social, o programa de necessidades também se desdobra e se amplia, passando a abrigar o lazer ativo da família. Surgem instalações de apoio e lazer, como um teatro de vegetação, piscina, areal, vestiário, quadra poliesportiva, sala de jogos, canil, laboratório de química, garagem de kart, casa de bonecas, casa de hóspedes, espelho d'água e outras estruturas auxiliares, evidenciando uma abordagem moderna e integrada ao espaço livre.

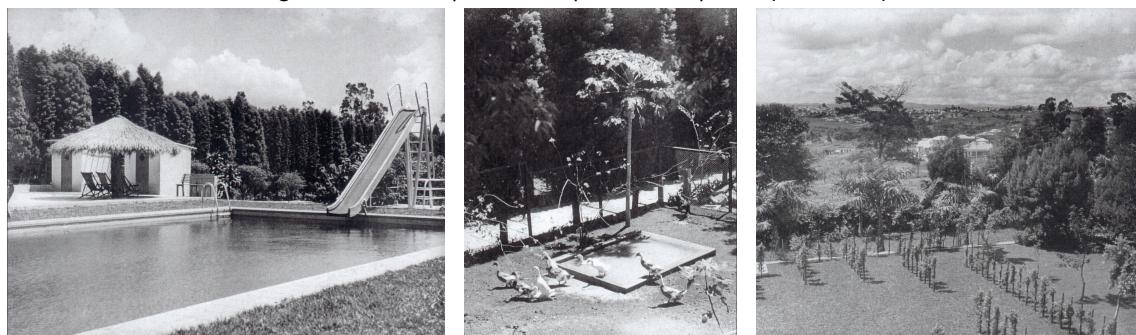
Figuras 06, 07 e 08: Área da piscina com areal, quiosque e vestiário; área do galinheiro; e teatro recém-plantado seguido de linha de plantio com palmeiras imperiais (1935-1969)

O teatro ao ar livre, situado entre a casa e o Parque, era um espaço inteiramente gramado e com desnível de aproximadamente 0,7m entre palco e plateia. O palco era conformado por planos verticais topiados – cercas-vivas de ciprestes (*Cupressus sp*) de aproximadamente 2m de altura, que também delimitavam as coxias. Mais ao fundo, Mina Klabin dispôs uma massa de árvores; na lateral esquerda, o espaço se definia por uma linha de palmeiras; à direita, delimitava-se por arbustos e, ao fundo, pela piscina. A proposta revela o domínio compositivo de Mina Klabin, que empregou gradações vegetais como elementos cenográficos, para delimitar espacialmente o ambiente e orientar a visualidade em direção ao palco (Carmona-Ribeiro e Carboni, 2019; Perecin, 2003). Por fim, a área que corresponde aos fundos da casa abrigava parte dos equipamentos de lazer – como a garagem de kart, a sala de jogos e a casa de bonecas; e dos equipamentos de serviço – a casa de hóspedes, o galinheiro e uma horta (localizada em região próxima ao acesso de veículos); estes dois últimos espaços revelam um aspecto importante da vida de uma família burguesa da época, que ainda produzia na própria residência alimentos de consumo cotidiano.

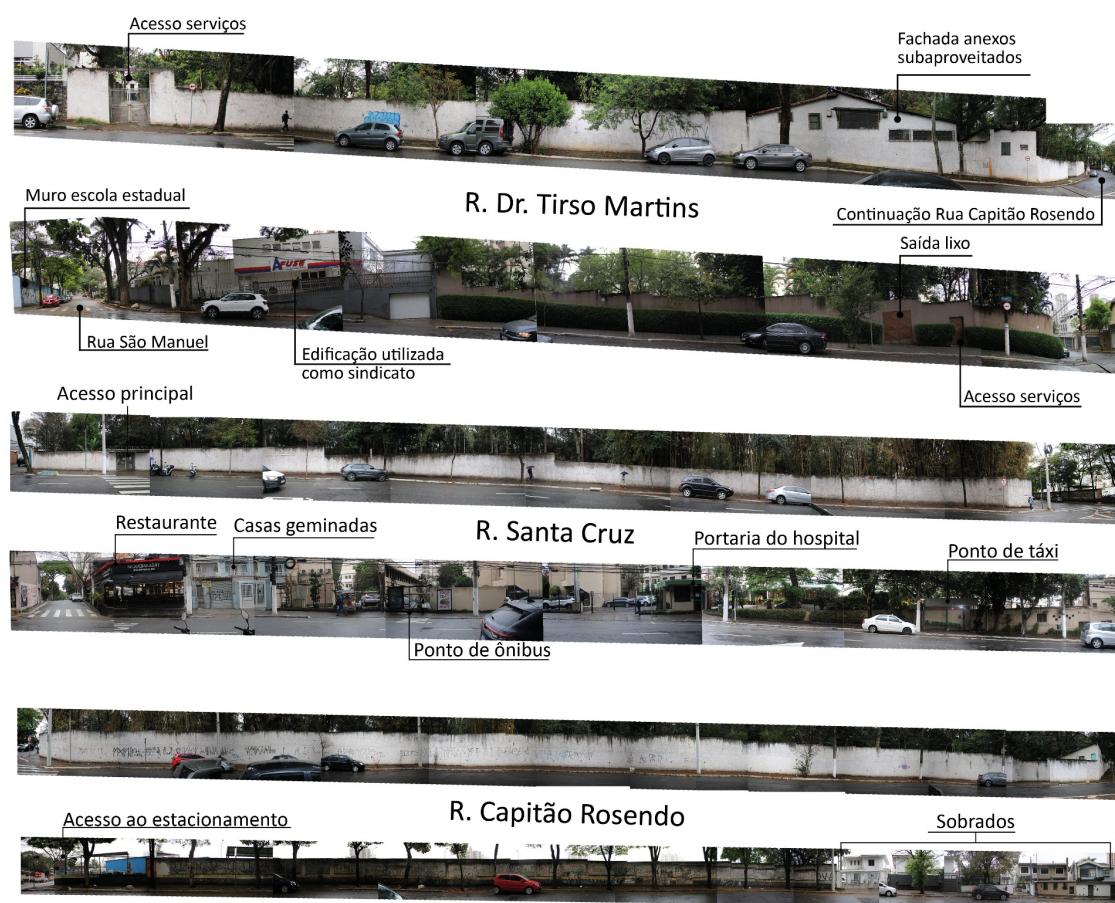
Figura 10: Levantamento do entorno direto do Parque Modernista

contribuem para uma ambição silenciosa dentro do Parque. Os muros brancos apresentam elevado número de grafites, excetuando-se o trecho voltado para a Rua Santa Cruz. As calçadas, embora em bom estado de conservação, são marcadas por interferências visuais como postes; a sua arborização é esparsa e não planejada.

Na Rua Santa Cruz localiza-se o acesso principal ao Parque Modernista, com funcionamento apenas em horário diurno. Esta via apresenta maior fluxo de pedestres e veículos, impulsionado pela presença do Hospital Japonês Santa Cruz, de estabelecimentos comerciais e pontos de transporte público. A configuração urbana e a dinâmica desta rua indicam maior potencial de integração do parque com o espaço público, em contraste com as demais vias. A topografia do entorno influencia diretamente na configuração dos outros limites do parque. As ruas Dr. Tirso Martins e Santa Cruz apresentam declives acentuados, enquanto o terreno do parque possui inclinação mais suave, resultando na construção de muros de arrimo que, somados à altura dos muros de divisa, atingem até 4m na Rua Capitão Rosendo. Essa condição acentua o caráter de enclausuramento do parque em relação ao tecido urbano.

Na Rua Capitão Rosendo, observa-se baixa diversidade de usos e presença de extensos muros em ambos os lados, gerando sensação de insegurança e desestímulo à circulação de pedestres; além disso, o uso predominante da via como estacionamento e o tráfego em alta velocidade reforçam sua desconexão com o parque, consolidando-a como a interface mais limitada do conjunto. Por fim, constata-se que a Rua Dr. Tirso Martins abriga o acesso de serviço ao parque, por meio de portão metálico com alambrado, além de confrontar-se com edificações institucionais e residenciais de uso limitado, como a Escola Estadual Lasar Segall e o Sindicato dos Funcionários da Educação. O fluxo de pedestres é baixo, exceto nos horários escolares, enquanto o tráfego veicular é intenso devido à inclinação da via.

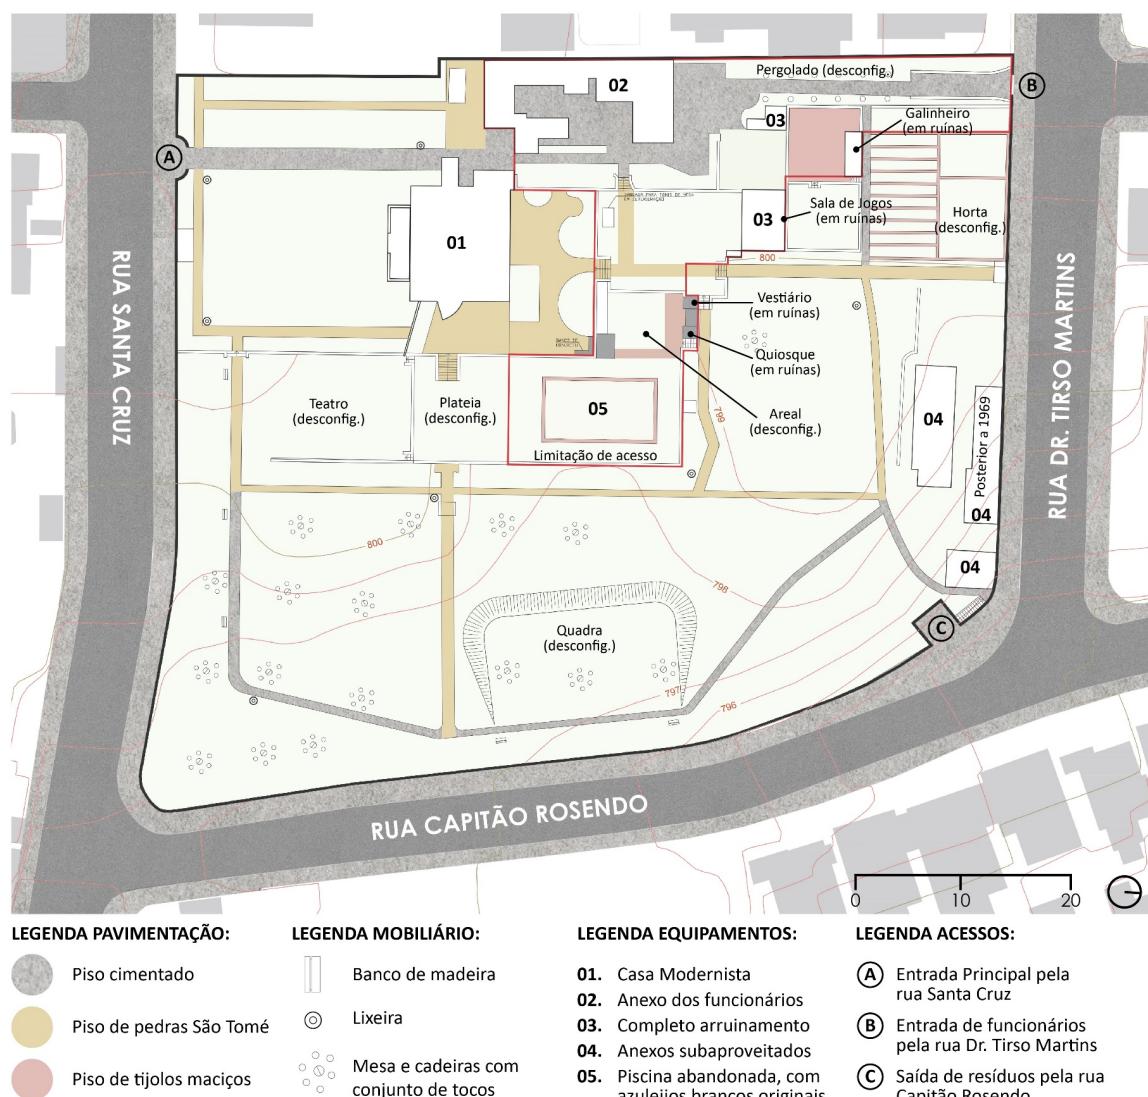
Figura 11: Implantação 01 – Acessos, pisos, mobiliário e equipamentos (situação em 2024)

A implantação do Parque Modernista revela uma divisão funcional entre o acesso à casa e às outras áreas do parque – como já mencionado, originalmente destinadas ao lazer ativo da família e aos serviços, nos fundos. O traçado dos caminhos, majoritariamente ortogonal, remete à setorização original proposta por Mina, embora a conservação da materialidade tenha sido comprometida em diversos trechos. A substituição das pedras São Tomé por pisos cimentados, especialmente em áreas de maior declividade, indica uma tentativa de melhorar a acessibilidade, ainda que de forma precária e com impacto negativo na integridade do projeto. As condições dos percursos — estreitos, irregulares, com escadas sem corrimãos e danificados pelas raízes das grandes árvores — impõem riscos aos usuários e dificultam a fruição plena do espaço, sobretudo por pessoas com mobilidade reduzida. Apesar disso, foram identificados elementos originais, como pisos de tijolos maciços e azulejos brancos na área da piscina, que contribuem para a conservação da memória material do local.

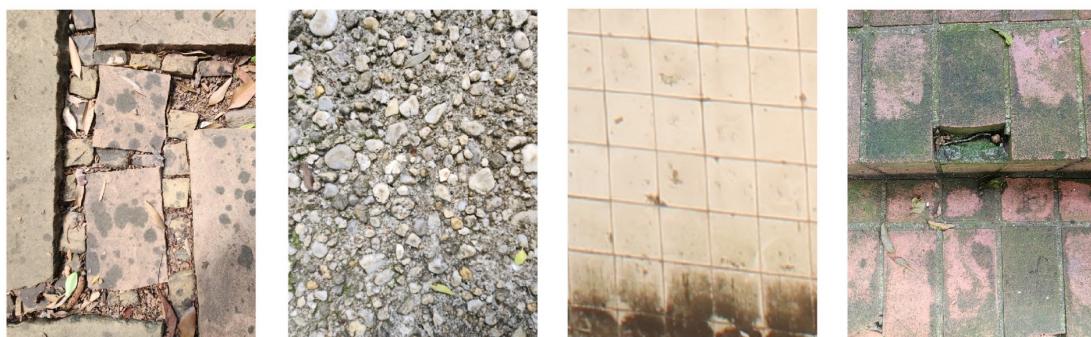
Figura 12: Levantamento fotográfico - Pisos e Mobiliário atuais (2023-2024)

Piso de pedras São Tomé

Piso cimentado

Azulejos brancos originais

Piso de tijolos

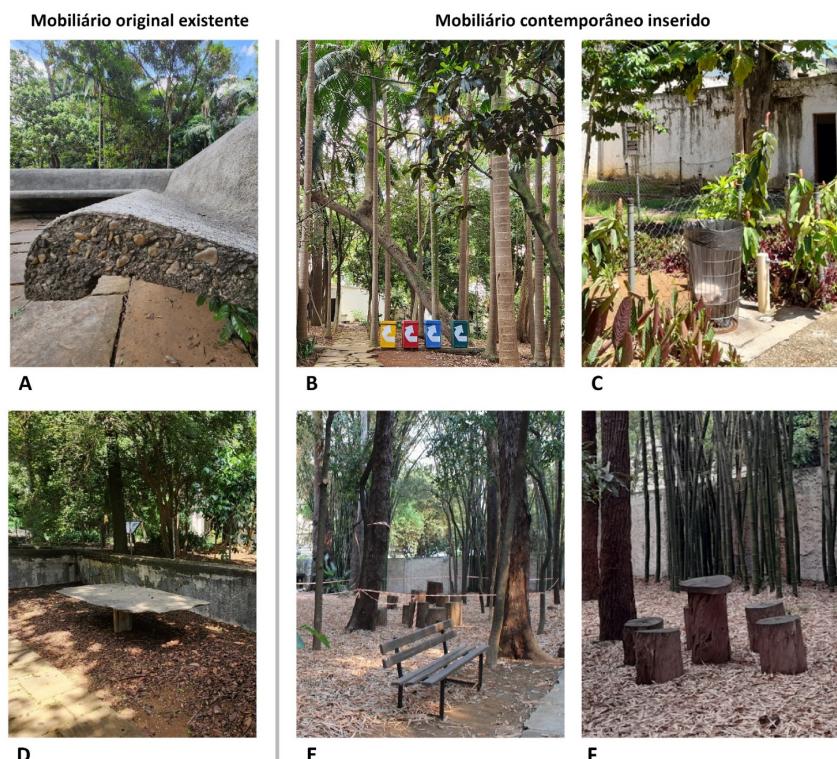
Figura 14: Exemplos de mobiliário atual dos jardins da Santa Cruz (2023-2024)

conjunto, por todo o parque foram posicionados alguns poucos bancos de madeira com encosto, lixeiras plásticas coloridas que destoam da ambientação geral, além de mobiliário rústico feito com troncos de árvores, provavelmente retirados de árvores mortas do próprio terreno.

**LEGENDA MOBILIÁRIOS:** A: Banco de concreto - 2024; B: Lixeira tipo 01 - 2024; C: Lixeira tipo 02 - 2023; D: Bancada p/ tênis de mesa - 2024; E: Banco de madeira - 2023; F: Mesa e cadeiras com conjunto de tocos - 2024.

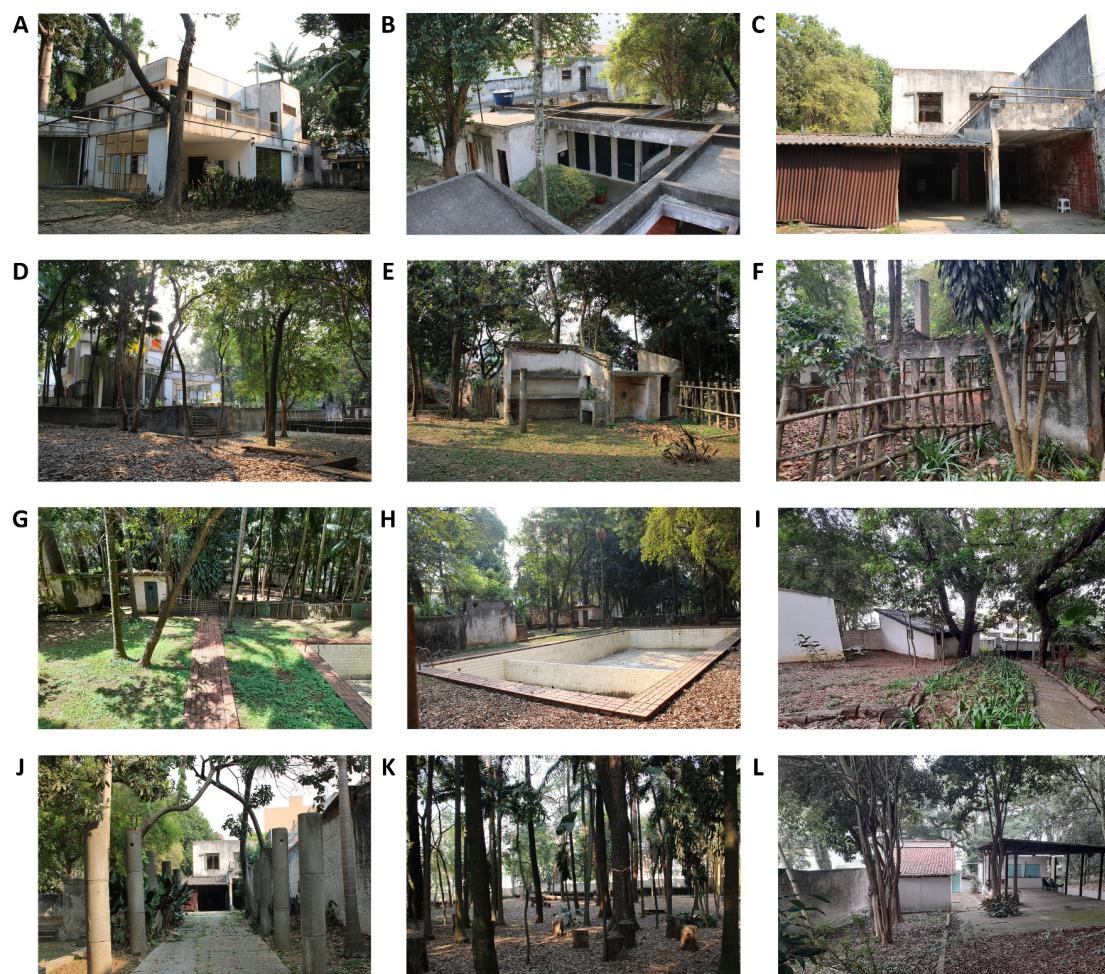
Figuras 15: Levantamento fotográfico – Estado atual dos equipamentos (2023-2024)

**LEGENDA LEV. FOTOGRÁFICO:** A: Casa Modernista; B: Adm. Parque e Casa Modernista (antiga casa de bonecas); C: Antiga Garagem e Casa de hóspedes; D: Área do antigo Teatro com o desnível para Plateia; E: Antigo Galinheiro; F: Antiga Sala de Jogos; G: Vestiário e Quiosque e área onde se localizava o areal; H: Antiga piscina; I: Anexo da segurança (antigo laboratório de química); J: Antigo Pergolado; K: Área do antiga Quadra; L: Anexos subaproveitados - 2023.

Embora a piscina conserve seus revestimentos originais, ela encontra-se vazia e seus equipamentos de apoio (casa de bombas, trampolim/escorregador) estão em estado avançado de ruína, com partes faltantes e clara deterioração dos seus materiais. Os revestimentos remanescentes apresentam acúmulo de sujeira e o espaço da piscina encontra-se em uma área sem acesso aos visitantes do Parque. Esta área, anteriormente concebida como núcleo central de lazer ao ar livre, integrando diversos elementos arquitetônicos e paisagísticos – como um areal e um quiosque com cobertura de sapê ou palha –, encontra-se hoje muito degradada.

Os fundos da casa, junto à rua Dr. Tirso Martins – onde localizavam-se o parreiral, o galinheiro, uma horta, a casa de bonecas, a casa de hóspedes –, transformaram-se em área de serviços do Parque; a casa de bonecas tornou-se a copa para funcionários, a casa de hóspedes, um depósito; o galinheiro está em estado de ruína e a horta desconfigurada. Além disso, hoje, uma área superior a 2000 m<sup>2</sup> permanece inacessível ao público, incluindo os anexos originais da residência e a área da piscina. Essa restrição de acesso, realizada de forma improvisada e com sinalização insuficiente, é justificada por razões de segurança, porém compromete significativamente a compreensão da proposta original das áreas livres e suas relações com a arquitetura, e a leitura integral da transição entre os espaços de lazer contemplativo e ativo. Como consequência, o percurso de visitação ao Parque e à Casa Modernista ocorre de forma fragmentada e interrompida, dificultando a apreensão do valor histórico e projetual do conjunto.

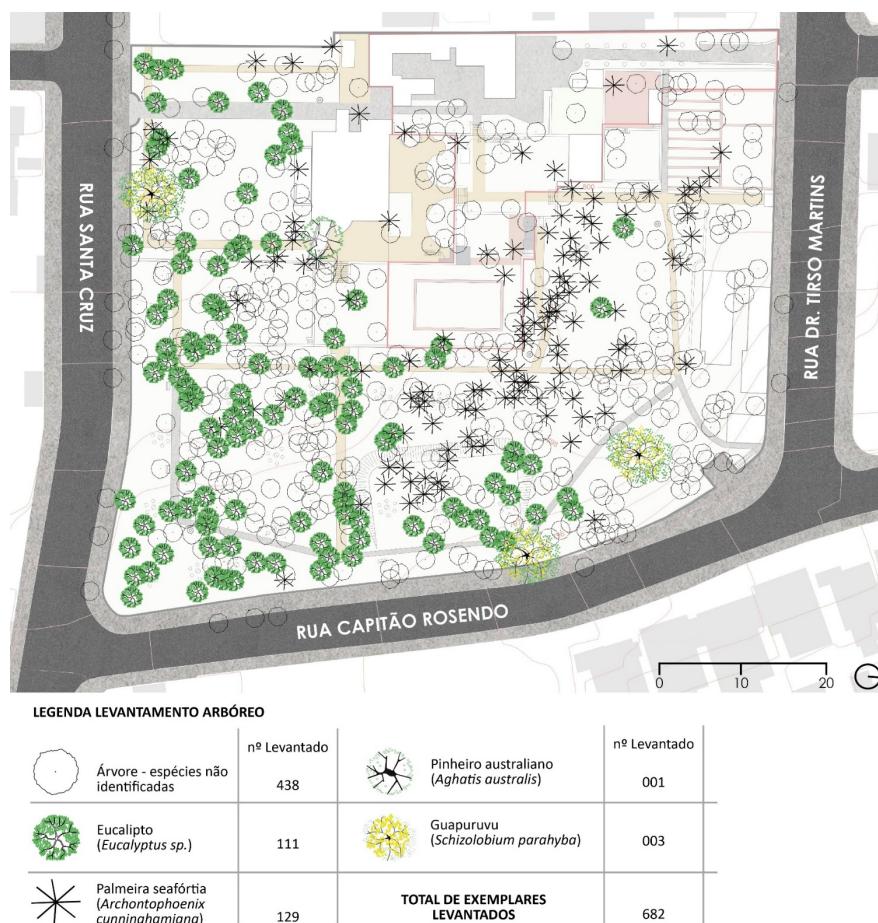
Figura 16: Implantação 02 - Levantamento arbóreo - Situação Atual (2024)

Para realizar o levantamento da vegetação arbórea, considerou-se a locação realizada por Daniel em 2019, base para os novos levantamentos realizados em 2024. Constatou-se que nesse período houve uma diminuição considerável no número de indivíduos, de 890 (2019) para 682 árvores (2024). Ainda que por limitações técnicas não se tenha podido fazer um levantamento botânico detalhado das espécies do Parque Modernista e seu estado fitossanitário, destaca-se a presença do grande pinheiro de Kauri (*Aghatis australis*) plantado pela própria Mina Klabin junto a uma das laterais da casa; de três guapuruvus (*Schizolobium Parahyba*), originalmente presentes do projeto (mas que não necessariamente estão em suas localizações originais); 111 eucaliptos (*Eucalyptus sp.*)<sup>4</sup> e de 129 exemplares de palmeira seafórtia (*Archontophoenix cunninghamiana*). Estas duas últimas espécies, juntas, compõem mais de um terço das árvores presentes no espaço; além de serem exóticas, podem ser

caracterizadas como invasoras, causando um dano significativo à biodiversidade da área e a manutenção das espécies propostas pela paisagista. A antiga área do teatro vegetal, um espaço delimitado originalmente por cercas-vivas e pela piscina, encontra-se completamente desfigurada, e já não há indícios das topiarias. Outras composições importantes originalmente existentes já não mais existem, como a aleia de palmeiras imperiais (*Roystonea oleracea*) originalmente plantada por Mina.

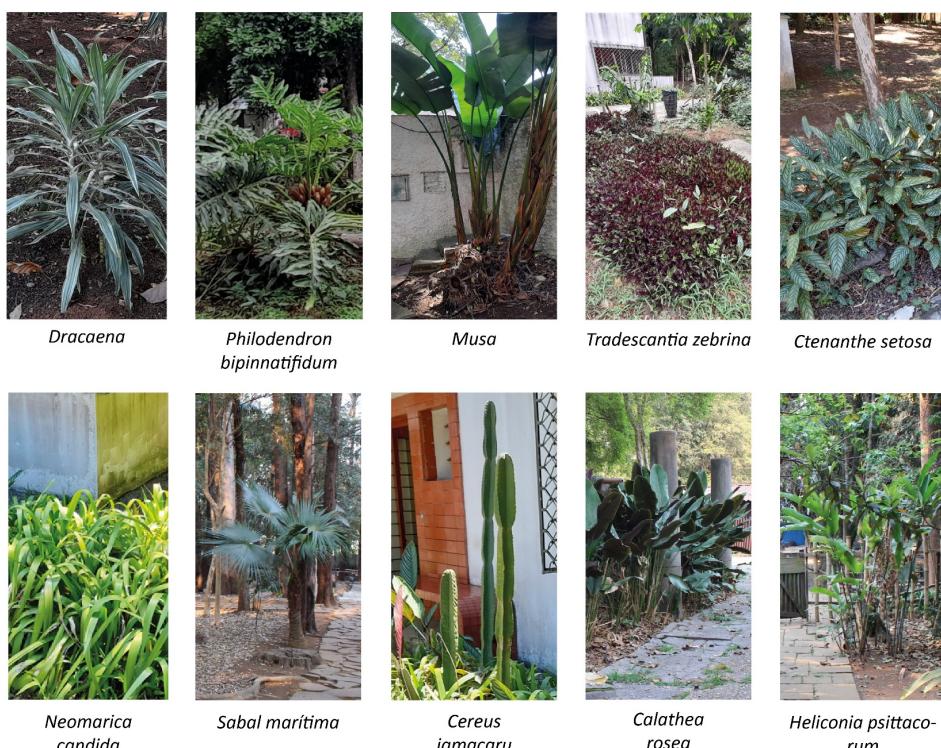
Figura 17: Levantamento fotográfico – Arbustos e Forrações

Quanto à vegetação arbustiva e herbácea, verifica-se que a maioria das espécies propostas originalmente já desapareceu. Os jardins projetados por Mina Klabin e transformados pela intenção projetual da paisagista ao longo do tempo encontram-se intensamente descaracterizados – com a quase total ausência das espécies representativas do jardim modernista. A exceção parece ser um exemplar do cacto colunar *Cereus jamacaru*, ainda hoje presente em localização próxima à original (ao lado direito do acesso da residência). As massas de vegetação que se espalham hoje por toda a área do Parque são espécies comuns no ajardinamento urbano de São Paulo, distribuídas de forma não planejada, aparentemente selecionadas e posicionadas sem consideração pelo valor histórico do parque e mesmo sem qualquer outra proposta de projeto.

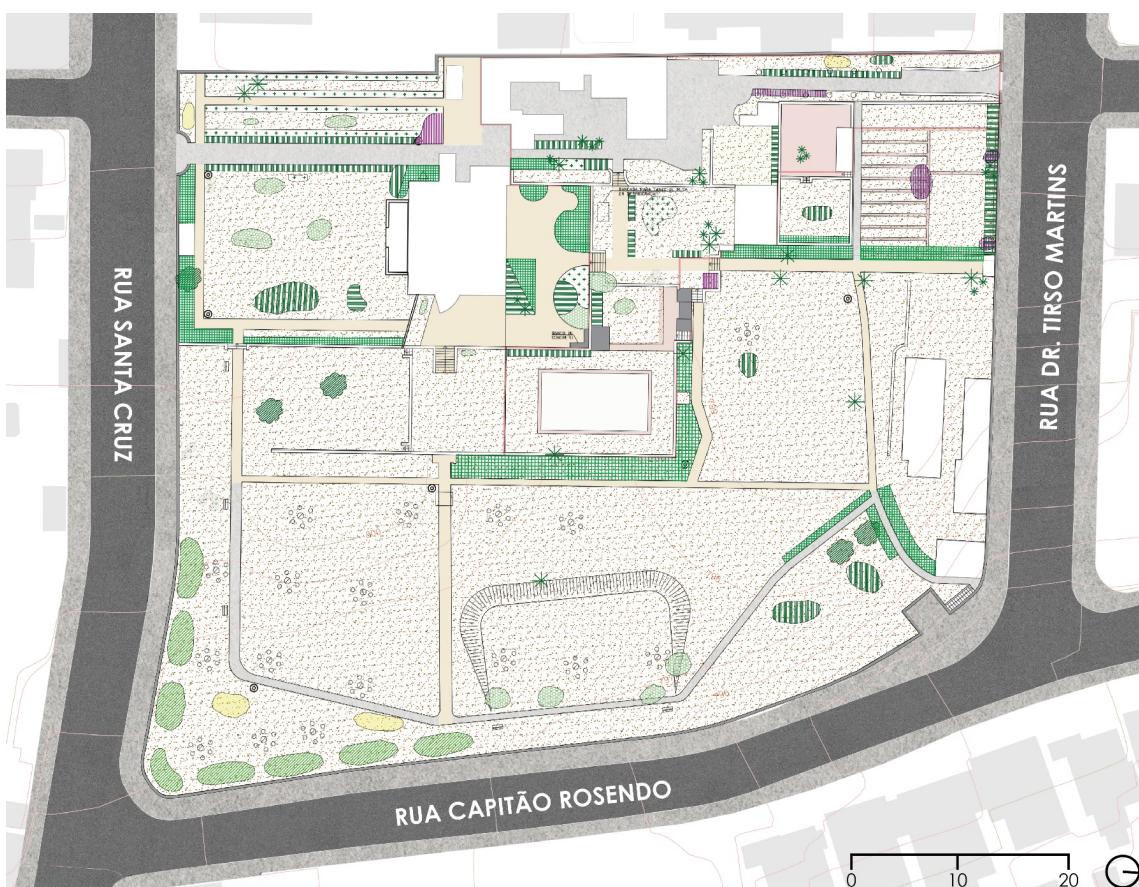
Figura 18: Implantação 03: Levantamento Arbóreo - Situação Atual (2024)

Terra batida		Tradescantia zebrina		Bambusoideae		Cereus jamacaru
	Dracaena sp		Ctenanthe setosa		Heliconia psittacarum		
	Monstera deliciosa		Neomarica candida		Yucca sp		
	Musa sp		Calathea rosea		Sabal maritima
