BARREIRAS A LIVRE ACESSIBILIDADE NA UNIVERSIDADE ESTADUAL DE MARINGÁ- PR

BARRIERS TO ACCESSIBILITY IN UNIVERSITY FREE STATE MARINGA- PR

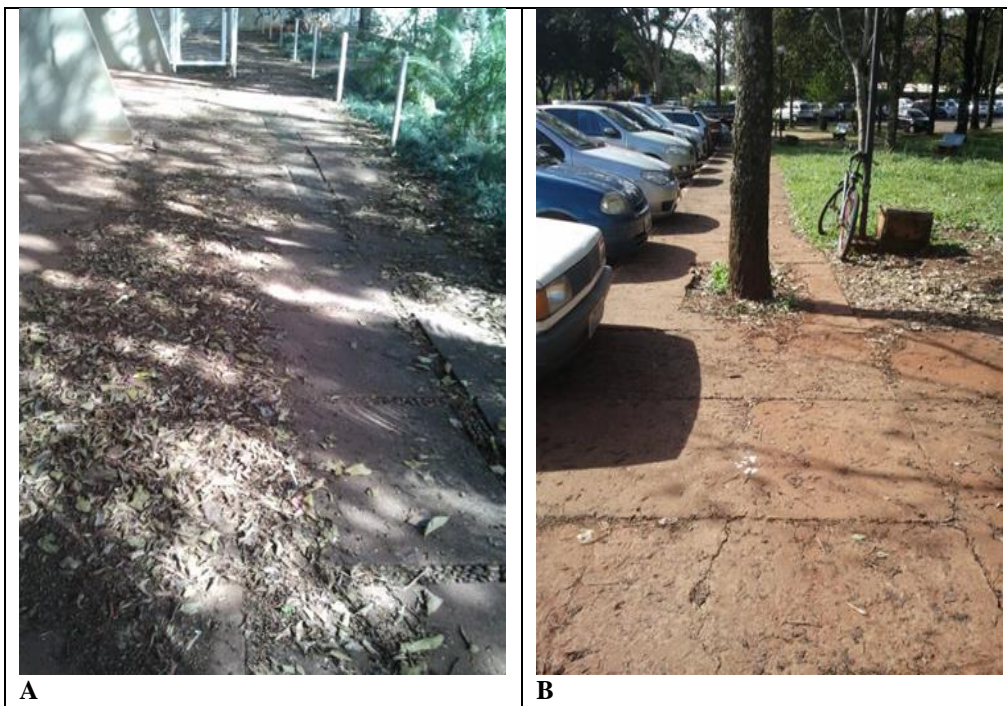
O primeiro aspecto encontrado, refere-se a pavimentação (Figura 2A), que, além da presença de folhas em excesso, também encontra-se degradada, seja por falta de manutenção ou pelo fato de árvores, postes ou caixas de inspeção estarem obstruindo a passagem e dificultando o acesso de pessoas cadeirantes ou carrinhos de bebê ou outras pessoas com limitações (Figura 2B).

Figura 02: Pavimentação degradada com presença de vegetação arbórea no calçamento.

Também podemos destacar a existência de uma arborização antiga nas imediações de acesso aos blocos e ao entorno dos limites da faculdade, acarretando em excesso de folhas e galhos na pavimentação, dificultando o deslocamento das pessoas e obstruindo calçadas e equipamentos instalados nas imediações. De acordo com as normas ABNT, NBR 9050/2004, os espaços das calçadas destinadas a circulação de pessoas deve ser livre de obstáculos, seja eles temporários ou permanentes.

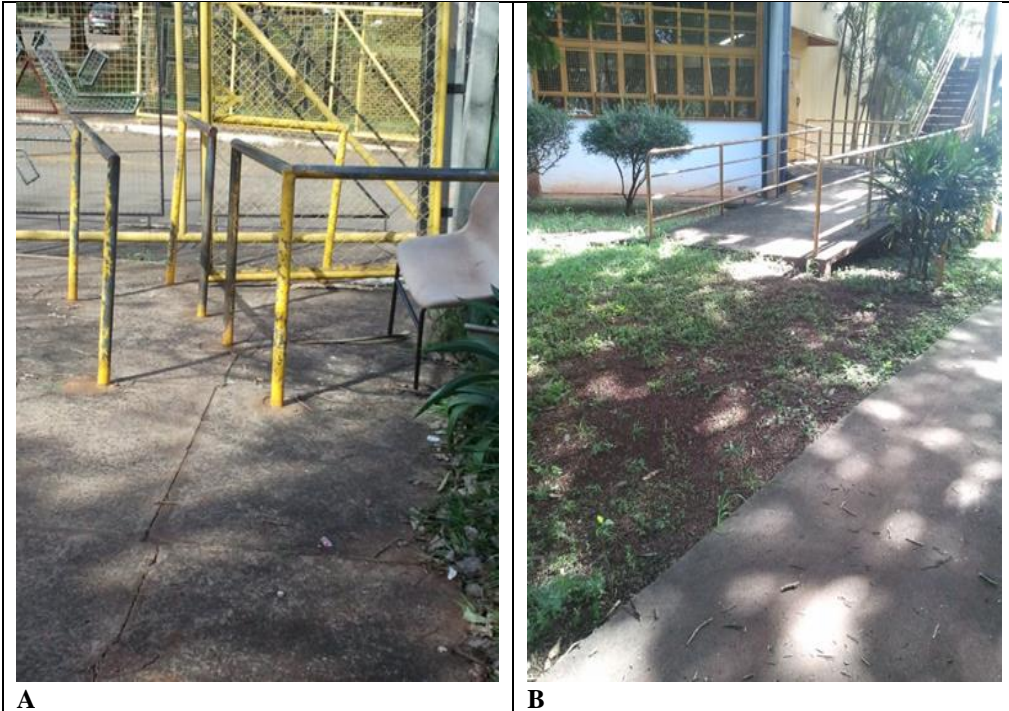
O próximo aspecto observado refere-se às dificuldades de acessibilidade em função de barreiras arquitetônicas (Figuras 3A, 3B), pois em vários locais de acesso a instituição há barras de ferro para evitar acesso de

motos e bicicletas, porém, estas prejudicam também o acesso de pessoas com algum tipo de limitação.

Figura 3: Barreiras dificultando o livre acesso de pessoas com limitação de locomoção

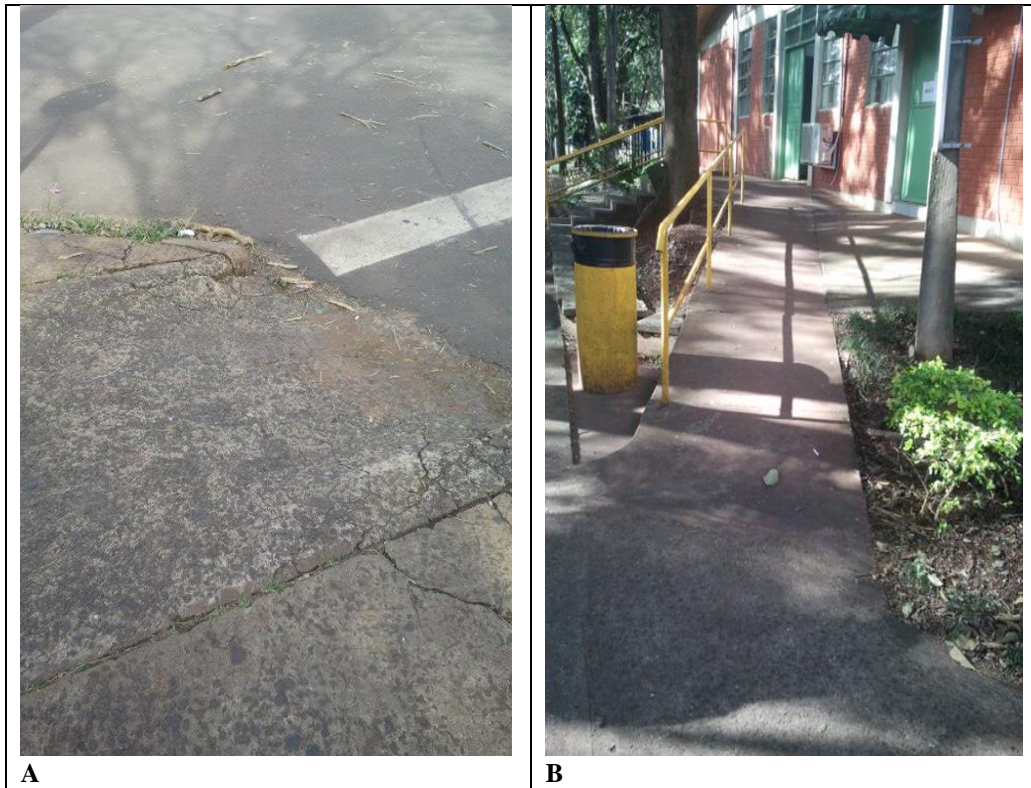
Nas Figuras 4A e 4B observa-se as deficiências em infraestrutura adequada no que se referem às rampas. Segundo a Lei ABNT NBR 9.050, para os espaços se tornarem acessíveis, faz-se necessário rever desenho arquitetônico, infraestrutura implantada de acesso entre ambientes internos e externos, de maneira a facilitar a acessibilidade de pessoas que apresentam dificuldades de locomoção.

Figura 4: Rampas com inclinação a cima do permitido e sem sinalização adequada

De acordo com a ABNT NBR 9.050 (ABNT, 2004), rampas devem ter características específicas: inclinação transversal não pode exceder 2% em rampas internas e 3% em rampas externas; projeção de corrimão de 10 cm para cada lado, sendo a largura da mesma, de acordo com o fluxo de pessoas. Desníveis em rotas acessíveis com até 5 mm não necessitam de tratamento especial, no entanto, desníveis entre 5 mm a 15 mm devem ser tratados como rampas, acima de 15 mm, atender aos quesitos de rampas e degraus com devida sinalização (ABNT NBR 9.050, 2004).

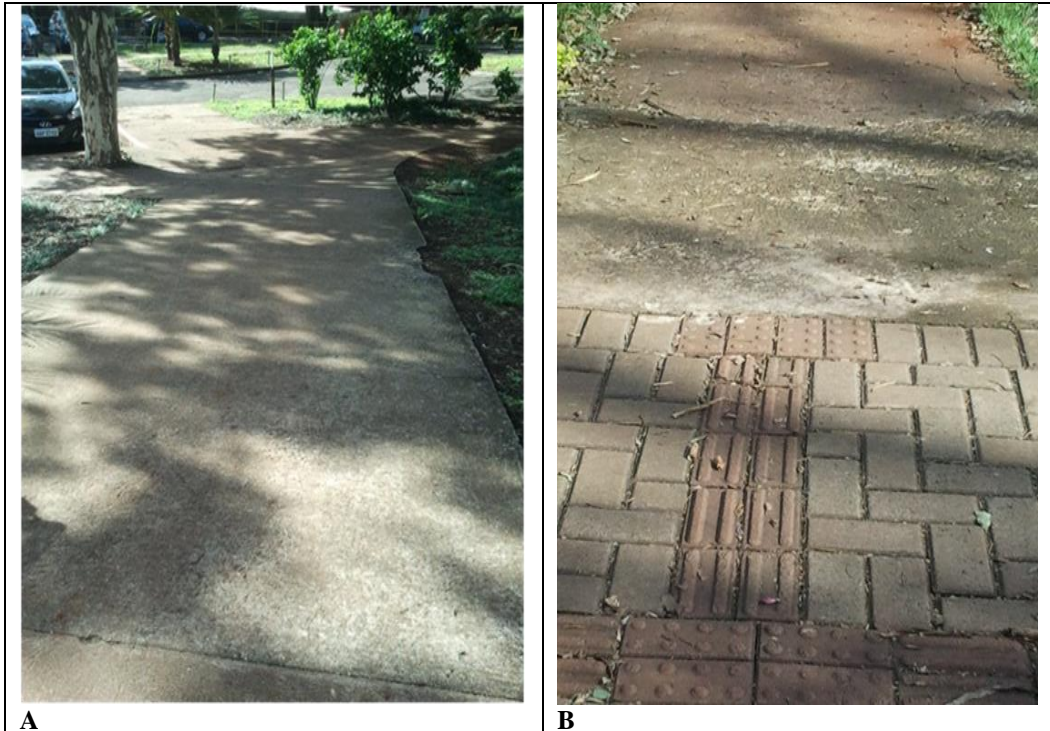
Em vários pontos analisados, é possível perceber a descontinuidade de rampas, desníveis fora do padrão, acima do permitido nas normas ABNT, NBR9050/2004 e a ausência de acessos (Figura 5 A). A ausência de sinalização com piso tátil direcional e de alerta também se caracteriza como obstáculos para pessoas com mobilidade reduzida, podendo gerar transtornos e riscos de acidentes (Figura 5 B). A instalação de piso tátil direcional, de alerta e rampas com livre acesso faz-se necessário para o deslocamento seguro e acessível aos ambientes.

Figura 5: Rampa com desnível inadequado e descontinuidade de piso tátil
