ANALISE DESCRITIVA DA CABECEIRA DE VEREDA DO CÓRREGO BURITIZAL NA ÁREA URBANA DE ITUIUTABA. MG.

DESCRIPTIVE ANALYSIS OF VEREDA BURITIZAL STREAM OF HEAD IN URBAN AREA ITUIUTABA MG.

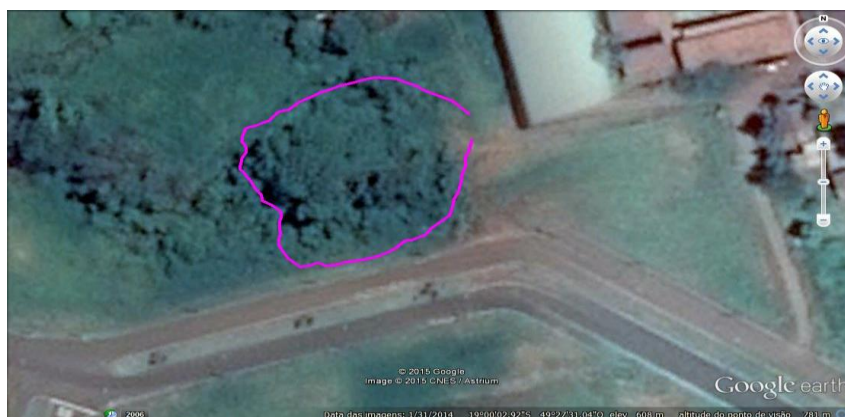
Figura 4: Localização da Cabeceira do Córrego Buritizal com o Ginásio e a via recém instalada para acesso ao bairro Baduy.

A partir dos campos realizados na Vereda Buritizal constatou-se que ainda há espécies de buritis (*Maurítias flexuosas*), no entanto, a área vem sofrendo frequente processo de recuo de cabeceira que já sofreram reparo da prefeitura no passado, atualmente foi instalado dentro da vereda construção de tubulação para o lançamento de águas pluviais e a construção de um ginásio escolar nas imediações da nascente, assim como a invasão da área da cabeceira com o plantio de cultura de milho (Figura 4).

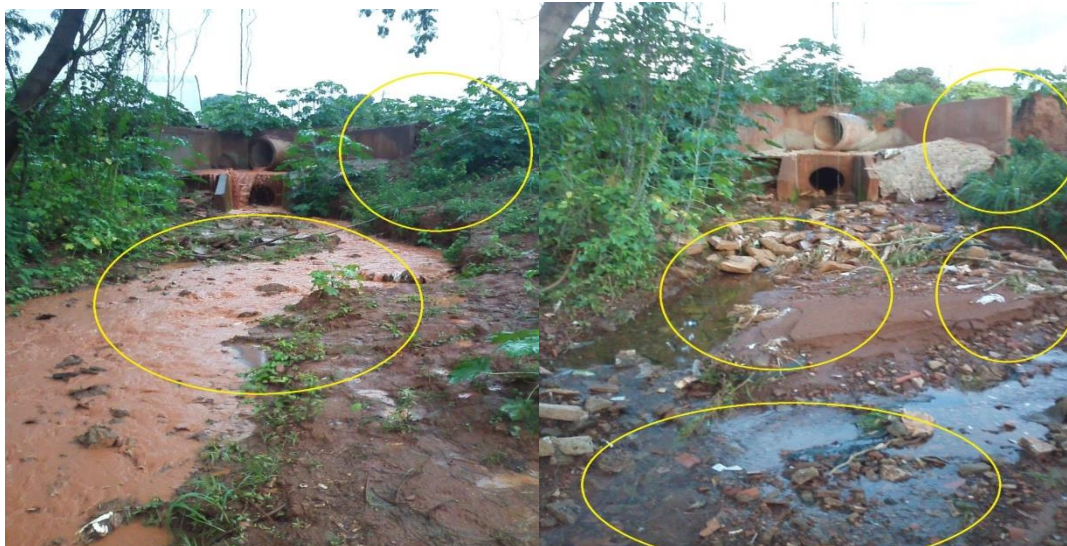
Figura 5: Galerias de águas pluviais 12/11/2014 e 01/12/2014.

Entretanto a vereda Buritizal tem sofrido varias intervenções tanto da iniciativa privada, como o loteamento Gerson Baduy, e as obras públicas de canalização das águas pluviais, que estão sendo lançadas no leito da cabeceira do córrego, ocasionando o aprofundamento do leito, como também o arraste e contaminação do mesmo com lixo domestico e erosão das laterais da do canal escavado. Neste local pode-se observar as manilhas de lançamento de águas pluviais, como podemos ver nas fotos tiradas no local durante 3 (três) meses, registrando a evolução dos problemas gerados pelo lançamento das águas na cabeceira do córrego (Figura 5 e 6).

Nestas figuras 5 e 6 estão em destaque os principais impactos ocorridos com as obras realizadas com lançamento das águas sem qualquer controle. Pode-se observa a erosão das laterais das vertentes com o acumulo de lixo e entulho, e terra colocada para servir de base para a obra. Em 11/12/2014 o volume de águas mostra a capacidade de transporte de material detrítico contendo cascalhos, restos de manilhas, e outros materiais (restos de construção) empregado como forma de preencher a antiga erosão que avançava em direção ao ginásio. No dia 01/12/2014 o material detrítico arrastado está exposto. O que mais se destaca nestas fotos é o grau de entalhamento do canal em uma área de vereda. Esta escavação ocorre em uma área que no passado o lençol freático aflorava. A figura 7 mostra que as manilhas foram desterradas e ficaram expostas depois das chuvas. Esta situação foi reparada alguns meses depois pela prefeitura.

Não foi registrada qualquer obra de contenção do solo, apenas a reposição e uma compactação utilizando o próprio trator que realizou o aterramento.

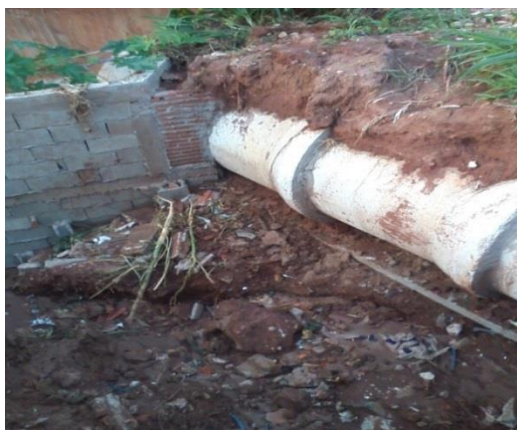
Figura 8 – Manilha lançando água na cabeceira do Córrego Buritizal

As manilhas de águas pluviais (Figura 9) despejam o fluxo de água lançando diretamente no córrego que vem em forma quase que retilínea, gerando um potencial destrutivo de escavação do leito do córrego, que se encontra sem escada dissipatória de energia sem qualquer barreira ou quebra de força.

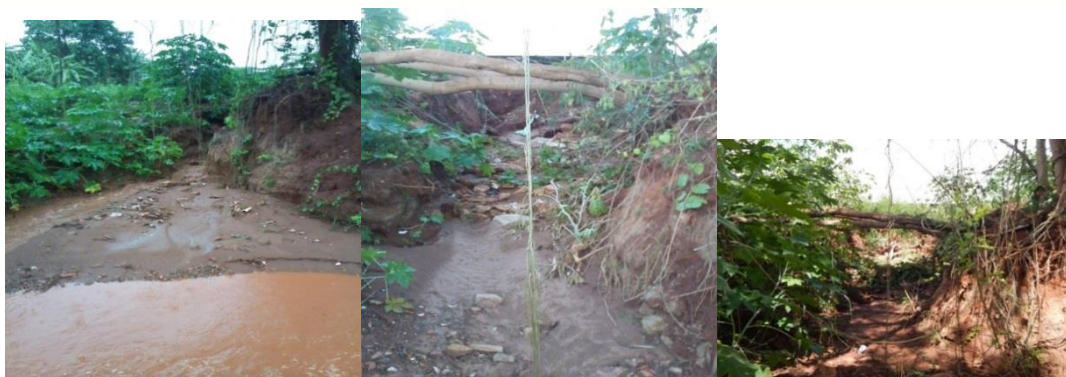
Figura 10: Erosão na Cabeceira do Córrego Buritizal 12/11/2014, 01/12/2014 e 28/01/2015.

Outra descaracterização comprovada é o entalhamento do canal provocado pela instalação das calhas que tem seu fluxo jogado dentro da vereda. Acredita-se que inicialmente este processo tenha entalhado o vale raso. Foi criado dentro da vereda um vale encaixado que drenagem rapidamente o fluxo, o que contraria a caracterização da vereda.

Para este projeto não foi considerado o escoamento superficial e precipitação média anual de Ituiutaba, uma vez que a obra e seu entorno estão em constante processo de erosão e escavamento em direção a montante, ocasionando ravinhas e sucros, como registrados abaixo em uma sequência de fotos de evolução do problema.
