Riscos de acidentes de trânsito: Um estudo sobre as vias de Ituiutaba-MG

Traffic accidents risks: a study on the way Ituiutaba-MG

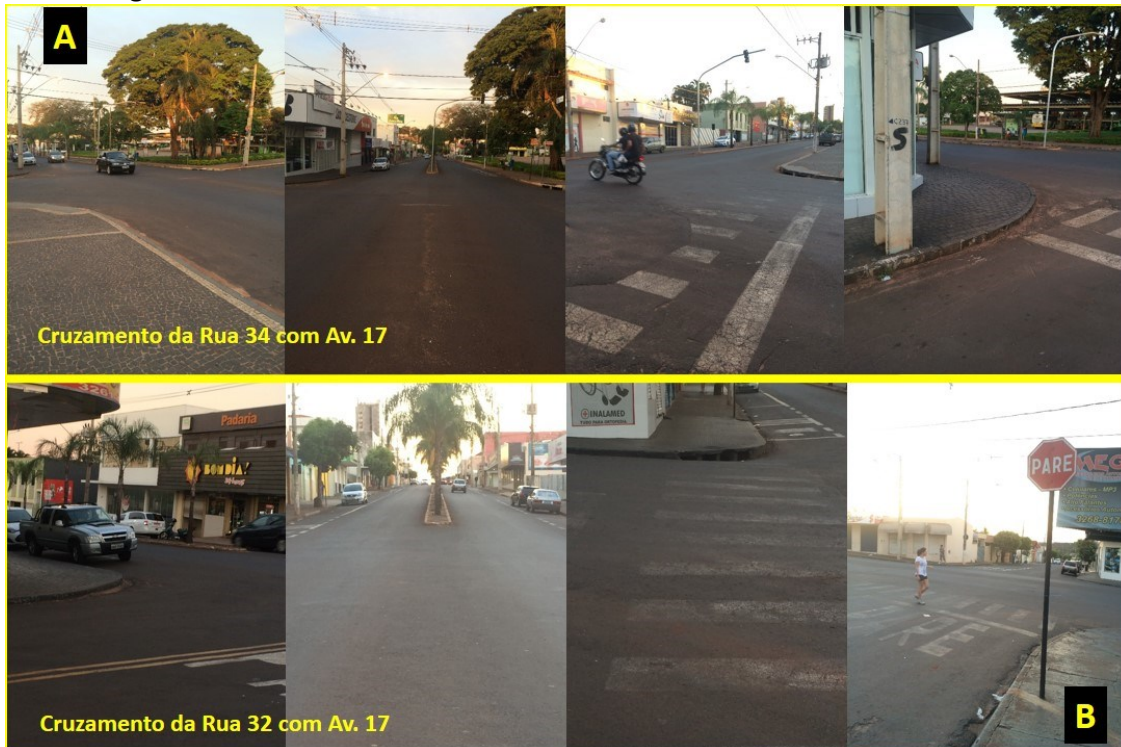
Figura 2 – Avenida 17: cruzamento com a rua 34 e cruzamento com a rua 32.

Assim, no cruzamento com estas ruas, nota-se uma configuração idêntica de suas estruturas. Como existe um alto fluxo de veículos, o motorista que vem nas ruas acima citadas necessita ter bastante atenção se quiser atravessar, pois na Avenida 17 diariamente ficam estacionados bastante veículos, o que dificulta a visão do motorista, tendo este que avançar alguns metros para conseguir visão suficiente do tráfego e assim poder cruzar a avenida. Ainda, constatou-se que na interseção há um espaço enorme entre os canteiros centrais no cruzamento, o que dá margem ao motorista se aventurar na travessia ou manobras mais arriscadas. Contudo, nos

locais não existem semáforos funcionando, o que em nossa visão seria primordial para o cruzamento, no entanto, na interseção com a rua 34, existe a estrutura do semáforo, mas o mesmo nunca chegou a entrar em uso. Em relação aos pedestres, as faixas para este não estão de acordos pois estão apagadas, configurando risco quando este for atravessar.

Portanto, acredita-se que o alto fluxo de veículos, a falta de visão adequada para o cruzamento e a falta de semáforo, apresentam possibilidade de riscos de acidentes naqueles locais.

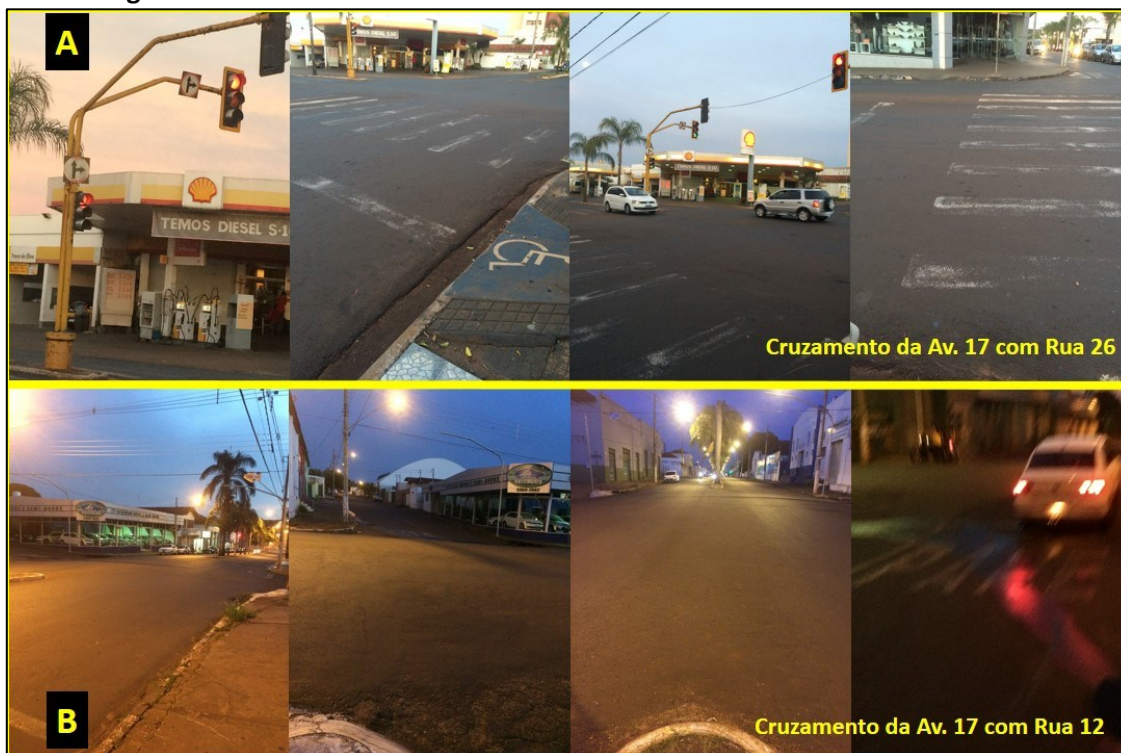
Figura 3 – Avenida 17: cruzamento com a rua 26 e cruzamento com a rua 12.

Ocorre que, além do fluxo veicular facilmente notado, verifica-se que, mesmo com a utilização de semáforo neste local - o que se faz imprescindível, já que sua ausência tornaria ainda mais caótico o problema -, notam-se situações complementares que coadunam com a ocorrência dos acidentes.

No fluxo da Avenida 17, quando da liberação advinda do sinaleiro, o semáforo alocado neste cruzamento é programado para liberar passagens paralelamente nas duas mãos, que

transmitem possível dúvida aos transeuntes, sendo que quem passa por esta via não pode fazer conversões à esquerda, gerando confusão no seguimento dela, já que, vindo pela Rua 26, é possível convergir em qualquer sentido de direção e as placas indicativas verticais não demonstram de forma clara e visível tais objeções.

Mister salientar que existe ainda um agravante, apresentado pelo fato de que o semáforo apregoado na via funciona tão-somente até as 00:00 hrs, ficando ligado apenas um sistema intermitente de alerta, sendo religado às 05:00 hrs do mesmo dia, o que gera insegurança no fluxo neste período, pois as ruas largas e o costume da utilização do farol, confundem os motoristas, que não sabem ao certo de quem é a preferência para travessia.

Quanto à sinalização horizontal, as faixas de pedestres em ambos os lados se encontram quase totalmente apagadas, o que neste caso gera riscos ao pedestre em sua circulação por ali.

No cruzamento em questão, é notória a dificuldade dos motoristas que vem pela rua 12 e que tem a intenção de convergir para a avenida 17, talvez pelo fato de a via apresentar circulação

de mão dupla, torna-se mais complicada a conversão mencionada. E ainda, outra característica do local corrobora para essa situação: os veículos que estacionam na avenida 17 atrapalham a visão de quem tenta convergir, e o motorista é forçado a avançar na via sem ter a segurança da travessia livre, o que gera riscos de acidente por ali.

Mesmo com o notável risco eminente de acidentes nesse local, o mesmo ainda não possui semáforos, o que nesse caso seria a solução mais apropriada para tentar mitigar os riscos de acidentes e contribuir para a fluidez segura daquele local. Outra recorrência nas vias da cidade é a falta de faixa para travessia de pedestres. No local em questão, também não existe em nenhum dos lados a presença das citadas faixas, ou seja, risco imediato aos transeuntes que se arriscam para tentar atravessar a avenida.

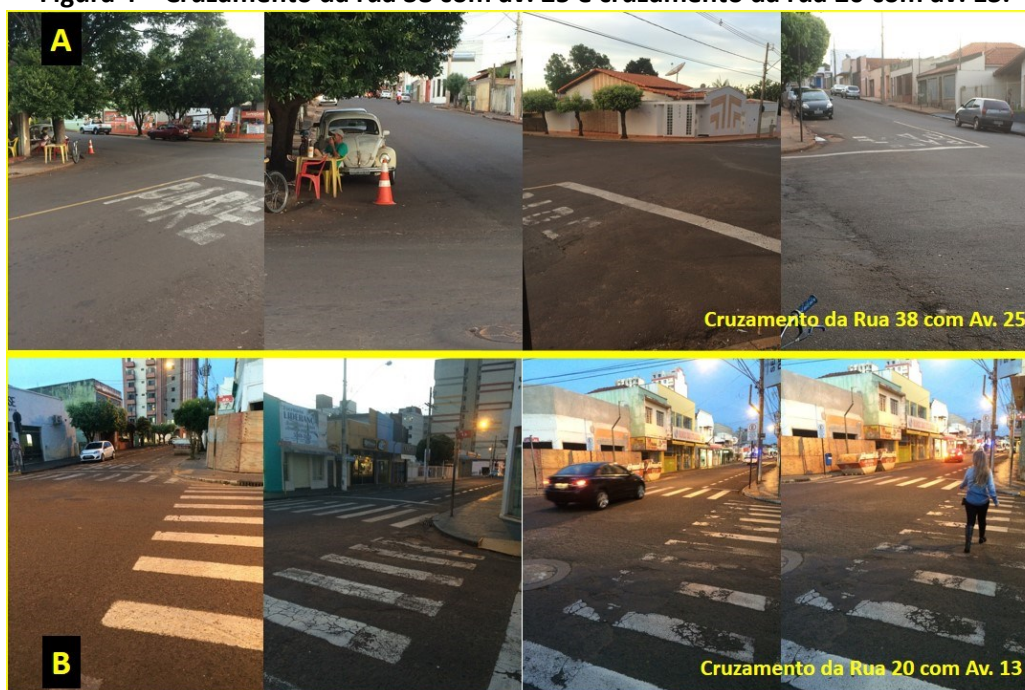
Figura 4 – Cruzamento da rua 38 com av. 25 e cruzamento da rua 20 com av. 13.

A Rua 38 é uma via de largas proporções, sendo que em um de seus pontos faz intercessão com a avenida 25 (Figura 4A), ambas com circulação de mão dupla. Em campo, foi notado que os veículos que transitam por ali empregam alta velocidade, o que gera riscos tanto para a colisão de veículos como para os pedestres. Estes, como sempre sem preferencia no trânsito, visto que as faixas de pedestres no local são inexistentes, sendo que as mesmas seriam nesse caso seriam primordiais, já que o cruzamento não conta com semáforos e nem com outro tipo de instrumento que poderia inibir a alta velocidade dos veículos.

Um fator que pode ainda gerar riscos de acidentes e até provocá-los com mais regularidade, seriam alguns obstáculos na esquina, como as grandes árvores e mesas de bar que são dispostas na via, de modo que acabam por obstruir a visão do motorista que tenta atravessar a via.

O local em questão, cruzamento da Rua 20 com a Avenida 13, ambas de sentido único, está localizado na área core do centro de Ituiutaba, ou seja, ocorre uma maior concentração de pessoas e automóveis circulando todos os dias (Figura 4B). A preferência de circulação é de quem transita pela rua 20, e em determinados horários o fluxo de veículos é ininterrupto, o que gera impaciência nos motoristas quem vem pela Avenida 13, que acabam tendo que esperar alguns minutos para poder atravessá-la, formando assim, filas por sua extensão.

O local não possui semáforos, e de acordo com a análise do local, este instrumento iria causar um maior congestionamento e até gerar riscos de acidentes, devido o cruzamento ficar próximo a outro cruzamento, e assim interrompendo mais vias. Mas nota-se a presença de faixas de pedestres bem nítidas, porém, os transeuntes dependem da educação dos motoristas em respeitarem quem por ali atravessa, o que geralmente não acontece, assim, ocasionando risco de atropelamento aos transeuntes.

Outra característica notada neste e em outros cruzamentos é de veículos estacionados muito próximos à esquina, dificultando a visão dos motoristas quanto aos veículos que estão vindo, assim atravessando sem segurança, ocasionando acidentes ou riscos para tal.
