Qualidade Ambiental da Bacia Hidrográfica do Córrego Oriente em Adamantina/SP

Environmental Quality of the Orient Stream River Hydrographic Basin in Adamantina/SP

Fórum Ambiental

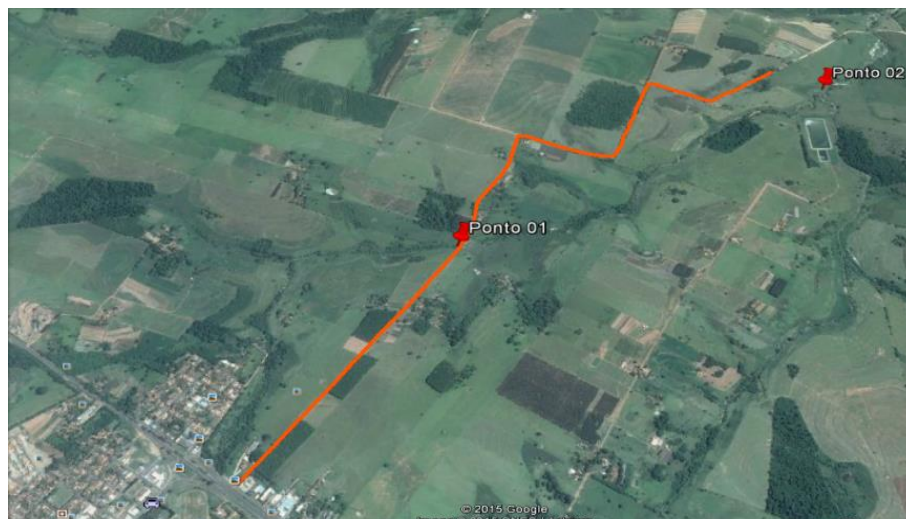
A coleta e análise de água do Córrego Oriente ocorreu em pontos distintos, à montante do córrego (ponto 1) e à jusante do córrego (ponto 2) nos meses de maio e agosto de 2015 (Figura 3). O primeiro ponto é situado na passagem do rio por uma ponte construída na estrada rural, o segundo ponto fica próximo à Estação de Tratamento de Esgoto (ETE) da Companhia de Saneamento Básico do Estado de São Paulo (SABESP) que deságua o efluente no córrego Lambari.

Figura 3: Pontos de coleta de água na bacia do córrego Oriente Adamantina/SP
