Imóveis históricos de Araçatuba/SP: inventário dos imóveis ociosos e levantamento do prédio da antiga cadeia

Historical buildings of Araçatuba / SP: inventory of the leased buildings and lifting of the building of the old jail

O prédio da antiga Cadeia

Avaliação do prédio onde funcionou a cadeia

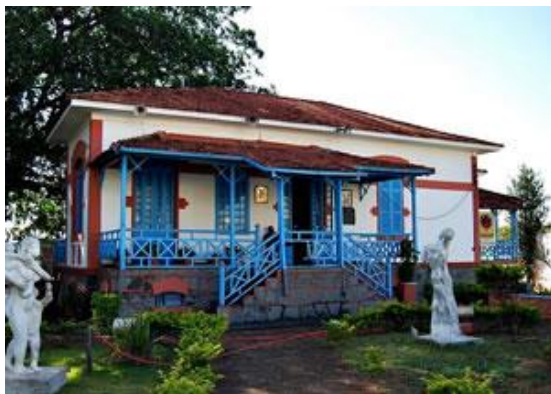
Figura 2 - Museu Marechal Cândido Rondon, 2017.

Dos imóveis com interesse histórico listados no Plano Diretor e que se encontram sem uso, apenas 4 continuam de pé. Na figura 02, o imóvel que, desde 1964, abriga o Museu Histórico Marechal Cândido Rondon, e encontra-se interditado desde o dia 17 de janeiro de 2017 devido a problemas estruturais (Araçatuba, 2017).

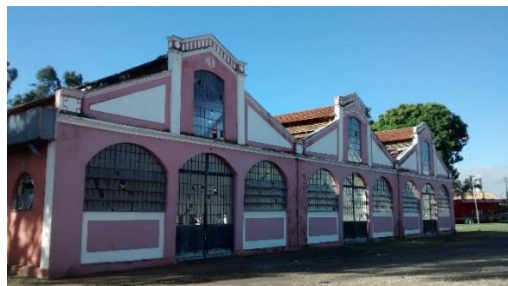
Figura 4 - Imóvel da antiga oficina de locomotivas, 2018.

Continuando, neste conjunto arquitetônico temos o imóvel onde funcionou a oficina das locomotivas (Figura 04). Este imóvel foi submetido a uma intervenção de conservação e durante alguns anos teve um uso cultural, mas em 2009 foi desativado por oferecer risco aos usuários (Araçatuba, 2017).

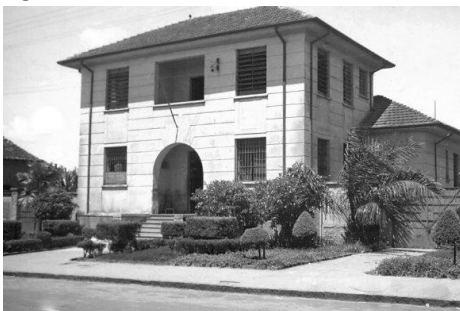
Figura 6 - Prédio da Cadeia, década 1950.

Originalmente, o projeto de arquitetura apresentava o estilo neocolonial (Figura 06), seguindo o mesmo estilo arquitetônico que se praticava em edifícios institucionais da época. Ao longo dos anos foi sofrendo com ampliações não planejadas, perdendo suas características (Figura 07).

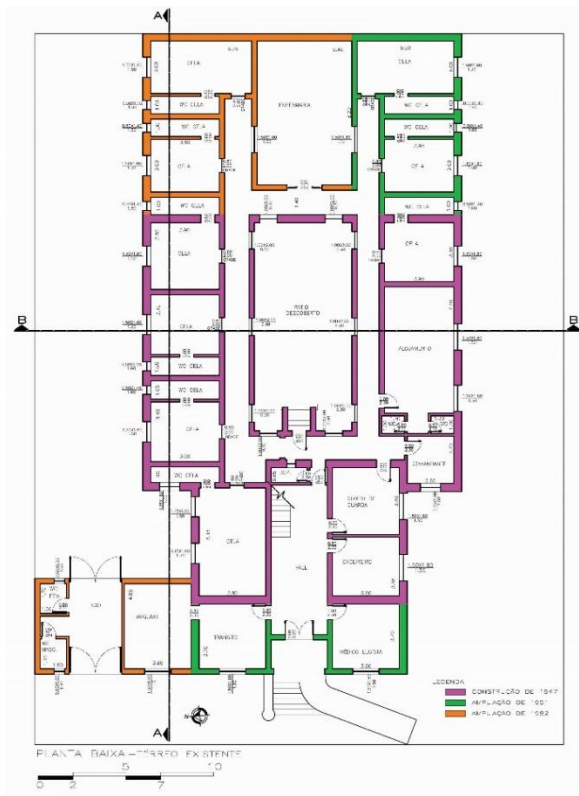
Figura 11 – Planta Baixa Pav. Térreo.

Nas figuras 11 e 12, estão ilustradas as plantas baixas do pavimento térreo e do pavimento superior, com a cronologia de ampliações decorrente ao longo dos anos.

Observa-se que ao longo dos anos o imóvel foi vivenciando reformas e ampliações: na cor magenta temos a construção original da década de 1950, verificam-se neste traçado as formas ortogonais, utilizadas nesta época e um pátio central descoberto, para banho de sol dos detentos; o verde indica uma ampliação no ano de 1951 a qual descaracterizou a fachada original do prédio, esta intervenção indica que nesta época houve a necessidade de ampliação do prédio para assim ocupar a grande demanda de detentos existente; e o laranja indica uma ampliação no ano de 1982 a fim de adequar o espaço existente a incorporação da DIG a qual passa a funcionar também no local. Averigua-se ainda nas plantas que nenhuma dessas ampliações levaram em consideração as características históricas e arquitetônicas da obra.

Em relação ao sistema construtivo, por ser um prédio de segurança, caracteriza-se com paredes duplas com espessura de 45cm onde funcionava as celas, como podemos observar nos projetos arquitetônicos acima (Figuras 11 e 12), nas demais alvenarias, nota-se uma espessura de 30cm.
