Balneabilidade de um rio: avaliação da qualidade da água

Balneability of a river: evaluation of water quality

Evanisa Fatima Reginato Quevedo Melo

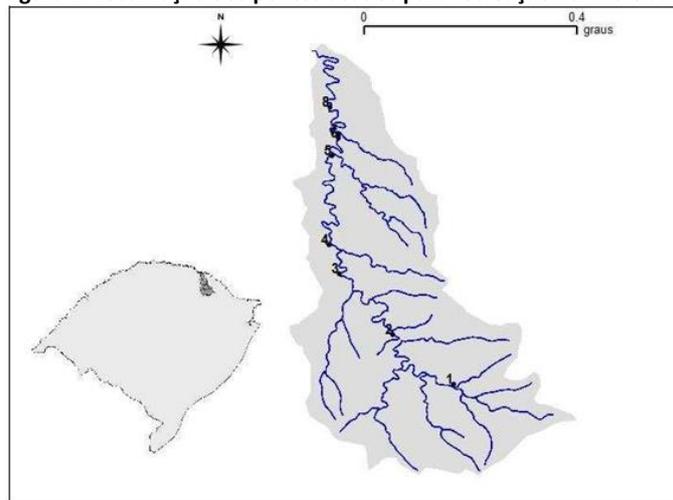
Figura 1: Localização dos pontos usados para recreação na microbacia

O Rio é utilizado em oito locais para recreação de contato primário, onde foi efetuada a coleta da água para avaliar as condições de balneabilidade desses locais que estão localizados na Figura 1 e Tabela 1

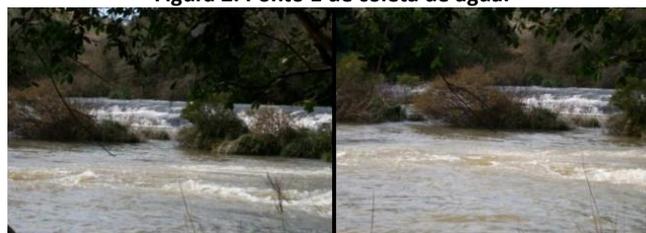
Figura 2: Ponto 1 de coleta de água.

No ponto 1 é caracterizado como Local com mata ciliar preservada e uso do solo pela agricultura, área utilizada no lazer para pesca e camping, com algumas quedas da água (Figura 2).

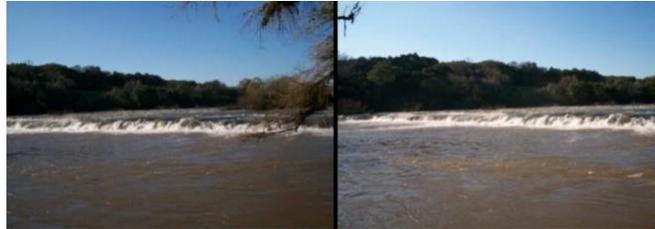
Figura 3: Ponto 2 de coleta de água.

O ponto 2 denominado Passo das Mulas, apresenta mata ciliar preservada, sendo região histórica, porque era o local de travessia dos tropeiros, permanecendo com uma área de camping e lazer (Figura 3).

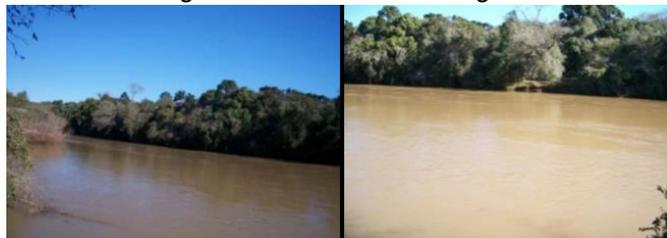
Figura 4: Ponto 3 de coleta de água.

No ponto 3 existe a presença de mata ciliar preservada em comparação a alguns pontos, porém o uso do solo no entorno é caracterizado pela agricultura e pecuária (Figura 4).

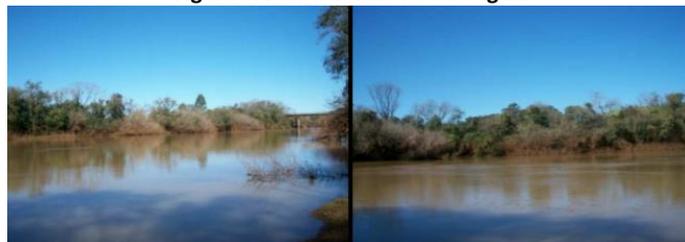
Figura 5: Ponto 4 de coleta de água.

O ponto 4 localiza-se na Ponte do Rincão caracterizado como local de lazer, balneário e pesca, com principal uso do solo pela agricultura e pecuária. Onde a mata ciliar está pouco preservada (Figura 5).

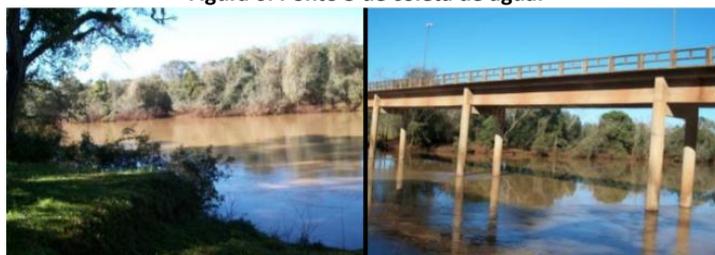
Figura 6: Ponto 5 de coleta de água.

O ponto 5 tem um camping a montante da área urbana de Paim Filho, caracterizado com pouca mata ciliar (Figura 6).

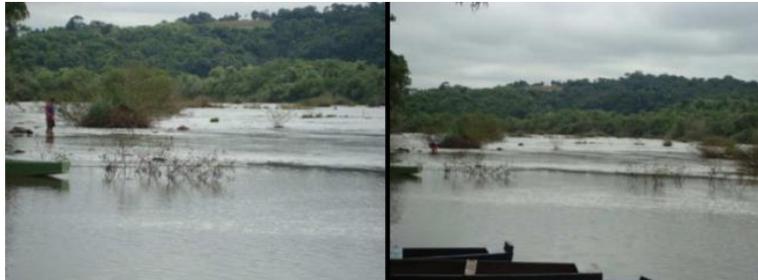
Figura 7: Ponto 6 de coleta de água.

No ponto 6 localiza-se uma área de camping denominada Espraiado, onde são praticados o lazer, pesca e canoagem, tendo mata ciliar pouco preservada (Figura 7).

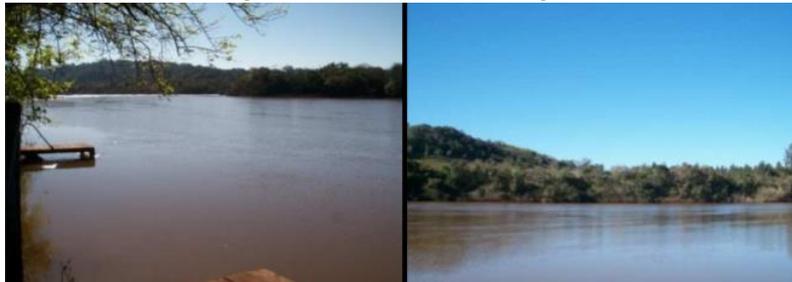
Figura 8: Ponto 7 de coleta de água.

O ponto 7 é explorado comercialmente como área de camping, lazer, pesca e canoagem, apresentando mata ciliar pouco preservada (Figura 8).

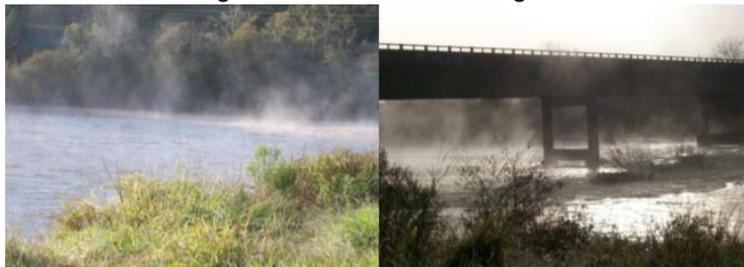
Figura 9: Ponto 8 de coleta de água.

O ponto 8 foi localizado na ponte que liga os municípios de Maximiliano de Almeida a Machadinho, apresentando mata ciliar preservada e local de camping (Figura 9).

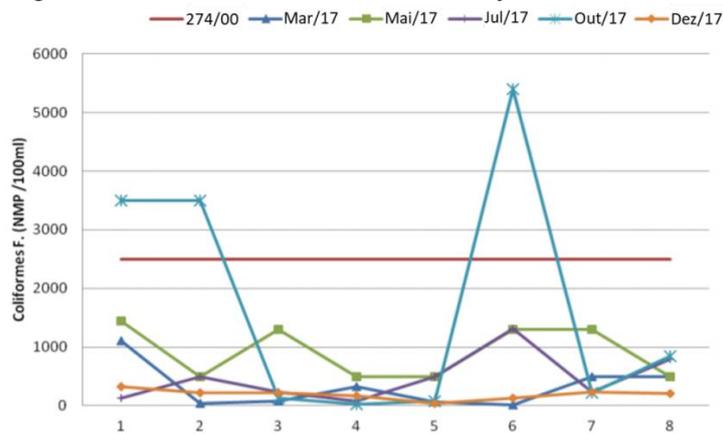
Figura 10: Coliformes Fecais nos locais de recreação do Rio Inhandava

Os valores de coliformes fecais que são estabelecidos pela resolução CONAMA 274/00 que possui um limite de 80% ou mais de um conjunto de amostras obtidas em cada uma das cinco semanas anteriores, colhidas no mesmo local, houver no máximo 1000 NMP/100 ml. As análises foram realizadas a cada 60 dias aproximadamente, portanto estabeleceu-se outro critério citada pela resolução de 2500 coliformes fecais por mililitros na última coleta. A Figura 10 apresenta os valores obtidos para coliformes fecais nos oito pontos utilizados para recreação no Rio Inhandava.

Os pontos 1, 2, 4, 5 e 6 pelos seus valores de concentração de coliformes fecais encontram-se impróprios para a balneabilidade e recreação de contatos primários.

Os locais de recreação estudados do Rio Inhandava são utilizados para inúmeros fins como pesca, canoagem, natação e demais usos recreativos, porém a qualidade da água principalmente nos pontos 1, 2, 4, 5 e 6 nem sempre se encontra adequada para os usos podendo estar prejudicando a saúde pública. Para uma melhor preservação desse recurso hídrico que é importante na forma econômica, e também cultural devem ser adotadas práticas que visem o monitoramento, à preservação das águas desse rio, assim como desenvolver trabalhos de educação ambiental que enfoquem a importância do rio quanto ao desenvolvimento socioeconômico, saúde pública e ambiental, visando uma gestão ambiental integrada.
