Análise dos Impactos Ambientais ocasionados pelas vias de acesso públicas na Bacia Hidrográfica do Córrego do Pinto no Município de Três Lagoas-MS

Analysis of the Environmental Impacts caused by public access roads in the Pinto Creek Basin in the Municipality of Três Lagoas-MS

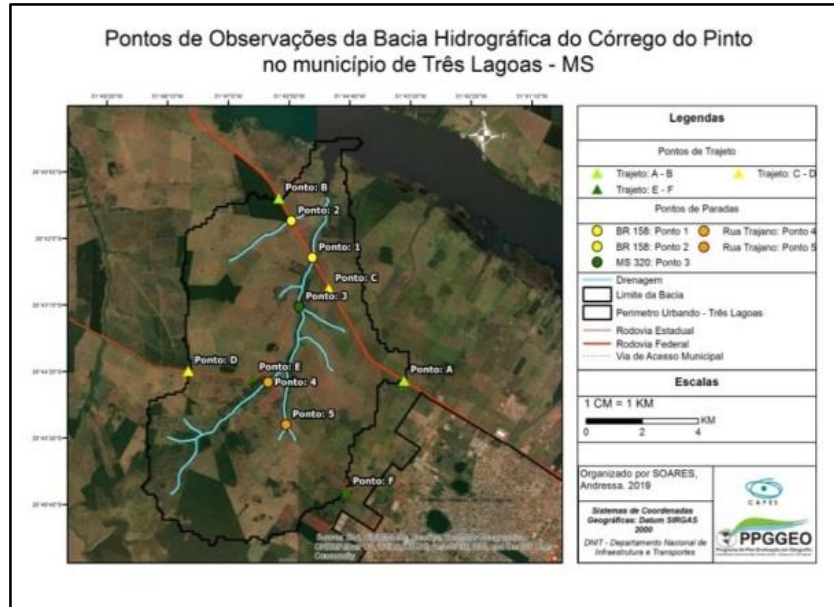
Figura 2. Pontos de Observação da Bacia Hidrográfica do Córrego do Pinto no município de Três Lagoas – MS

Na segunda etapa foram estabelecidos os pontos de análises (Figura 2) baseados principalmente na disposição espacial da rede de drenagem da BHCP, verificação de agentes potencializados causadores de impactos ambientais diretos e indiretos e acessibilidade.

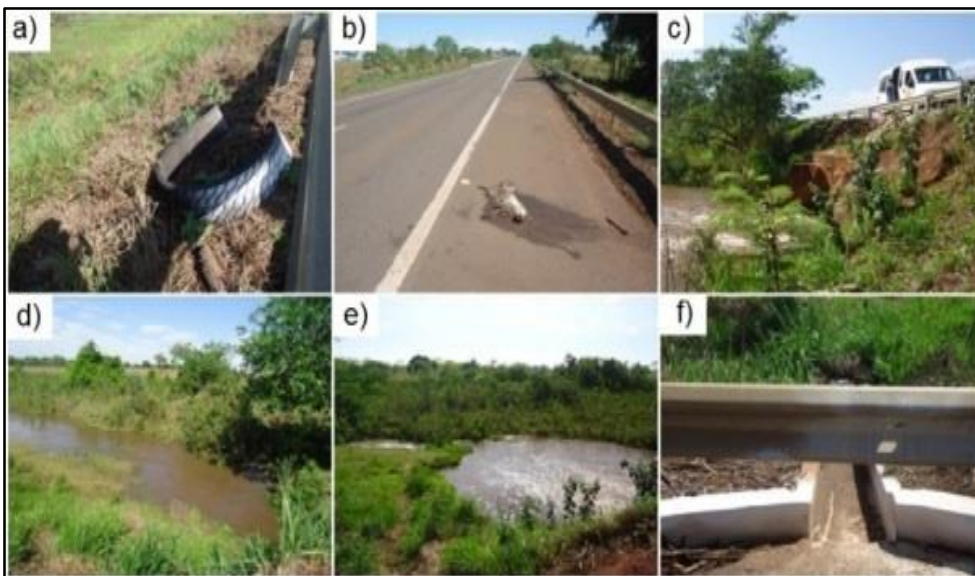
Figura 4. Observação a partir do Ponto 1

Além disso, na margem da área pavimentada foram constatados acúmulos de resíduos sólidos, dado principalmente por latas de alumínio, garrafas plásticas e pneus. Nas áreas externas da rodovia, registraram-se inúmeros processos erosivos em ascensão devido a sazonalidade dada pelo período chuvoso. Outro aspecto relevante foi a ausência de vegetação ciliar na intersecção da BR-158 com o córrego do Pinto, dado principalmente pelo desmatamento devido a acessibilidade de animais bovinos nas margens do córrego acentuando o processo de pisoteio do gado associado com os registros de assoreamento deste recurso hídrico (Figura 4).

De forma geral, sugerimos medidas atenuantes como propostas para diminuir os impactos ambientais negativos ocasionados nas fases de planejamento, construção, operação e manutenção das vias rurais. Para o desmatamento, ações como práticas de conservação de solos (curvas de nível) nas áreas vizinhas às rodovias e promover a recomposição da vegetação das áreas de risco. Para o problema da pavimentação das rodovias, prover os acampamentos de coleta e disposição correta de resíduos sólidos e líquidos. E por fim, para o Estado de conservação/utilização das vias, a solução recomendada é executar e manter em boas condições: sinalização, acostamentos, defensas, terceiras faixas etc. Assim, para cada ponto relatado acima, requer um estudo multidisciplinar aprofundado sobre processos e causas visando tomadas de decisões com foco na segurança das vias, bem como, na conservação e preservação dos recursos naturais.

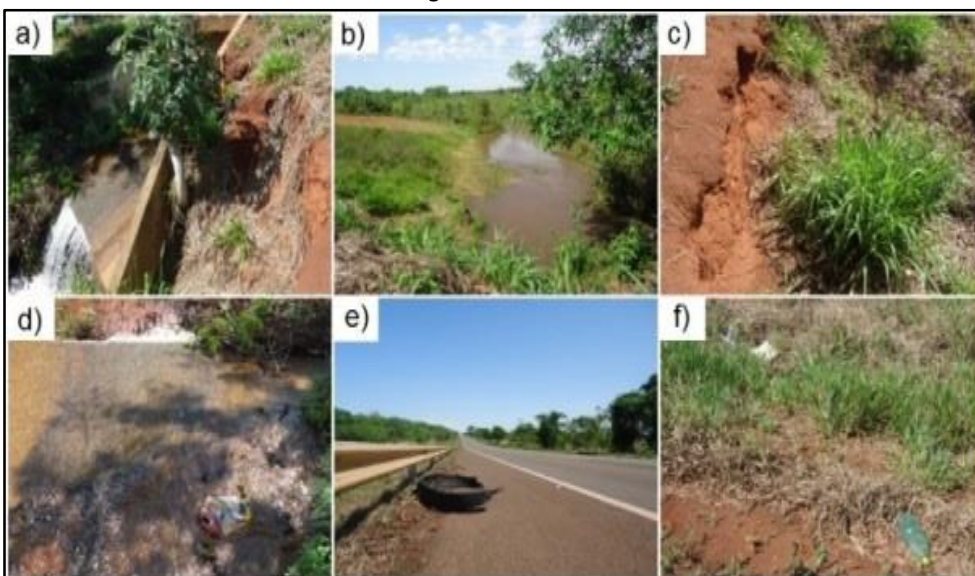
Figura 5. Ponto 2

No segundo ponto (Figura 5) no local onde o córrego é interceptado pela rodovia, foram encontrados problemas intensificados de erosão no solo exposto ao lado de uma obra de engenharia vinculada a essa via caracterizada como galeria fluvial até as margens do córrego do córrego do Pinto. Além disso, foram registrados acúmulos de resíduos sólidos na via e nos arredores. Cabe ressaltar que, neste ponto há um represamento da água no Córrego do Pinto ao lado direito da pista (sentido Cidade de Três Lagoas – Selvíria) com um intensificado processo de eutrofização comprometendo condições físico-químicas deste recurso hídrico.

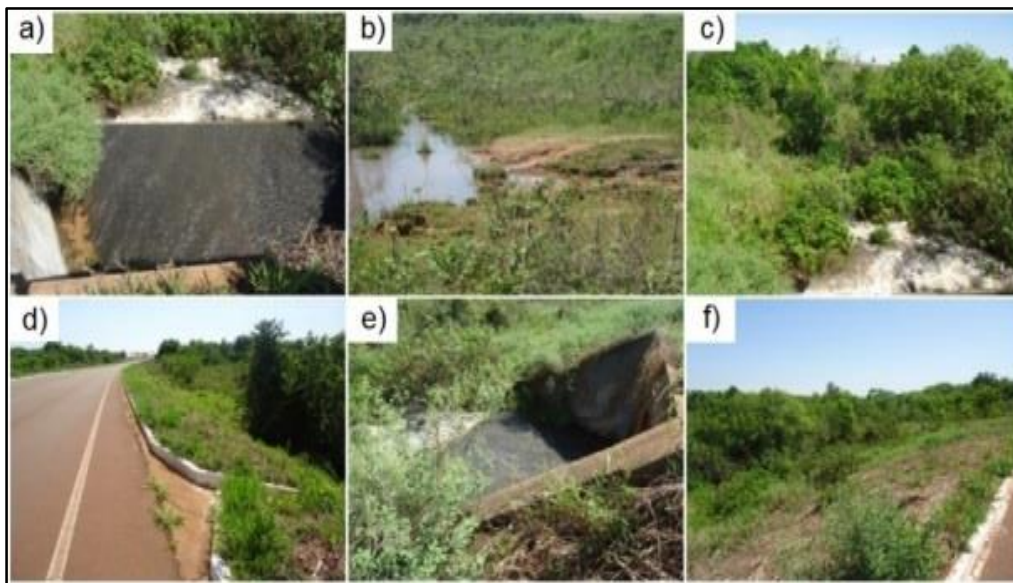
Figura 6. Ponto 3

No entorno da rodovia MS-320 (estadual) registraram-se processos erosivos em fase inicial dado principalmente pela falta de manejo associada a agropecuária, no qual, conseqüentemente contribui para o assoreamento do canal fluvial comprometendo a conservação estrutural da via supracitada. Além disso, foi identificada uma obra de engenharia para drenagem superficial marginal a esta via inacabada resultando em uma escavação comprometendo o fluxo de água e potencializando acúmulos hídricos nesta via, logo, desencadeando possíveis processos de aquaplanagem principalmente nas disposições topográficas planas próximas a este ponto analisado. Outro aspecto relevante foram os registros de acúmulos de resíduos sólidos (Figura 6).

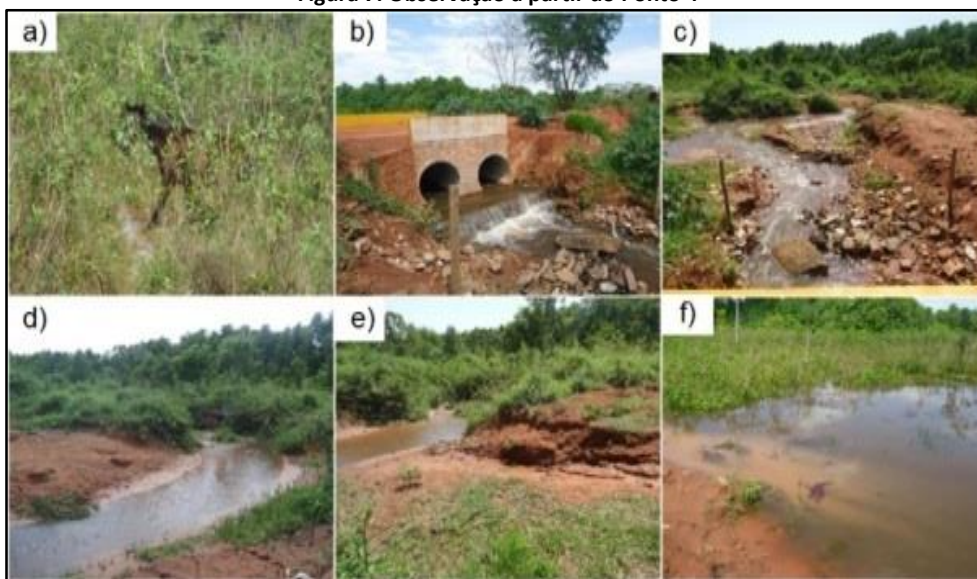
Figura 7. Observação a partir do Ponto 4

No ponto 4 (Figura 7) situado na estrada vicinal denominada de Trajano dos Santos que conecta a via de acesso MS-320 ao perímetro urbano de Três Lagoas-MS sobre o córrego do Pinto, foram registrados em seu entorno, bem como, nas margens deste córrego, uma considerável quantidade de resíduos oriundos de construção civil. Além disso, constatou-se a ausência da vegetação ciliar, tornado vulnerável as margens deste canal fluvial, principalmente aos processos de erosão e assoreamento. Nesse sentido, foi observado o alto índice de turbidez da água neste canal comprometendo suas condições físico-químicas.
