Análise das calçadas e travessias de um trecho de orla de praia urbana por meio de um índice de caminhabilidade

Analysis of sidewalk and footwear crossings of a beach waving through a walkability index

Ricardo Machado Becker

Peolla Paula Stein

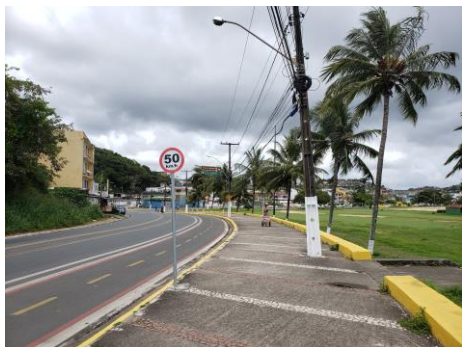
Figura 2: Av. Litorânea Norte (quadra 30)

Quanto à tipologia de rua, a Figura 2 representa a característica da maioria dos segmentos, em que se descreve, calçada, ciclofaixa e via para automóveis. No trecho analisado, tem-se ainda uma via exclusiva para pedestres (Figura 3). O cálculo dos segmentos da avenida Litorânea Norte, cuja característica é de vias com calçadas segregadas com velocidade ≤ 50 km/h resultou na nota de 1, considerada qualitativamente suficiente pelo Icam 2.0. Já em relação ao calçadão, há uma indefinição no seu cálculo. Isto porque apesar de nominalmente ser contemplado, a definição leva em consideração os "segmentos de calçada", que são as partes da rua localizadas entre

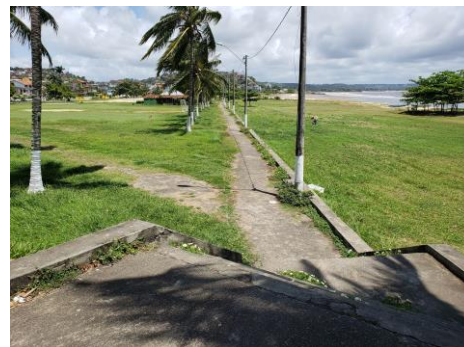
Figura 3: calçadão (quadra 378)

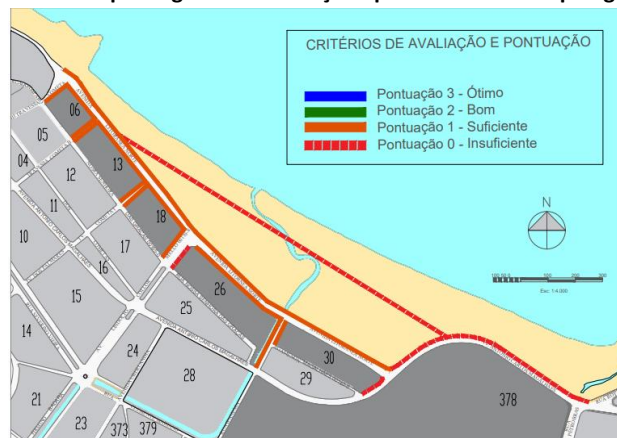
Figura 3: Resultado por segmentos de calçada para o indicador Tipologia das Ruas

cruzamentos adjacentes da rede de pedestres, levando em consideração somente um lado de calçada (vizinha a uma face de quadra). O que não é o caso deste calçadão. Diante disso, observa-se que esta é uma lacuna do cálculo pois tipologia pode não se caracterizar somente por velocidade ou segregação de fluxo. Este é o caso, por exemplo, de outros calçadões em parques. Os resultados por segmento em forma gráfica podem ser observados na Figura 4.

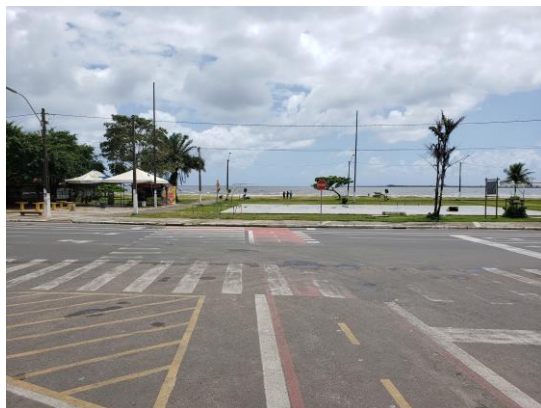
Figura 4: Av. Litorânea Norte e Rua Lindolfo Collor de Melo (quadra 18 e 26)

Em relação a travessia, no trecho analisado existe uma travessia semaforizada conforme pode ser observado na Figura 5. As demais travessias não são semaforizadas, a sinalização é falha e/ou confusa e muitos locais onde poderia existir travessia, ela simplesmente inexistente. Da mesma forma, encontram-se problemas quanto a dispositivos de acessibilidade para pessoas com deficiência, tais como rampas e piso tátil. Os resultados do cálculo deste indicador podem ser visualizados no Figura 6.

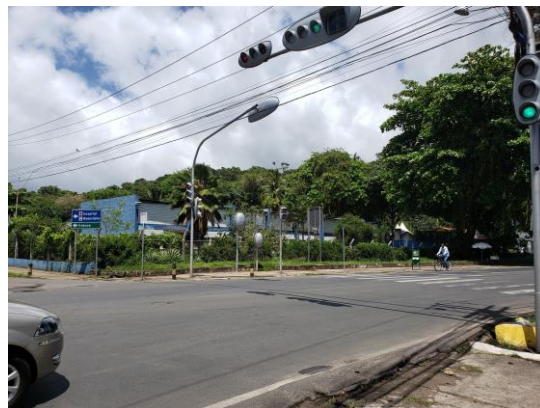
Figura 5: Av. ACM (quadra 378)

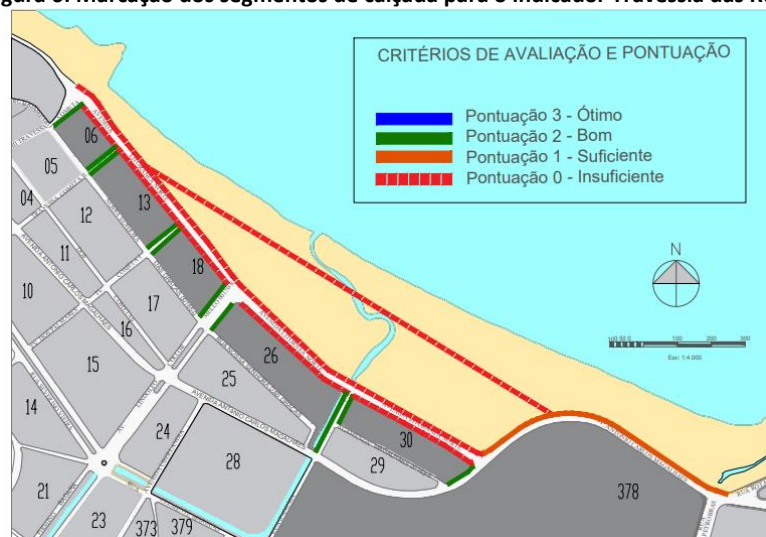
Figura 6: Marcação dos segmentos de calçada para o indicador Traversia das Ruas
