**Rios urbanos canalizados: o Córrego Biriguzinho, em Birigui/SP**

O presente artigo visa analisar os fatores que contribuem com as enchentes nas margens do córrego Biriguzinho, na cidade de Birigui/SP, com o intuito de propor soluções de infraestrutura verde amenizadoras ou definitivas quanto às enchentes.

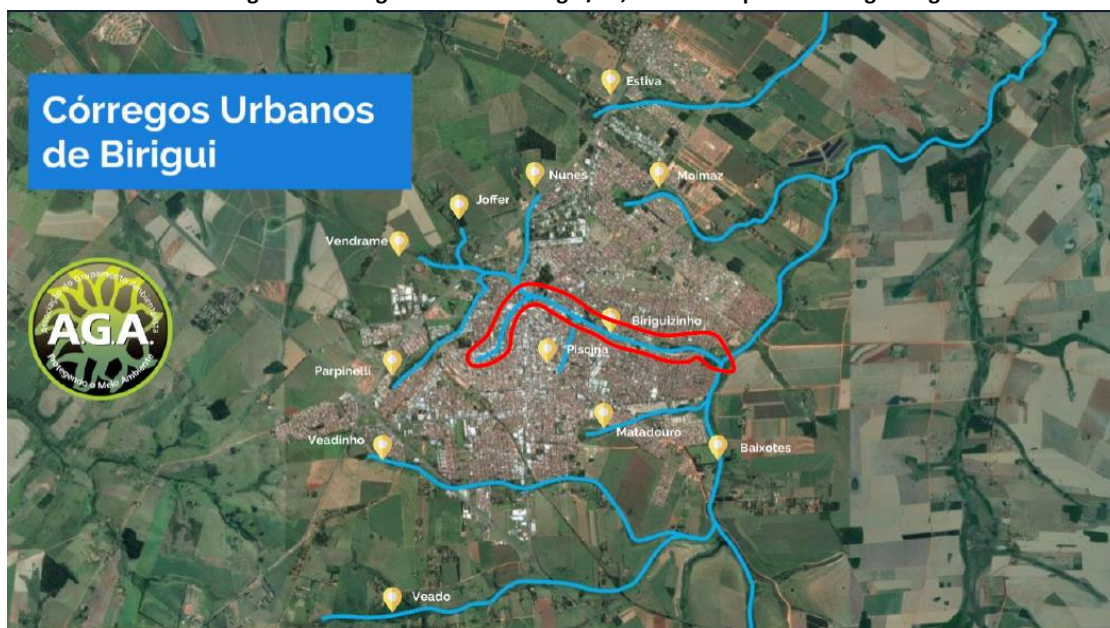
Figura 1: Córrego urbanos de Birigui/SP, com destaque do Córrego Biriguzinho

A nascente do córrego está em uma região residencial de classe média; a partir dali o córrego passa pelo centro comercial da cidade e por uma área residencial de baixa renda, dirigindo-se para a zona rural, onde deságua no Ribeirão Baguaçu. Por toda sua extensão (5.12 quilômetros), o Biriguizinho recebe o escoamento das águas pluviais e esta sobrecarga é o que gera os alagamentos.

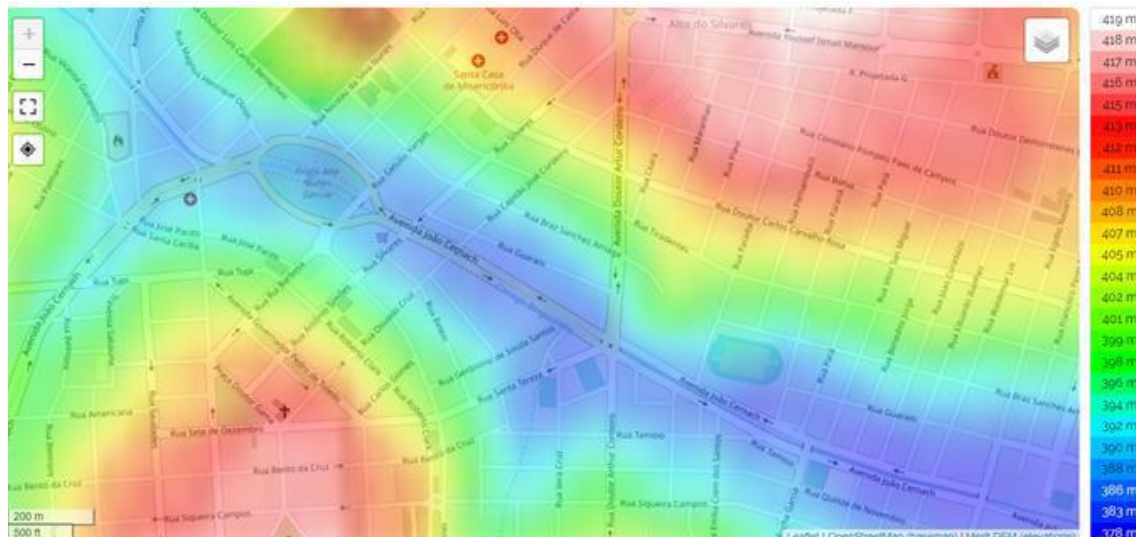
Figura 2: Mapa com a altitudes máximas e mínima de Birigui

Posteriormente, foi escolhido um recorte geográfico com base na identificação da região que mais sofre com alagamentos. A escolha se deu por meio da observação do local em dias de chuvas e das notícias encontradas em jornais e sites ao longo dos anos de consolidação do município. Soma-se a isso os fatos de que o curso do córrego é a região mais baixa da cidade (cota 378m de altitude), a confluência de dois outros córregos (Córrego da Piscina e Córrego Vendrame, visíveis na Figura 1) e ruas com aclives acentuados e perpendiculares ao fundo de vale, o que aumenta a velocidade da água das chuvas, sobrecarregando o sistema de drenagem urbana (Figura 2).

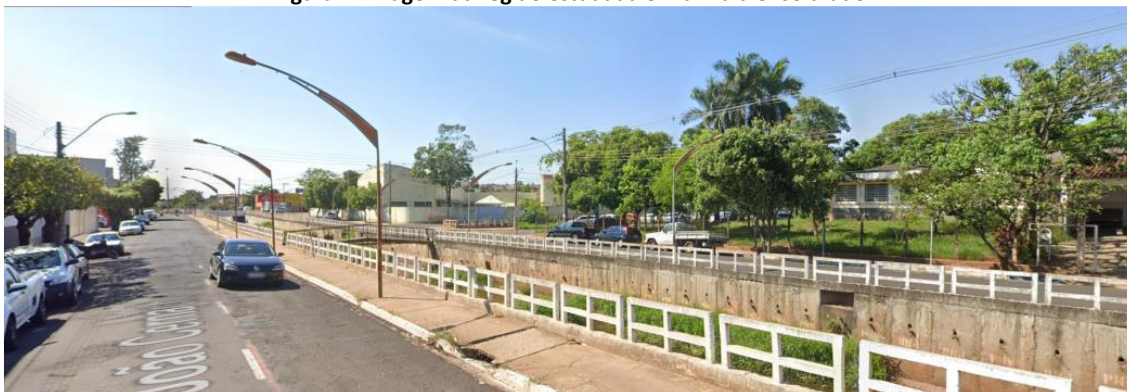
Figura 4: Imagem da região estudada em um dia ensolarado

A área mais atingida pelas enchentes é composta por comércios, residências e instituições públicas. Nas Figuras 3 e 4 estão retratadas a mesma área, mas em período chuvoso e em período de sol, respectivamente.

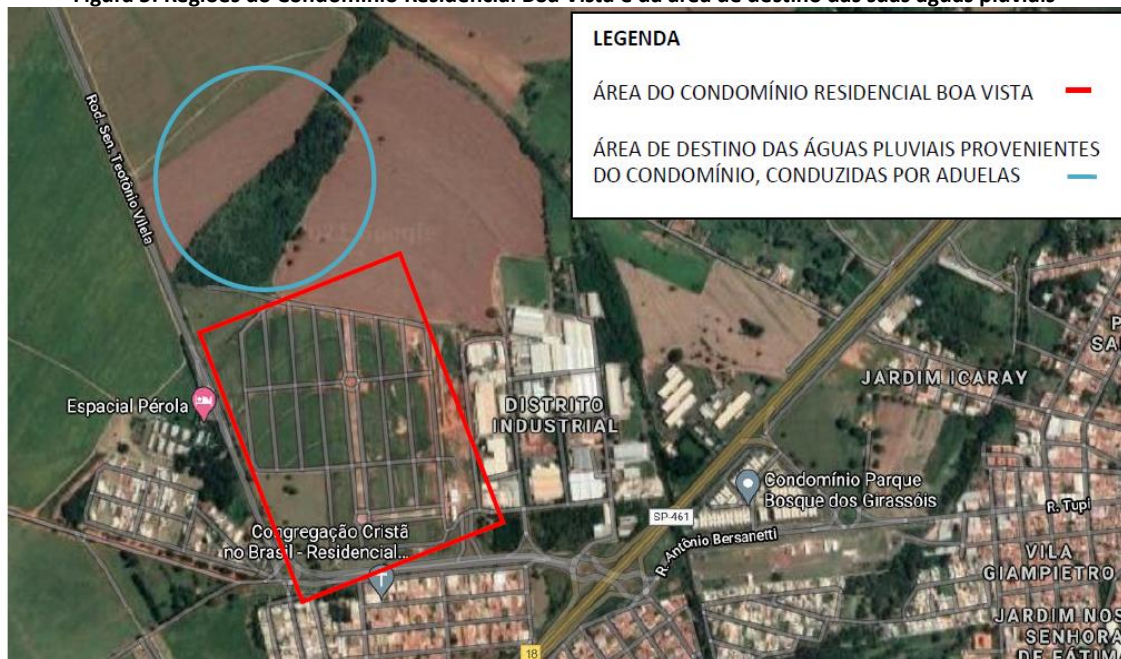
Figura 5: Regiões do Condomínio Residencial Boa Vista e da área de destino das suas águas pluviais

Atualmente, para a criação de novos bairros é exigida que as águas pluviais não sejam destinadas ao córrego Biriguizinho. A prefeitura sugere aos novos loteamentos que tomem medidas de contenção dessas águas e/ou destinação dessas para áreas rurais. Um exemplo dessa medida é o Condomínio Residencial Boa Vista, onde a água das chuvas é direcionada à uma área rural que fica na mesma rodovia (Rodovia Senador Teotônio Viléla, Figura 5). Ainda é normatizado que haja uma taxa de permeabilidade de 10% (dez por cento) dos lotes urbanos, salvo lotes comerciais e de alguns condomínios, onde essa taxa pode ser maior dependendo de cada regulamento.

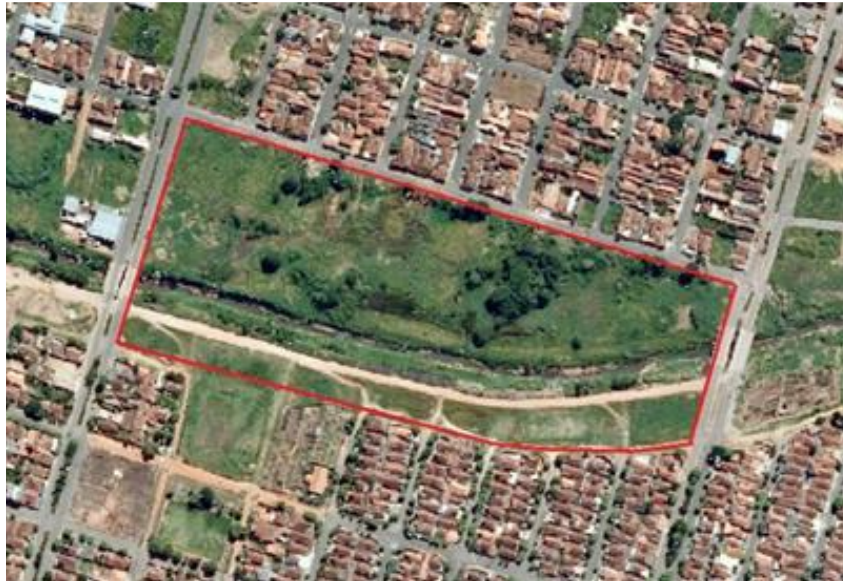
**Figura 6: Demarcação da área do parque linear**

Algumas cidades vêm discutindo que, em trechos ainda não ocupados das margens de rios urbanos, é possível se criar parques lineares com Áreas de Proteção Permanente - APP e dar uma nova chance para que a vegetação original seja replantada, permanecendo o solo permeável para receber as águas pluviais e o córrego tenha seu curso preservado ao diminuir as chances de assoreamento. Em Birigui foi criado um parque linear no trecho de margem ainda não ocupado por asfalto ou por construções (Figuras 6 e 7). No entanto, o projeto está inacabado. A proposta previa a instalação de um alambrado para preservação das margens do córrego e da vegetação recém-plantada a fim de reconstituir uma mata ciliar com plantas nativas (Figura 8). A área não foi cercada totalmente e é possível ver que não tem passado por manutenção. Existem trechos apresentando erosão (Figura 9), além da ocupação indevida de trechos onde seriam colocadas quadras para prática de esportes (que não foram executadas)

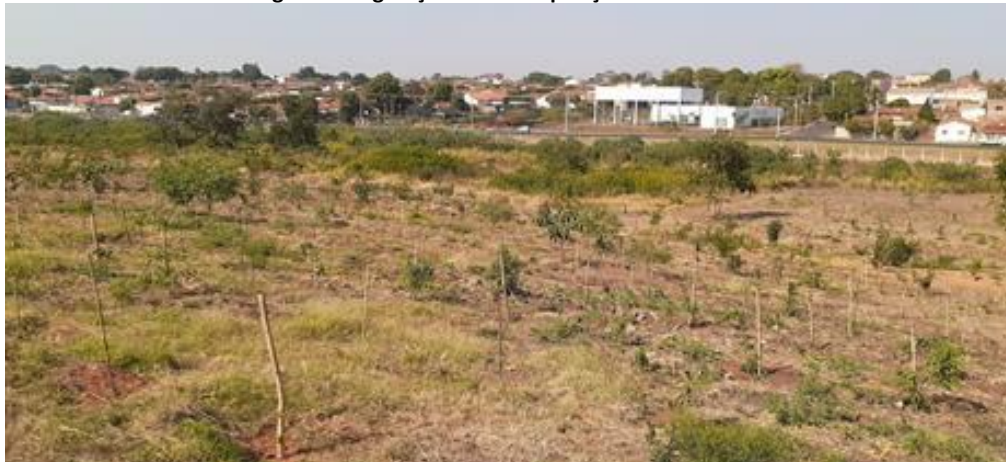
**Figura 8: Vegetação de recomposição da mata ciliar**

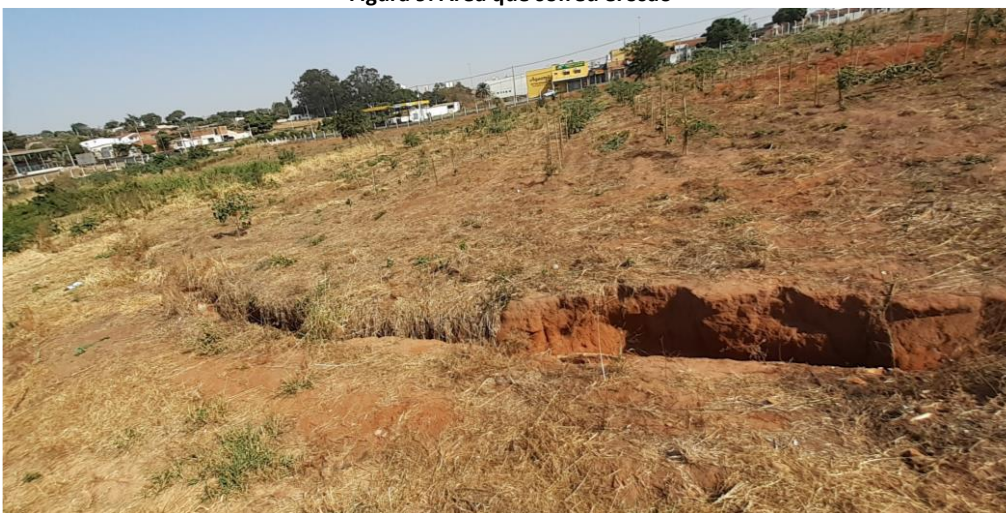
**Figura 9: Área que sofreu erosão**

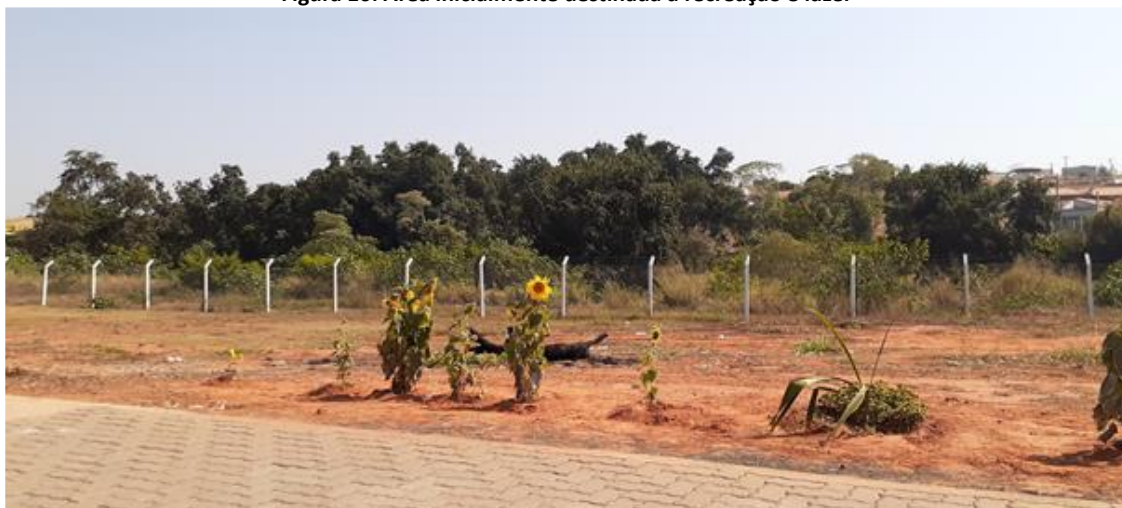
**Figura 10: Área inicialmente destinada à recreação e lazer**

(Figura 10). Mesmo assim, é possível observar que o leito do Córrego, nessa parte, é mais largo e possui margem permeável (Figura 11).

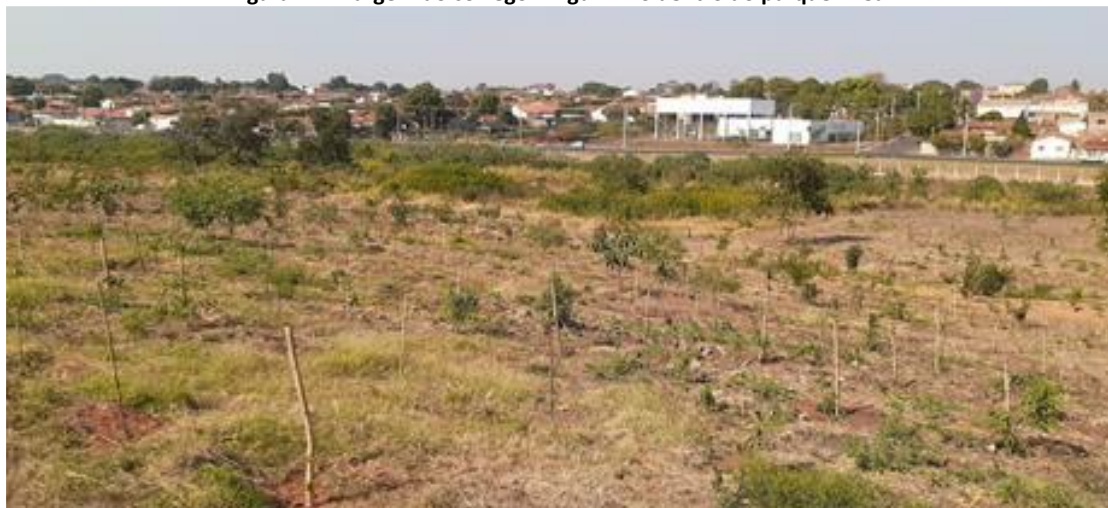
Figura 11: Margem do córrego Biriguzinho dentro do parque linear
