**Efeitos de uma urbanização desordenada: “as cidades de costas para o
rio” na Região Metropolitana do Vale do Rio Cuiabá -RMVRC/MT**

Fórum Ambiental da Alta Paulista

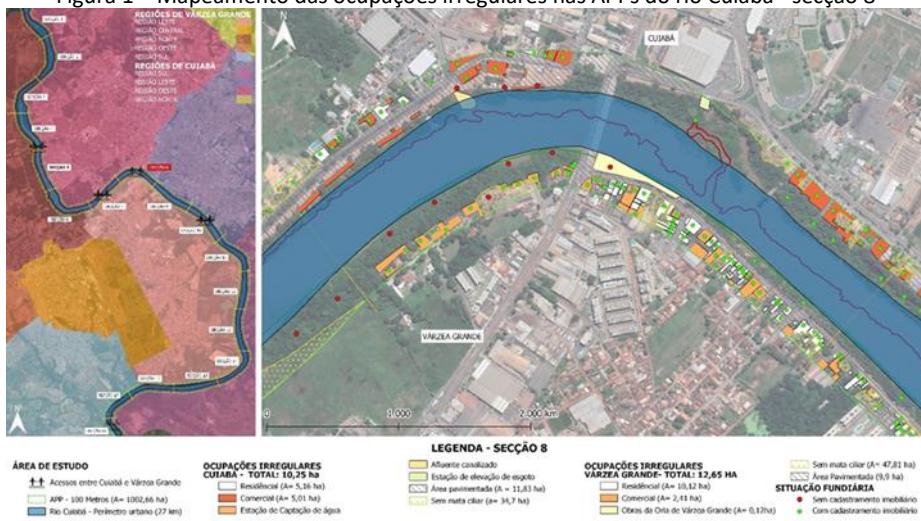
Figura 1 – Mapeamento das ocupações irregulares nas APPs do rio Cuiabá– seção 8

Para este estudo, foi selecionado para efeito demonstrativo a secção 8 (Figura 1), do mapeamento, a qual abrange a faixa de proteção localizada nas Regiões Oeste e Leste em Cuiabá e na Região Leste de Várzea Grande, é a que possui a maior ocupação, sendo as ocupações comerciais as mais expressivas. Em ambas as cidades os terrenos são particulares e enquadrados em Zona de Interesse Ambiental.

Este trecho compreende a porção territorial onde encontram-se localizadas as Orlas de Cuiabá e Várzea Grande e um ponto de acesso entre as cidades, a ponte Júlio Muller construída inicialmente em 1942 e duplicada em 1985. Em 2014, com as obras para a Copa do Mundo, foi “triplicada” para incluir o eixo dos trilhos do VLT, embora essa terceira faixa não está sendo utilizada.

É nessa porção territorial que se encontra uma estação elevatória de esgoto (demarcada no mapa – próximo a ponte), onde desagua no rio Cuiabá, o córrego da Prainha, cujas APPs estão completamente urbanizadas e seu leito serve como canal para o esgoto que tem como destino o rio Cuiabá.

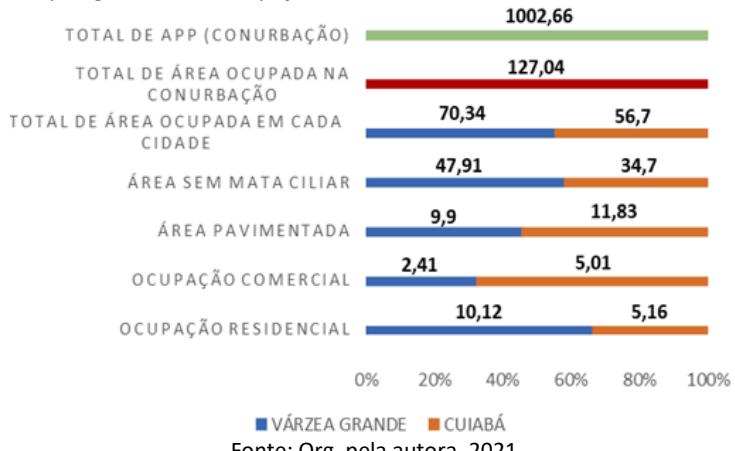
Gráfico 1 – Tipologias de uso e ocupação do solo nas APPs do Rio Cuiabá – dados em hectares

Nas APPs da margem direita do rio Cuiabá, que pertencem à cidade de Várzea Grande, o total de ocupações irregulares em APPs mapeadas e diagnosticadas como inadequadas para uma APP, foram de 70,34 hectares, sendo que 10,12 hectares são residenciais e 2,41 hectares são empreendimentos comerciais, 9,9 hectares de área pavimentada e 47,91 hectares de áreas sem mata ciliar, resultado das ocupações indevidas que degradam continuamente as margens do rio de várias formas, seja retirando a mata ciliar, produzindo o lixo e sedimentos que vão parar em seu leito em decorrência das chuvas ou impermeabilizando o solo (Gráfico 1).

Dos resultados encontrados, a apropriação por ocupações habitacionais nas APPs em maior quantidade identificada às margens do rio onde se localiza Várzea Grande pode ser associada entre outros fatores, a classe de renda ser menor quando comparada com as taxas apresentadas para a cidade de Cuiabá.

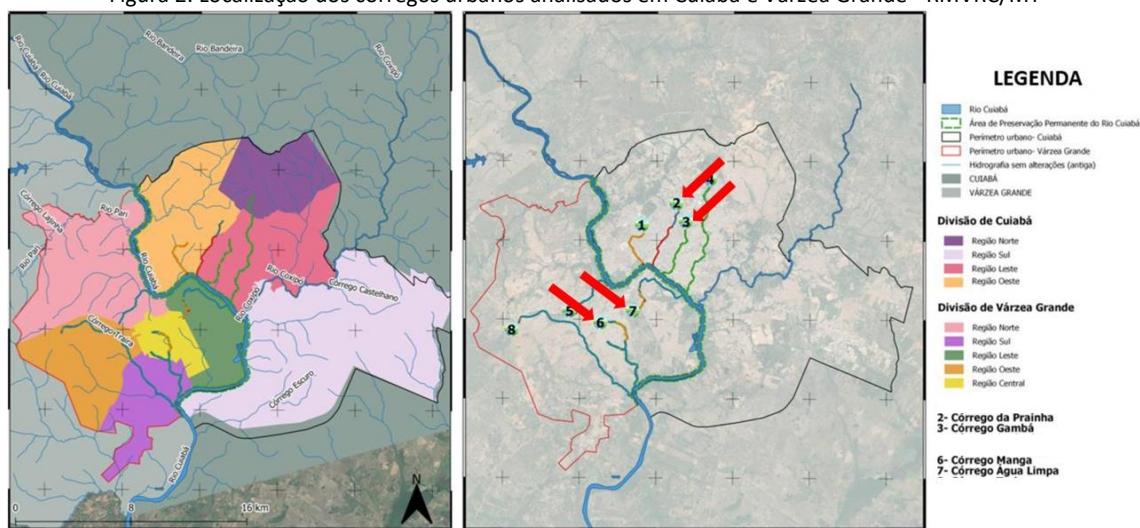
Figura 2: Localização dos córregos urbanos analisados em Cuiabá e Várzea Grande - RMVRC/MT

Em Cuiabá foram escolhidos (Figura 2), o Córrego da Prainha e o Córrego Gambá, e em Várzea Grande, foram escolhidos o Córrego Água Limpa e o Córrego Manga.

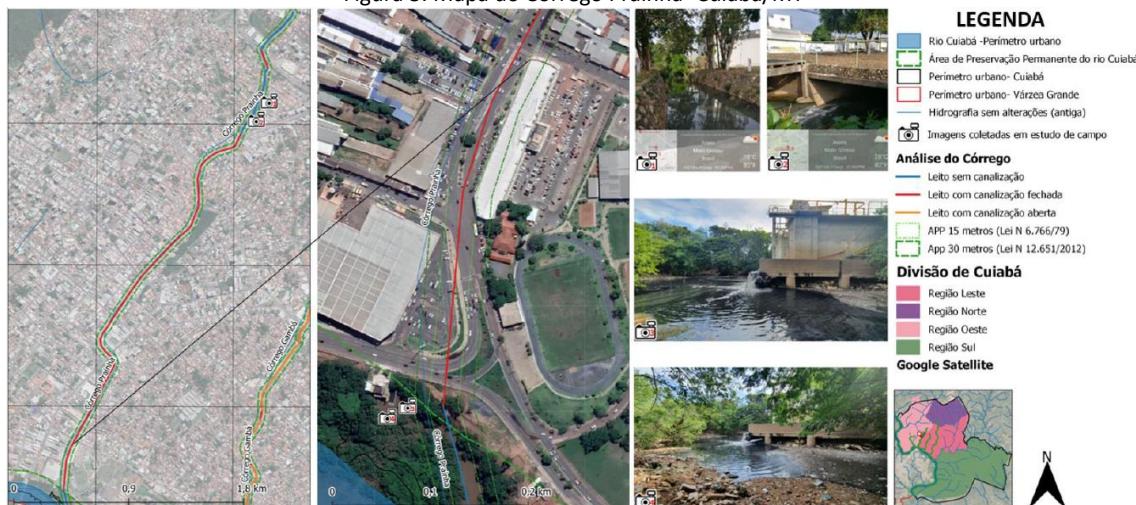
Figura 3: Mapa do Córrego Prainha- Cuiabá/MT

O Córrego da Prainha (Figura 3), é um marco histórico no processo de urbanização de Cuiabá, sua nascente está localizada no Bairro Alvorada com 13.035 habitantes, na Região Leste de Cuiabá. Seu leito, atualmente com canalização fechada percorre os bairros Araés, com uma população de 5.556 habitantes, Centro Norte com 2.510 habitantes, Baú com 2.099 habitantes, Centro Sul com 4.062 habitantes, Dom Aquino com 10.973 habitantes e Terceiro com 2.143 habitantes.

Com uma extensão de aproximadamente 4.600 metros, destes apenas 100 metros estão sem canalização, ou seja, o córrego está totalmente canalizado, uma pequena parte com canalização aberta e cerca de 3.500 metros de canalização fechada até desaguar no Rio Cuiabá.

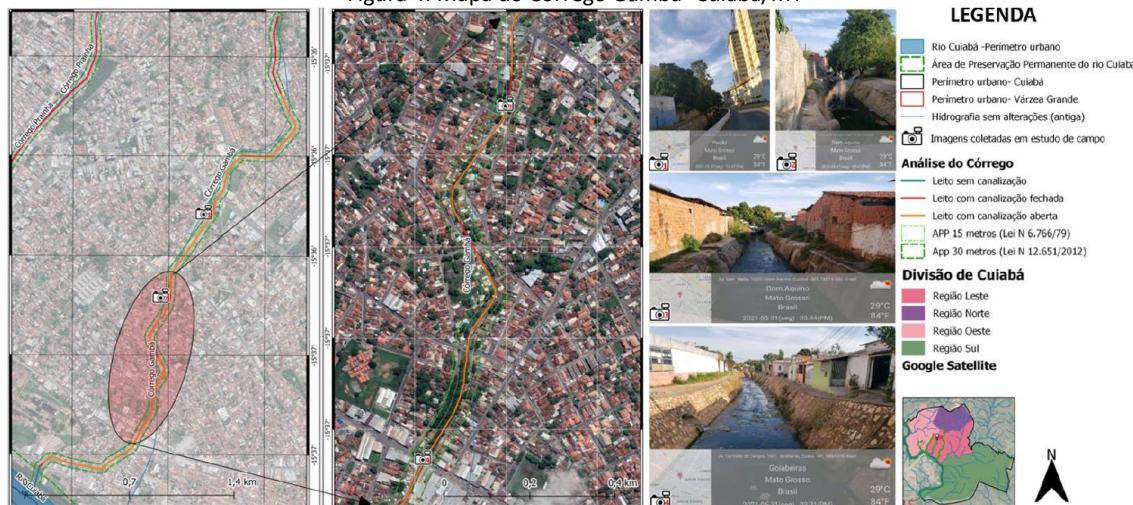
Figura 4: Mapa do Córrego Gambá- Cuiabá/MT

O Córrego Gambá (Figura 4), tem sua nascente concretada em formato de tanque e localizada na praça D. Palmira Pereira Dias no Bairro da Lixeira, na Região Leste de Cuiabá. O bairro Lixeira possui 4.420 habitantes, ao longo de seu curso, o córrego passa pelo bairro Areão com 5.533 habitantes, pelo bairro Poção com 4.442 habitantes, Dom Aquino com 10.973 habitantes e Terceiro com 2.143 habitantes.

Com uma extensão total de aproximadamente 3.800 metros, com exceção de aproximadamente 220 metros sem canalização, o percurso restante do córrego foi totalmente retificado, com canalização aberta até desaguar no Rio Cuiabá.

Este córrego está totalmente degradado com suas margens sem vegetação, além de receber diversos tipos de resíduos sólidos e líquidos em todo o seu trajeto, não somente recebe águas pluviais, mas também esgoto que é encaminhado diretamente das casas por meio de tubulações clandestinas sem tratamento, causando mau cheiro intenso, além de serem agentes proliferadores de doenças.

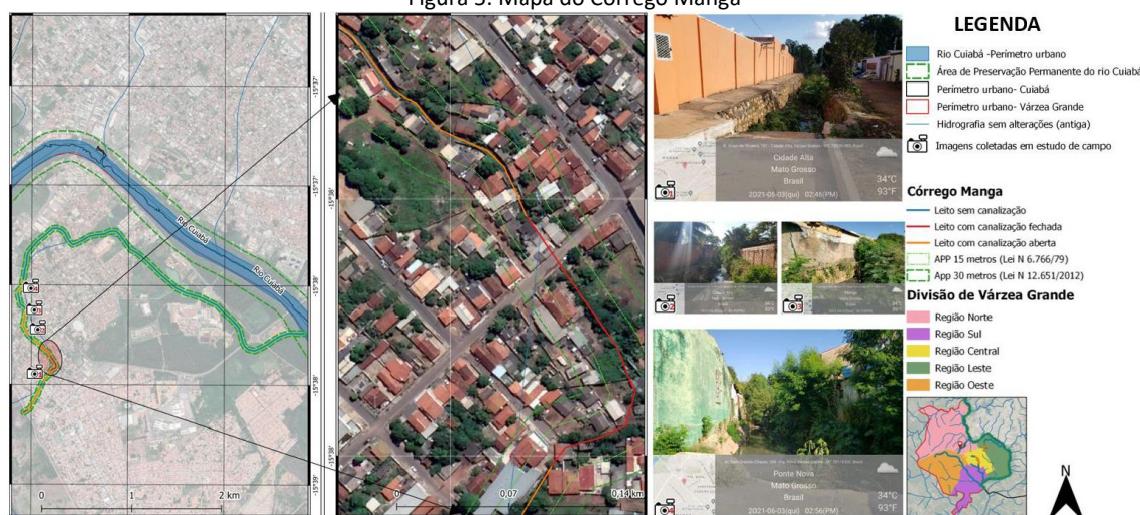
Figura 5: Mapa do Córrego Manga

O Córrego Manga (Figura 5), tem sua nascente localizada no Bairro Centro Norte (dentro do espaço do Aeroporto Internacional Marechal Rondon), na Região Central de Várzea Grande, com um IDHM de 0,739, este bairro possuía em 2010 cerca de 4.496 habitantes. A partir deste bairro, percorre o bairro Ponte Nova com cerca de 16.343 habitantes, também com Alto Desenvolvimento Humano (0,739), ao longo de seu percurso, o córrego passa pelo bairro Cristo Rei com 29.502 habitantes, IDHM de 0,742, ambos na Região Leste de Várzea Grande.

Este córrego é o que possui o maior número de habitantes em seus bairros confluentes, impactando severamente na qualidade das áreas de preservação permanentes encontradas durante a visita de campo. No local foi constatado odores de esgotos extremamente fortes, bem como, muitas ligações clandestinas de esgoto e muito lixo nas margens e dentro do seu leito.

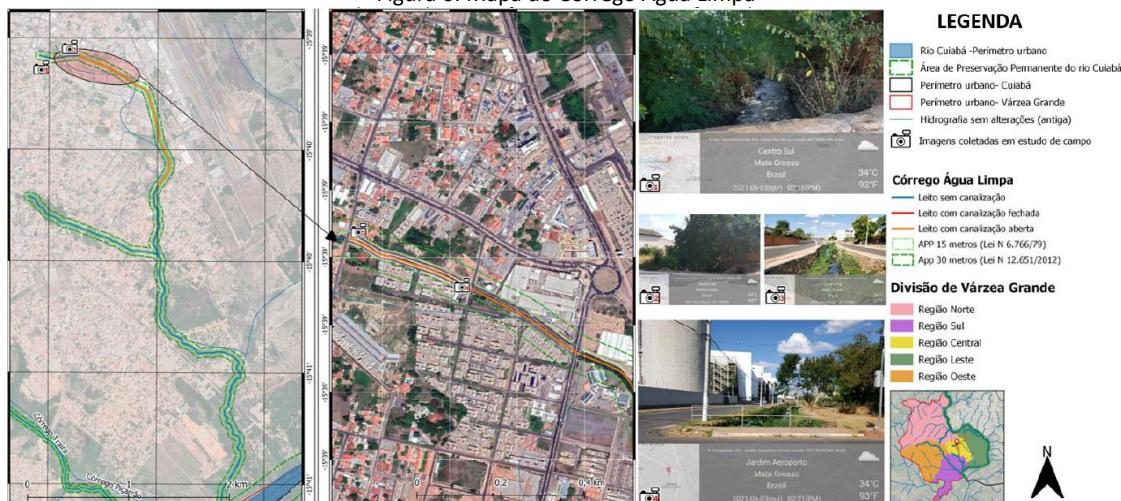
Figura 6: Mapa do Córrego Água Limpa

O Córrego Água Limpa (Figura 6), tem sua nascente localizada no Bairro Centro Sul na Região Central de Várzea Grande. Este bairro possuía em 2010, cerca de 20.134 habitantes e IDHM de 0,849, considerado muito alto. Seu leito percorre ainda o bairro Costa Verde com 7.895 habitantes com IDHM de 0,767 considerado alto e o bairro Vitória Régia que possui 3.136 habitantes, ambos na Região Sul do Município.

Este córrego apresenta uma situação emblemática no contexto da cidade, uma vez que encontra-se localizado no centro, em uma das regiões mais movimentadas e geradoras de empregos e serviços. Assim, este córrego está com suas margens densamente ocupadas e é palco de constantes alagamentos na área, pois seu leito impermeabilizado não suporta o fluxo de água das chuvas e facilmente extravasa. Em 2017 houve o alagamento dos estacionamentos do Várzea Grande Shopping, o qual foi edificado dentro da APP.

As imagens que integram a figura (6) demonstram a situação das margens e da água do córrego, há uma camada de esgoto muito denso acima de uma pequena lâmina d'água que escorre e desagua com esses resíduos no rio Cuiabá. Nas imagens do mapeamento (Figura 6) é possível verificar a presença de lixo, reflexo da ausência de práticas de educação ambiental e
