**Dispositivos Móveis nos Sistemas de Microdrenagem da Cidade do Recife-PE**

**Cíntia Rafaela Lima dos Santos**

**Willames de Albuquerque Soares**

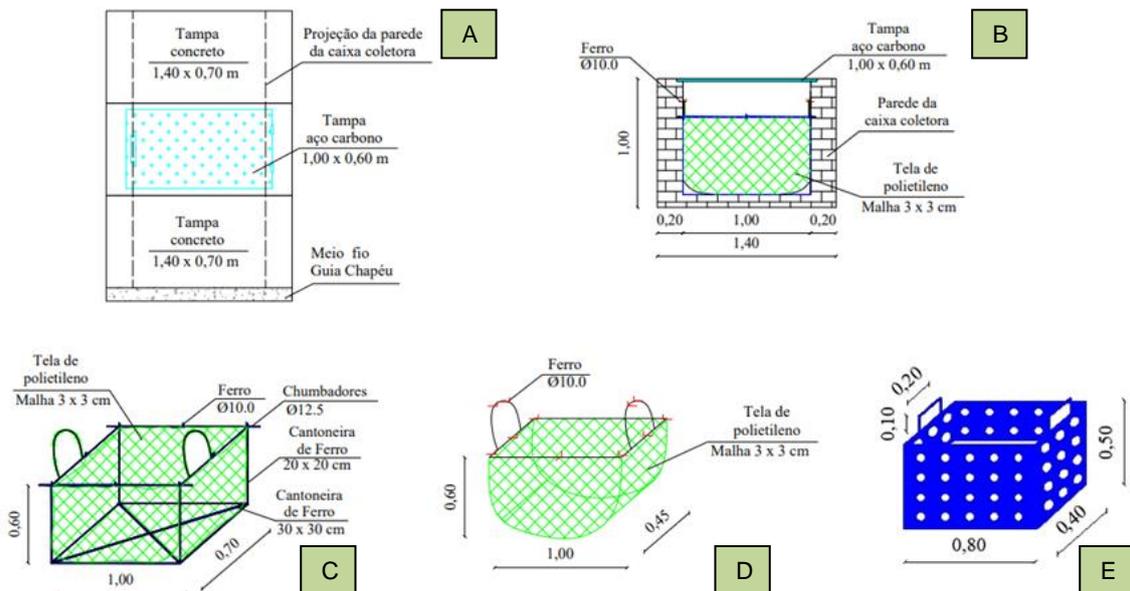
A Figura 2 mostra o detalhamento das bocas de lobo, o encaixe dos ecocestos visto em corte, e os respectivos dispositivos em ferro fundido, PEAD e em fibra.

Figura 2 – Detalhamento das caixas coletoras, com a tampa de acesso para limpeza (A), encaixe dos ecocestos visto em corte, da parte interna do elemento de drenagem (B) e os ecocestos em ferro fundido (C), em PEAD (D) e por fim em fibra (E).

Sua primeira projeção foi criada em ferro fundido, por se tratar de um material resistente a ambientes agressivos, possui também um elevado tempo de vida, minimizando o custo de manutenção. Seu formato é retangular e é composto por uma estrutura em cantoneiras de ferro fundido, acoplado a uma rede de proteção em poliéster, a liga de aço escolhida corresponde a material cujas potencialidades são inúmeras, podendo ser destacada

Uma segunda versão do dispositivo foi criada em tela, composta por uma corda de 5 metros de seis milímetros em Polietileno de Alta Densidade (PEAD). Este dispositivo não é soldado, possui nós, e suporta até 500 kg/m<sup>2</sup>. A tela oferece flexibilidade, sendo capaz de se adequar a todas as dimensões encontradas nos elementos de drenagem.

Projetou-se ainda um terceiro modelo de dispositivo, em fibra de vidro, com a mesma proposta de uma alternativa prática da limpeza e de impedir a circulação destes resíduos nos sistemas de drenagem. Com uma massa estimada em 4 kg, o material apresenta uma boa resistência contra os agentes biológicos existentes no ambiente instalado.

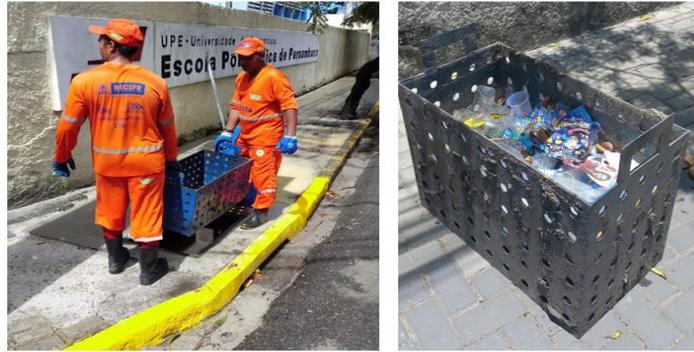
A remoção do material capturado pelo ecocesto foi realizada de forma manual, sendo executada em média duas vezes no mês. Em dias de fortes precipitações a equipe tem que estar atenta para realização das retiradas. Além disso, é importante relatar que as pessoas que executar tais serviços não precisaram entrar dentro da caixa coletora. A operação durá em média 5 minutos e é realizada com no máximo duas pessoas (Figura 3), o resíduo coletado é descartado de forma adequada para o CTR-Candeias.

Figura 3 – Remoção dos ecocestos após a captura de resíduos sólidos.

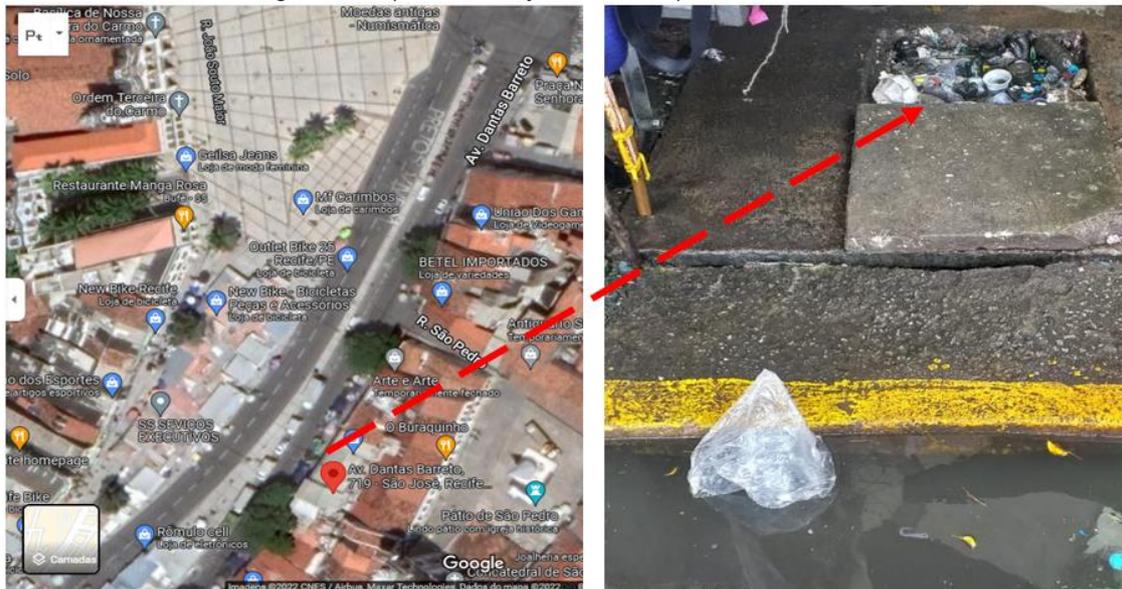
O projeto piloto para implantação do Ecocesto foi instalado na Avenida Dantas Barreto/Recife, nº719, no mês de outubro/2021, conforme localização na Figura 4, o local tem abundância de comércio e ambulantes, que naturalmente produz uma elevada quantidade de resíduos. No destaque da Figura abaixo a caixa coletora está completamente preenchida com material descartado irregularmente, obstruindo a circulação da água, causando ainda pontos de alagamentos.

Figura 4 – Mapa de localização onde foi implantado o ecocesto.

Foi realizada uma limpeza manual, na caixa coletora do tipo gaveta a fim de remover todos os sólidos (como garrafa pet, papéis, sacola plástica, folhas e outros materiais), que são descartados irregularmente na via, afetando diretamente o funcionamento adequado do sistema de microdrenagem. Em seguida, foi executado o hidrojateamento, que é um serviço que utiliza um jato de sucção cujo objetivo é limpar ou desobstruir a rede de drenagem. A alta velocidade da água gera uma pressão suficiente para deslocar objetos ou substâncias que podem estar impedindo o fluxo dentro de uma tubulação sem danificá-la, evitando assim que a sujeira contamine os rios e mares. Após a limpeza, o elemento de drenagem recebe também uma manutenção, como a realização de melhorias no revestimento interno da caixa e por fim foi realizada a implantação do ecocesto.

Com o intuito de aumentar a agilidade da retirada dos resíduos, nos elementos de drenagem que receberam o ecocesto, foram instaladas tampas em Aço Carbono com peso estimado de 15 kg, para facilitar a abertura da caixa coletora, com dimensões de 1,00 x 0,60m. Normalmente, o fechamento deste tipo de caixa é utilizado uma tampa pré moldada em concreto armado, não podendo ser adotado no caso em questão, pois, inviabilizaria a abertura para realizar manutenções periódicas, devido à massa do material que é aproximadamente 300 kg.

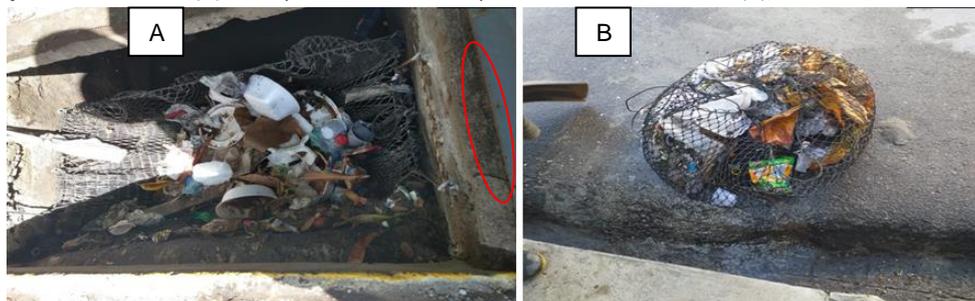
O ecocesto composto por uma tela de PEAD, em formato de cesto, foi fixado utilizando alças do mesmo material em barras de aço, ancoradas na parede da caixa coletora. Este ecocesto possui uma massa de 0,5kg (Figura 6).

Figura 6 – Modelo do ecocesto em PEAD, a área circutada mostra o detalhe da ancoragem com  $\phi 10$  mm, instalado na Praça Abelardo Baltar (A) e a captura dos resíduos que ficaram retidos na tela (B), ambos na Cidade de Recife.

Após 06 meses da sua implantação, foram removidos 87,75kg de lixo, descartados de forma irregular pela sociedade na via em questão da Cidade do Recife, que funcionam como agentes causadores de problemas para o sistema de drenagem e, sobretudo para o ecossistema. Notou-se ainda que roedores visitavam os ecocestos de PEAD com assiduidade, danificando as cordas que seguravam tais resíduos, diminuindo assim o tempo de vida útil dos mesmos.

O segundo modelo de dispositivo, elaborado em PEAD, colheu resultados positivos onde foram removidos aproximadamente 300 kg de resíduos em nove meses, que descartados de forma irregular, foram retidos no equipamento, garantindo assim a circulação das águas pluviais dentro da galeria de drenagem. A principal desvantagem deste modelo foi à fragilidade quanto à interação com roedores.

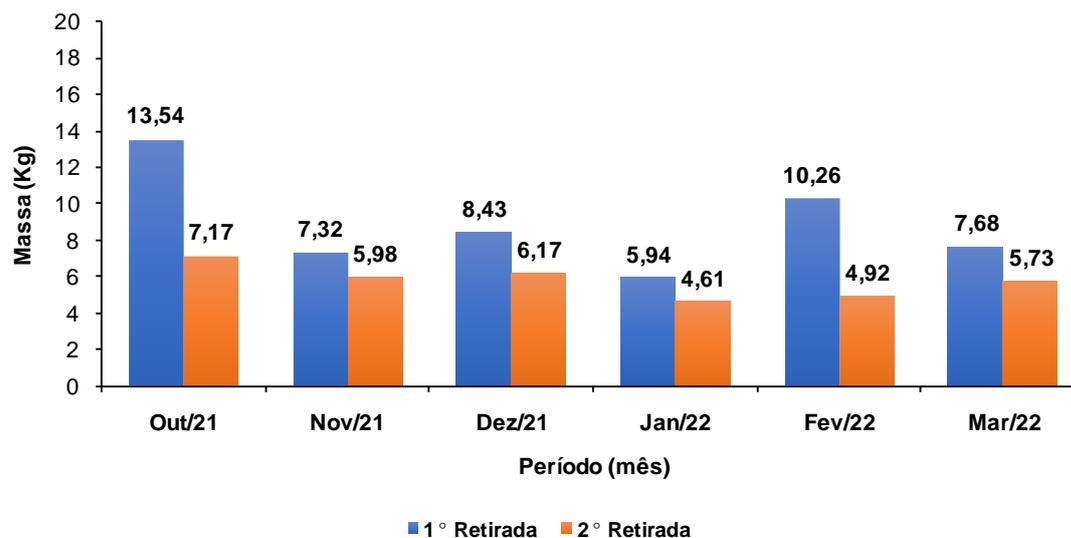
Para este modelo de ecocesto, foi observada a necessidade de recolher o lixo retido duas vezes por mês e destina-los para o local adequado. Os locais onde receberam estes dispositivos foram previstos adotantes, ou seja, alguém que se disponibilizasse a fazer as devidas retiradas no intervalo de tempo pactuado. Os seis meses iniciais foram acompanhados pela equipe técnica da Autarquia de Manutenção e Limpeza Urbana (EMLURB). Os dados relacionados às coletas podem ser observados na Figura 7, em seguida foi passada a responsabilidade para o adotante do ecocesto.

Figura 7 - Massas das remoções no ecocesto da Av. Dantas Barreto/Recife.

As segundas remoções sempre apresentaram massas inferiores em relação às primeiras, tendo em vista que, o consumo de produtos é maior nos primeiros 15 dias do mês, em razão do pagamento da folha salarial, quando se pressupõe que os descartes de resíduos aumentam.

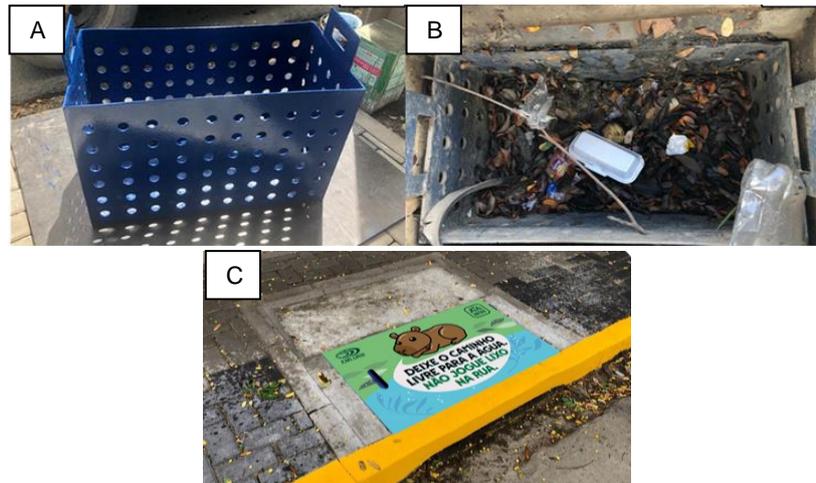
Com um formato mais estrutural, os dispositivos em fibra foram instalados pioneiramente na Rua Professor Benedito Monteiro na Cidade do Recife (Figura 8). Ao todo, foram 20 unidades que além de leve, com aproximadamente 4 kg, são funcionais e resistentes, além de apresentarem um formato esteticamente agradável.

Figura 8 – Modelo do ecocesto em fibra (A), com material proveniente de descarte irregular (B), e a sinalização implantada em maio/2022 na Rua Professor Benedito Monteiro (C), na Cidade de Recife.

A mecânica do ecocesto é simples e as vantagens são inúmeras. Enquanto as caixas coletoras normais entopem, transbordam, contaminam e proliferam insetos e roedores, os ecocestos são dispositivos funcionais para melhorar o escoamento das águas que circulam por estas galerias, com um material seguro e de fácil manutenção. Além disso, a água infiltrada por estes elementos entupidos causa erosão asfáltica, abatimentos, buracos, acidentes, sujeiras e conseqüentemente mais problemas. As remoções são realizadas a cada 15 dias de acordo com a Tabela 2.

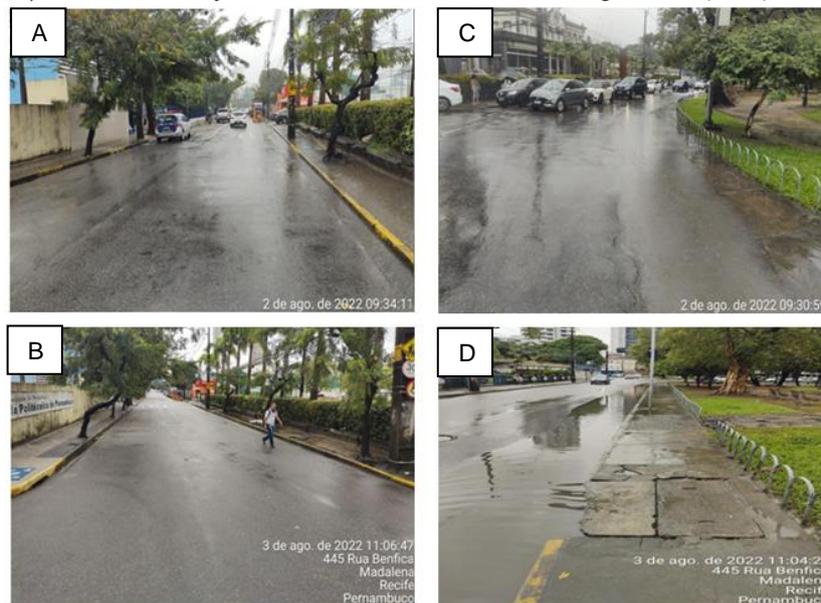
Nas 48 horas compreendidas entre os dias 02 e 03 de agosto de 2022, foram registradas chuvas equivalentes a 122,22 milímetros, pelo Centro Nacional de Monitoramento e Alertas de Desastres Naturais (CEMADEN, 2022). Normalmente, este volume de contribuição gerava transtornos na circulação de veículos e pessoas nesta via. Entretanto, a mesma teve suas atividades de trânsito de veículos e de pessoas normais, sem nenhum prejuízo as instituições lotadas nesta localização, como pode ser observado nas Figuras 9A e 9B. Entretanto, na Rua Benfica, que faz fronteira com a rua utilizada no estudo, pode ser visto pontos de alagamentos Figuras 9C e 9D.

Figura 9 – Rua Professor Benedito Monteiro, com fluxo normal de carros e pedestres (A e B) e Rua Benfica em frente ao clube, apresentando retenção de veículos devido ao acúmulo de água na via (C e D), na Cidade de Recife.

pequenas precipitações. Após a aplicação dos ecocestos, a rua não apresentou alagamentos para eventos chuvosos superiores a 100 mm.
