Uso de videoscopia na inspeção de piezômetros de aterro sanitário

Cláudio Luis de Araújo Neto

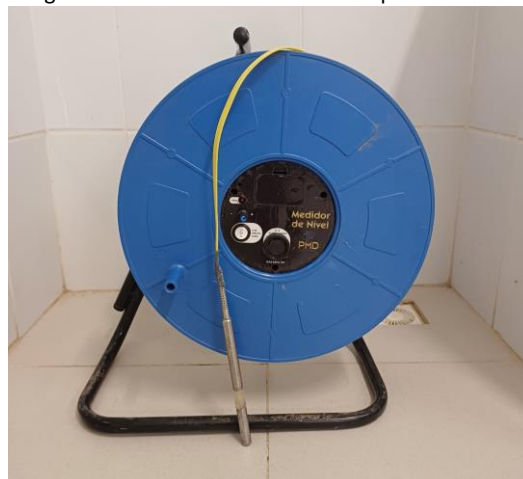
Figura 3 - Sensor eletrônico de nível piezométrico.

A determinação do nível piezométrico é realizada através da metodologia convencional, utilizando um sensor eletrônico de nível piezométrico com tecnologia de emissão sonora e luminosa (Figura 3). Quando o sensor é inserido no piezômetro e, ao entrar em contato com o lixiviado, emite um sinal sonoro e luminoso. Com auxílio de uma trena se verificava a altura do nível do lixiviado em relação a extremidade superior do piezômetro. Sendo o nível piezométrico determinado pela diferença da altura do piezômetro pela altura do nível do lixiviado em relação a extremidade superior do piezômetro. Porém, por diversas questões operacionais e técnicas essas medidas passaram a sofrer inconsistências. Desta forma, tornou-se necessário adaptar outras metodologias para averiguar o nível piezométrico e a estrutura física interna dos piezômetros.

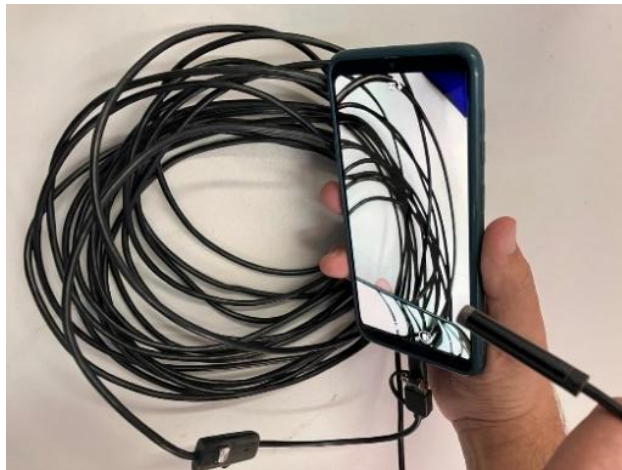
Figura 4 - Câmera de videoscopia.

O procedimento foi realizado por meio da utilização de um equipamento composto por uma câmera de uso industrial, modelo genérico da *mrgo direct store*. Esse equipamento utiliza uma Câmera com proteção ip 67, ou seja, proteção contra poeira e resistente a um mergulho na água de até 1 metro de profundidade, por 30 minutos. Além disso, a câmera possui uma resolução HD (1280x720 pixels) e apresenta iluminação de LED, permitindo o registro de com boa resolução e coloridas. O sensor de vídeo é acoplado a um cabo resistente com diâmetro de 8 mm e 10 m de comprimento, permitindo uma visualização profunda e segura dos piezômetros.

Acoplado ao cabo da câmera existe um conector USB - C, que permite a conexão desse equipamento com um smartphone com sistema operacional Android, que através do aplicativo *inskam* da *app-tools*, é possível processar as imagens de maneira simultânea. Na Figura 4 é possível visualizar o equipamento utilizado.
