**Impactos socioambientais nas implantações de loteamentos Minha Casa
Minha Vida faixa 1 na cidade de Uberaba-MG**

RESUMO

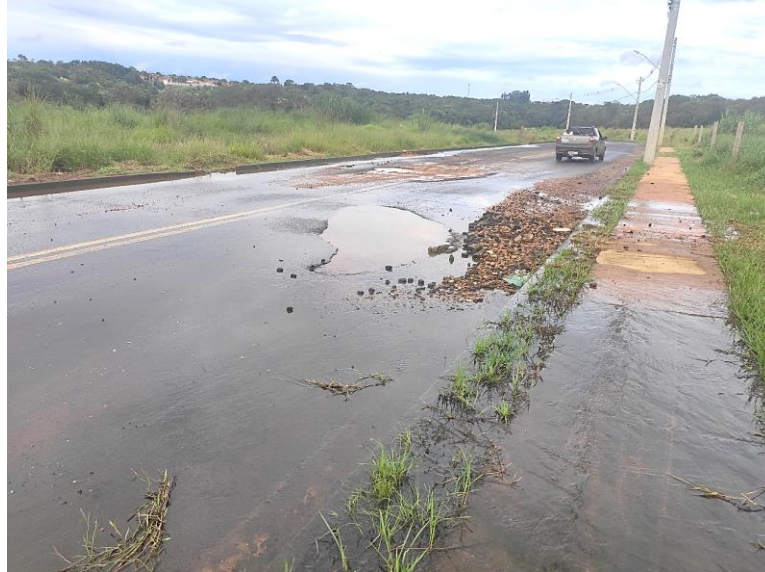
Figura 7 – Uberaba-MG: Avenida de acesso ao Parque dos Girassóis III e IV (2023)

É possível observar a falta de equipamentos urbanos no Parque dos Girassóis, além das questões relacionadas à qualidade construtiva. Embora trate-se de um loteamento novo que só começou a ser entregue em 2021, em visita ao local observamos haver várias calçadas danificadas (Figura 8), rampas para acessibilidade que levam para terrenos baldios sem calçada e vários buracos no asfalto. Áreas arborizadas próximas ao loteamento e lotes, que ainda não foram ocupados, são utilizados como depósito de entulhos. Há poças e barro nas avenidas e cruzamentos, impossibilitando o acesso à algumas rampas e dificultando a locomoção a pé.

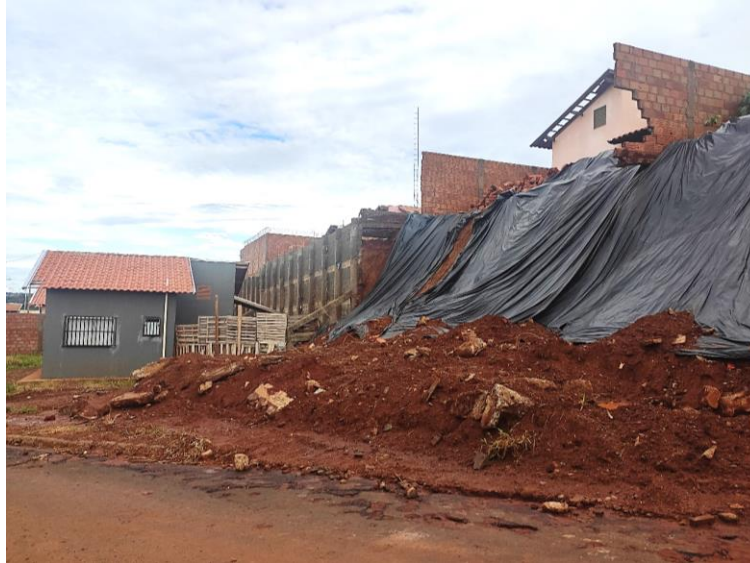
Figura 8 – Uberaba-MG: Alfredo Freire IV – Danos causados por chuvas (2023)

Já no bairro Alfredo Freire IV (Figura 9), loteado após a contratação e início das obras do loteamento Minha Casa minha Vida, passou por problemas na temporada de chuva nos últimos anos, onde casas tiveram que ser interditadas e colocadas em estado de alerta devida à queda de muro de arrimo (PRATA, 2022). A área que passava por esses problemas é uma das áreas do entorno onde a declividade é classificada como média, por estar entre 15 e 30%. Podendo ser um dos motivos da queda, já que, como citado anteriormente, embora essas áreas possam ser ocupadas, é necessário que soluções técnicas sejam criadas para evitar futuros problemas.

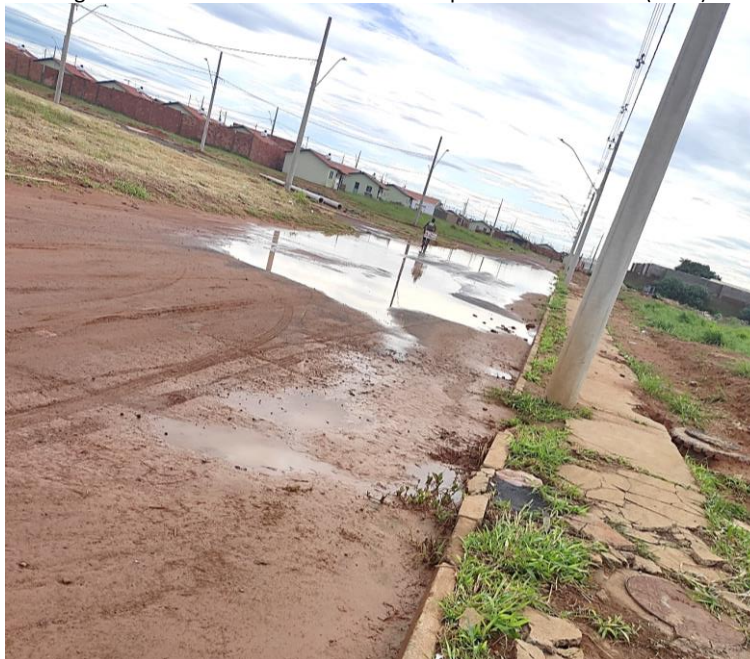
Figura 9 – Uberaba-MG: Avenida do Parque dos Girassóis IV (2023)

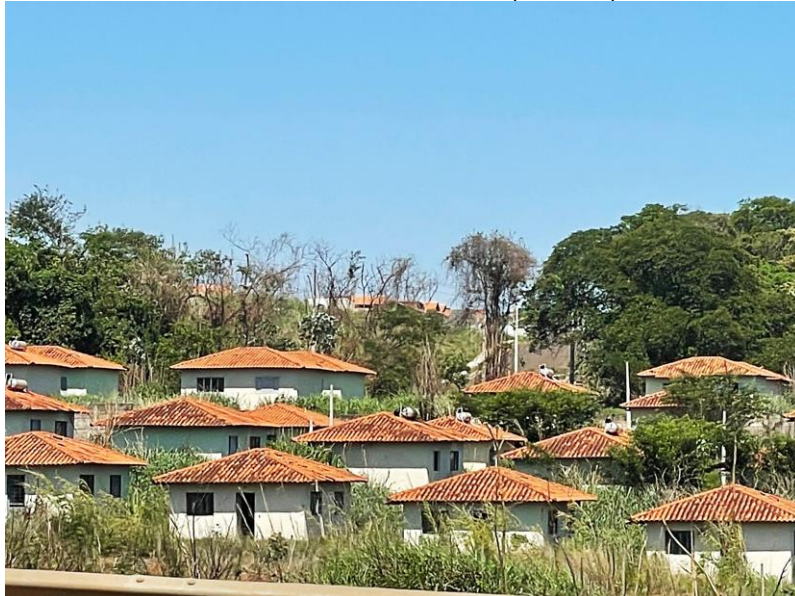
Figura 10 – Uberaba-MG – Loteamento Alfredo Freire IV etapa 1 visto pela rodovia BR-050 (2022)

O loteamento não foi ocupado, então não há como observar a qualidade construtiva e a resistência dos materiais, mas observamos que os loteamentos aparentam estar completamente abandonados, estando cercados e com vigilância. Na etapa 1, visível pela rodovia (Figura 8), é possível ver o mato tomando conta das ruas, e das casas, embora não haja registro fotográfico, por observação direta da autora ao longo dos anos, foi observado a quase finalização da obra, seguido pelo seu abandono e gradualmente com objetos sendo retirados. Hoje, já não se observa quase nenhuma placa solar no telhado das casas, que antes era existente em quase todas. Alguns tanques, portas e janelas também foram retirados. O loteamento Alfredo Freire IV e tudo o que aconteceu com o passar dos anos não representa a política habitacional brasileira, nem a realidade da habitação social na cidade de Uberaba por si só, mas representa um recorte de suas consequências. O protagonismo das construtoras, a falta de qualidade construtiva, a desigualdade urbana e a pressão do interesse privado sobre as organizações locais são algumas das várias críticas que o PMCMV carregou durante grande parte de sua vigência e esses loteamentos, de certa forma, são um recorte das consequências que elas causaram em cidades brasileiras. Reconhecer a relevância do Programa é fundamental, mas se faz necessário sempre olharmos de maneira crítica para as políticas sociais e urbanas, e que a partir dessas críticas, essas políticas sejam revistas e casos como esse do Alfredo Freire IV não voltem a se repetir.
