VULNERABILIDADE NO MUNICÍPIO DE JARAGUÁ DO SUL SC: ESTUDO DOS EFEITOS DAS CHUVAS DE 2008

Resumo: O Município de Jaraguá do Sul vem sofrendo ao longo dos anos pelos constantes desastres ambientais, nesse estudo priorizou-se o caso do ano de 2008. O Município localiza-se, em um vale da Serra do Mar que apresenta vulnerabilidade a processos naturais de desnudação que, dadas as condições climáticas, geológicas, geomorfológicas e de ocupação antrópica aumentam o risco de ocorrências de desastres naturais como inundações e movimentos de massa. O município de Jaraguá do Sul declarou situação de emergência em 20 de novembro de 2008 e, posteriormente Estado de Calamidade Pública em 14 de dezembro do mesmo ano.

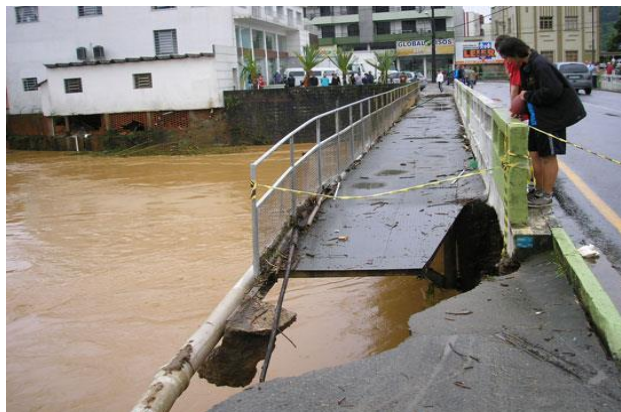
Foto 1 - Deslizamento bairro do Rio Cerro 16/12/2008 /Foto 2 - Ponte sobre o Rio Itapocu – Centro Jaraguá do Sul
Org. AMARO, F.S 2010 Fonte: WAG_CBJR (Dez. 2008) /Org. AMARO, F.S 2010 FONTE: TALLINI, R (Nov. 2008).

No município de Jaraguá do Sul o Rio Itapocu (Foto 2) chegou a subir 11 metros entre 23 e 24 de novembro de 2008. Esse rio transbordou as barragens de contenção e, em poucas horas elevou-se 11 metros acima do seu nível normal. As chuvas provocaram deslizamentos e desmoronamentos generalizados, que foram responsáveis pela maior parte das fatalidades.
