## SISTEMAS DE AMORTECIMENTO DE CHEIAS DO PARQUE DAS ACÁCIAS NA CIDADE DE UBERABA (MG)

**RESUMO:** A cidade de Uberaba é uma cidade em constante crescimento, sendo a 8ª cidade mais populosa do estado mineiro. Várias ações por parte da prefeitura municipal visam reduzir o impacto da crescente urbanização da referida cidade, que sofre frequentes inundações em sua área central. Nesse âmbito, foi proposto o Projeto Água Viva I e II, amparados pelos pelo PAC (I e II) do Governo Federal e pelo BID (Banco Interamericano do Desenvolvimento), com a finalidade de ampliação do sistema de macrodrenagem na área central o de microdrenagem nas áreas adjacentes. Como contrapartida no projeto, a Prefeitura Municipal construiu o sistema de amortecimento de Cheias do Parque das Acácias, composto por dois reservatórios que visam reter parte da vazão de pico, evitando assim que ela escoe para a área central minimizando o efeito das enchentes. O objetivo do presente artigo é analisar as vazões do reservatório principal do sistema de amortecimento de cheias no Parque das Acácias e a influência imposta na área central da cidade. Como resultados podem ser destacados que a liberação da água pelos reservató

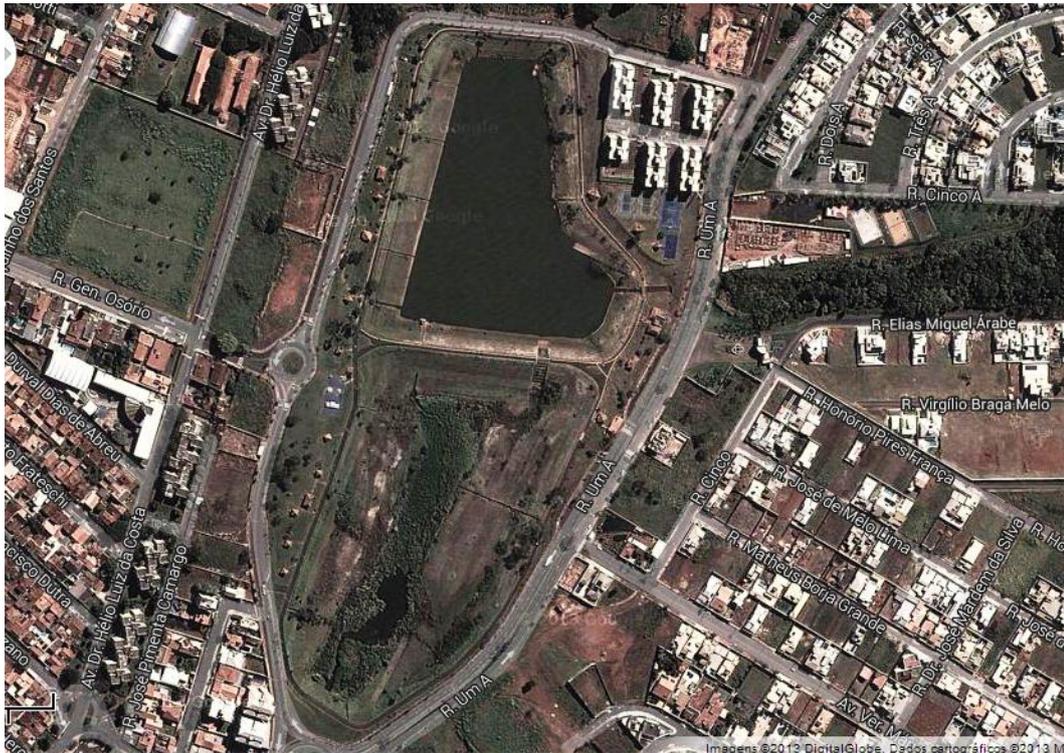
Como contra partida no projeto, a Prefeitura Municipal de Uberaba propôs a criação de um sistema de amortecimento de cheias denominado de Parque das Acácias. Esse sistema é composto por 02 reservatórios para acumulação de água durante eventos extremos de precipitação na área, além de contar com pistas de caminhadas, quiosques, quadras poliesportivas, academia ao ar livre, pista de skate propício para o desenvolvimento de atividades físicas, como pode ser visualizado na Figura 01.

Figura 01: Imagem de satélite do parque das Acácias em Uberaba, Minas Gerais.

O reservatório do Parque das Acácias possui uma área de aproximadamente 70.000 m<sup>2</sup> e situa-se entre os paralelos 19°44'51" e 19°45'11" de latitude S e meridianos 47°54'50" e 47°54'52" longitude W, na região oeste do Estado de Minas Gerais. O reservatório, localizado no bairro Parque do Mirante município de Uberaba, é formado pelas duas nascentes do Córrego Santa Rita.

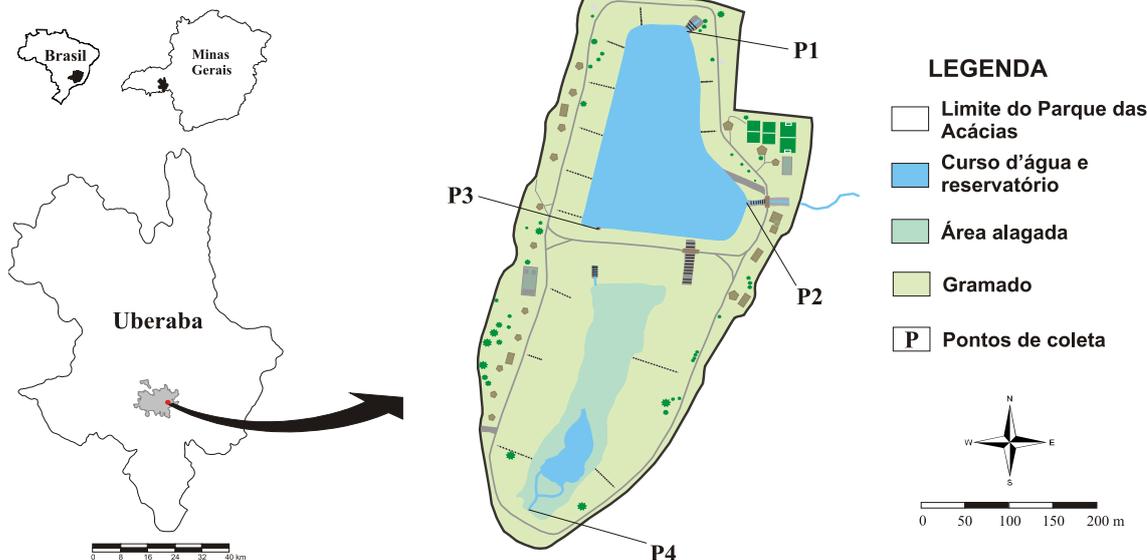
Os pontos de coleta foram distribuídos na área com a finalidade de quantificar o volume que entra no reservatório principal do sistema de amortecimento e o volume que sai dele, como pode ser visualizado na Figura 02.

Figura 02. Localização e pontos de amostragem no reservatório do Parque das Acácias.

Para a realização do projeto no Parque das Acácias, foram selecionados quatro pontos para coleta de água para análise da vazão. A localização de cada ponto está descrito na Tabela 2 e na Figura 3.

<b>Pontos</b>	<b>Coordenadas geográficas</b>		<b>Referencias</b>
	<b>S</b>	<b>W</b>	
P1	19°44'86'' 47°54'75''		Córrego Santa Rita, afluente principal do reservatório.
P2	19°44'97'' 47°54'70''		Córrego Santa Rita, afluente esquerdo do reservatório.
P3	19°44'59'' 47°54'49''		Exultório do Reservatório 01.
P4	19°45'10'' 47°54'52''		Após Área Alagada.

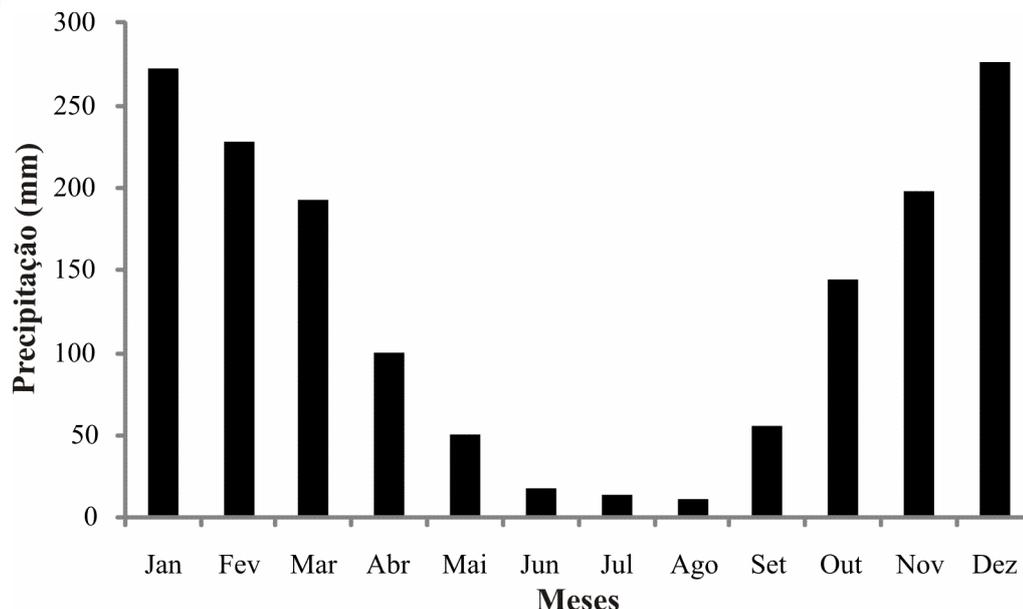
Figura 03. Precipitação média mensal entre os anos de 1914 e 1994 em Uberaba (MG).  
Fonte: Prefeitura Municipal de Uberaba, 2009.

Segundo o sistema de Köppen, a região do município Uberaba está submetida a um clima tropical chuvoso do tipo Aw, ou seja, de inverno seco e verão úmido. As estações são bem definidas, apresentando clima frio e seco durante o inverno e clima quente e úmido durante o verão. A precipitação média de dezembro, o mês mais chuvoso, é de 276 mm e agosto o menos chuvoso com 11 mm (Figura 03). A vegetação original era constituída por cerrado, cerradão e campo cerrado, hoje restrita a uma faixa descontínua as margens do curso do Córrego das Lajes, já próximo ao exutório com o Rio Uberaba.

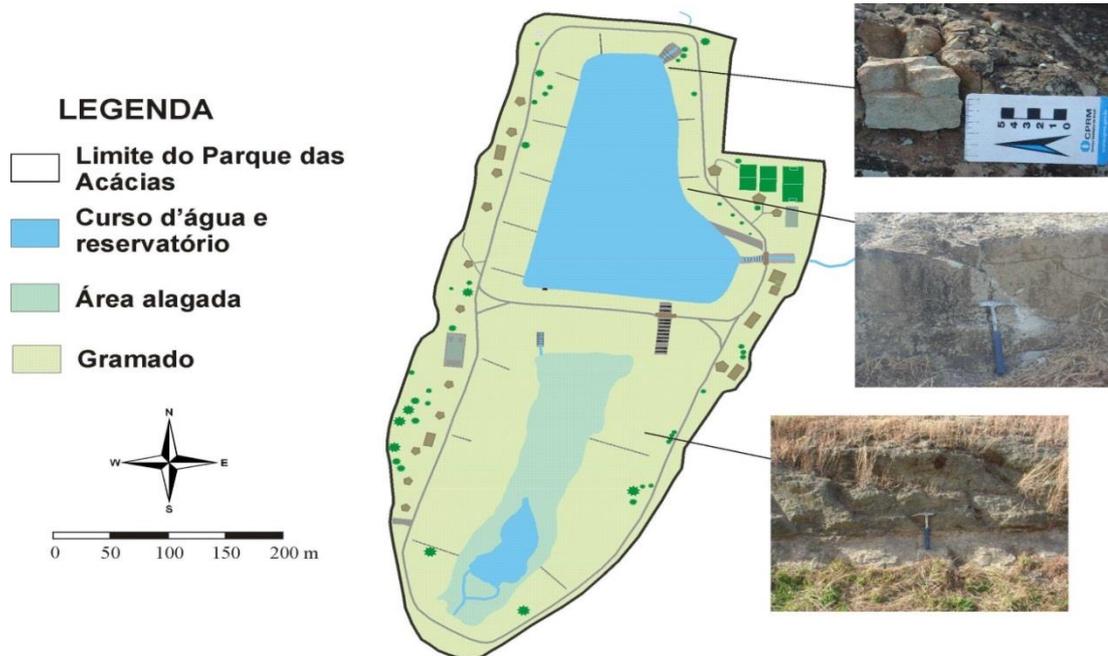
Ocorre na área do reservatório do Parque das Acácias a unidade da Bacia do Paraná pertencente ao Grupo Bauru (Formação Uberaba). A Formação Uberaba é formada por arenitos muito finos a lamitos siltsosos, arenitos finos subordinados, com matriz argilosa, incluindo grande quantidade de materiais de retrabalhamento de rochas ígneas efusivas e intrusivas básicas, ultrabásicas e intermediárias, alcalinas ou não (Hasui, 1968). Do solo que recobre a área, o dominante é definido como Latossolo Vermelho Amarelo textura média e textura argilosa.

Figura 04: Afloramentos rochosos da Formação Uberaba no Parque das Acácias.

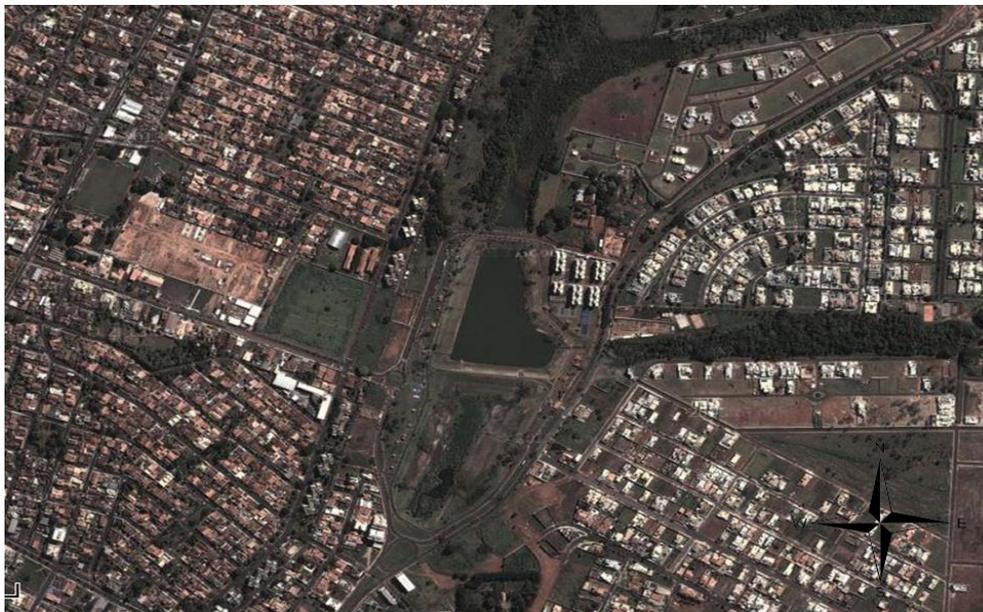
Grandes obras de pavimentação, construção de galerias pluviais, impermeabilização dos solos dentro dos condomínios por meio da construção de calçadas, também presentes no entorno do parque influenciam diretamente na capacidade de absorção de água da

chuva pelo solo, sendo ela transportada diretamente para os reservatórios do Parque, como pode ser visualizado na Figura 04.

Figura 04: Área de Influência do Sistema de Drenagem do Parque das Acácias.

Toda a porção leste, oeste e norte das áreas ao arredores do Parque é drenada pelo sistema de amortecimento de cheias presente no local. Além disso, existem sistemas de microdrenagem que drenam a águas pluviais em áreas mais distantes do parque, e conduzem o volume drenado para os reservatórios por meio de sistema de tubulação e escoamento livre.

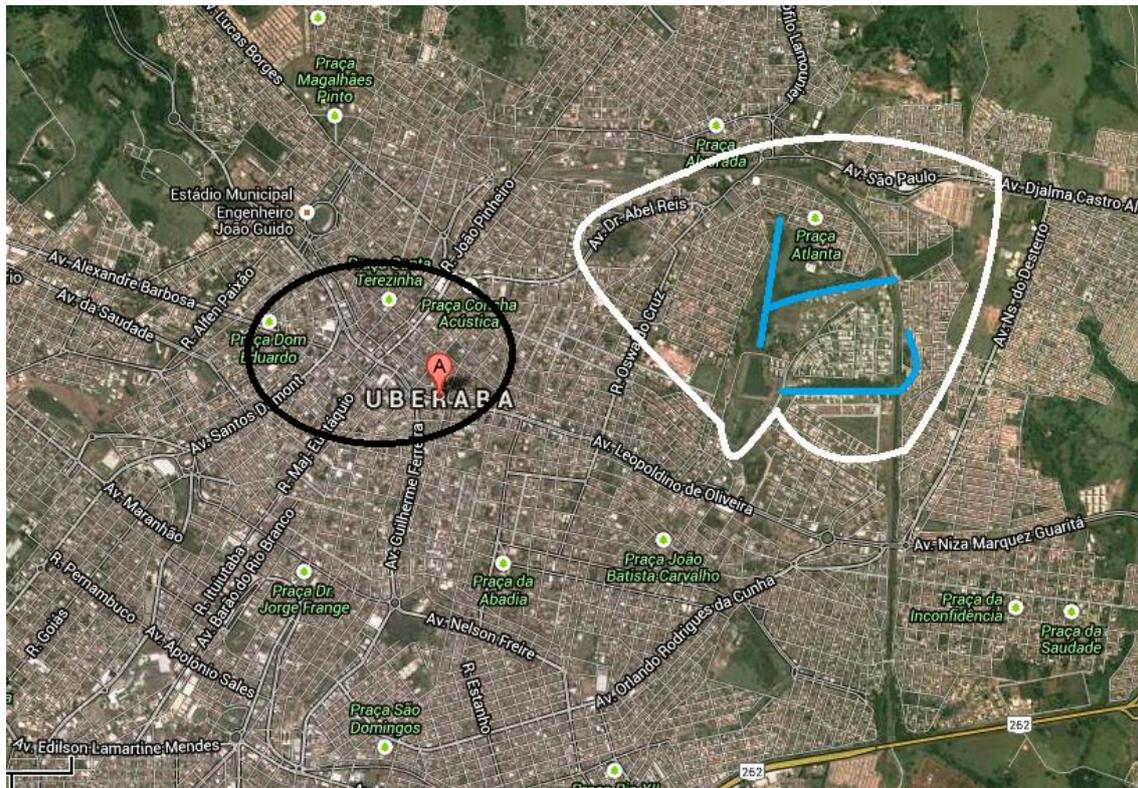
A área de drenagem do sistema de amortecimento de cheias tem como finalidade reter parte da água precipitada, evitando que toda essa água escoe de uma vez para área central, o que aumenta a vazão de pico e agrava assim as enchentes. Uma exemplificação do processo de amortecimento se encontra disposto na Figura 05.

Figura 05: Influência do sistema de amortecimento de cheias do Parque das Acácias.

A área contida no círculo branco é dada pela área de drenagem do sistema de amortecimento de cheias do Parque das Acácias. Toda essa área é drenada pelo sistema de microdrenagem que se encontra na área, onde a água é conduzida por meio de manilhas para reservatório principal do sistema de amortecimento de cheias.

Nas áreas mais próximas do parque onde ocorre o deslocamento superficial do volume precipitado, esse se desloca rumo aos reservatórios pela própria geomorfologia do local e entram nele por meio de escadas hidráulicas.

Como a liberação da água pelos reservatórios é constante, ocorre à retenção do volume excedente que entra no reservatório principal e seu nível se eleva. Quando a capacidade máxima de retenção é atingida, a água escoar por um sistema emergencial de ladrões e começa a elevar o nível do segundo reservatório. Com isso ocorre uma amortização das cheias na área central da cidade, pois um volume que se deslocaria todo de uma vez para as galerias centrais é liberado gradativamente no sistema de macrodrenagem.

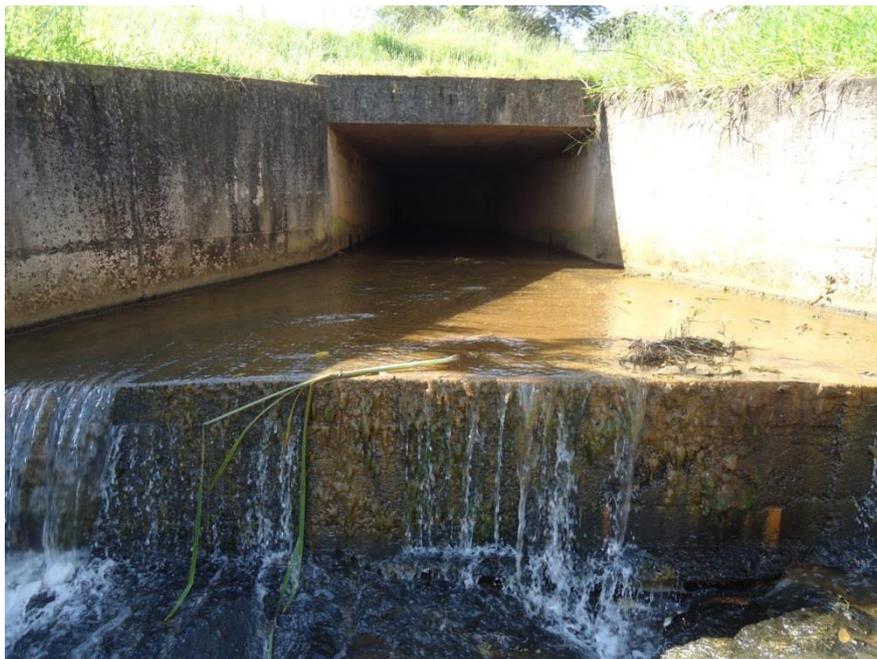
O ponto P1 é caracterizado por ser o afluente principal do reservatório do Parque das Acácias, e entra no reservatório por meio de uma galeria, onde as amostras eram aferidas, como pode ser visualizado na Figura 06, logo abaixo:

Figura 06 - Foto do Ponto de coleta P1.

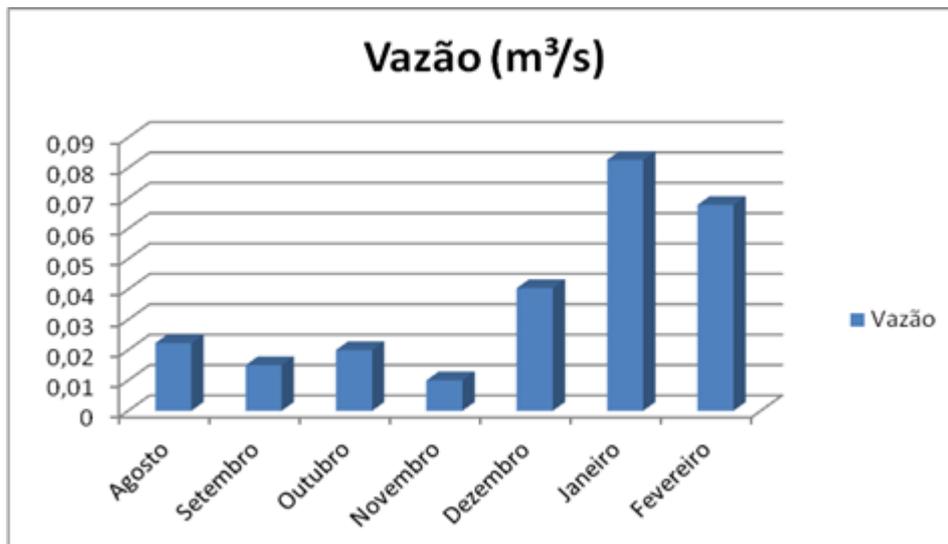
Os resultados obtidos pelo método flutuador estão dispostos na Figura 07 abaixo:

Figura 07: Dados de vazão obtidos no Ponto 01

Por esse afluente entra a maior parte do volume de água que escoia normalmente para o reservatório principal devido ao fato de ser a nascente principal do Córrego Santa Rita, e ter boa parte da área de drenagem direcionada para ele. Observam-se os maiores valores de vazão em Janeiro, Fevereiro e Dezembro, sendo esses valores 0,0826 m<sup>3</sup>/s, 0,0678 m<sup>3</sup>/s, 0,0404 m<sup>3</sup>/s, respectivamente.

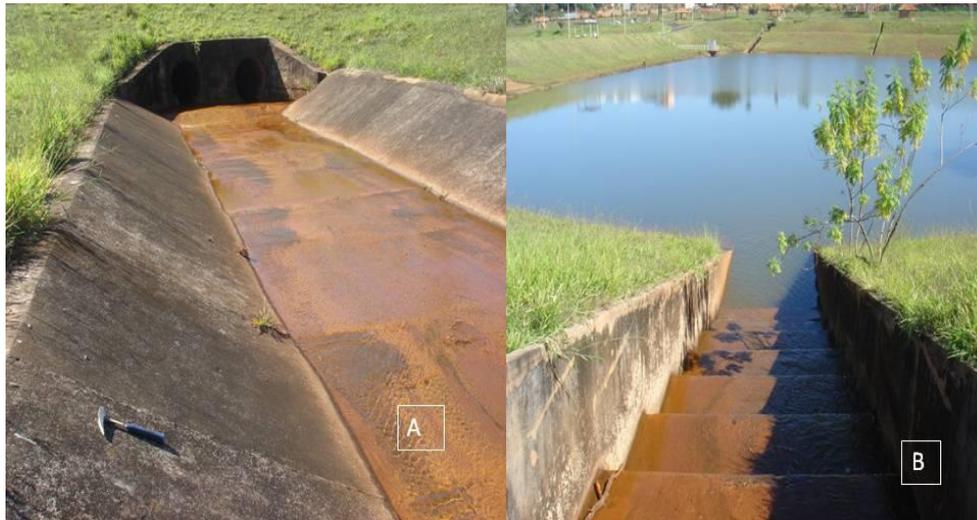
O ponto P2 é caracterizado por ser o afluente secundário do reservatório do Parque das Acácias (Piscinão), e aflui ao reservatório por meio de uma galeria fluvial seguido de leito canalizado e escada hidráulica, onde as amostras eram aferidas, como pode ser visualizado na Figura 08.

Figura 08 – A) Galeria e Leito Retificado. B) Escada Hidráulica.

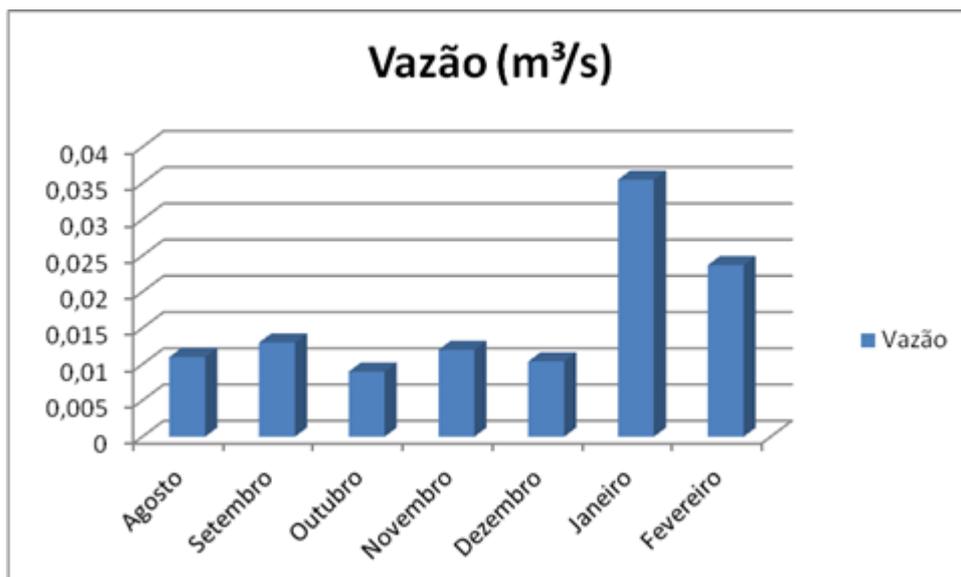
Os resultados obtidos pelo método flutuador estão dispostos na Figura 09 abaixo:

Figura 09: Dados de vazão obtidos no Ponto 01.

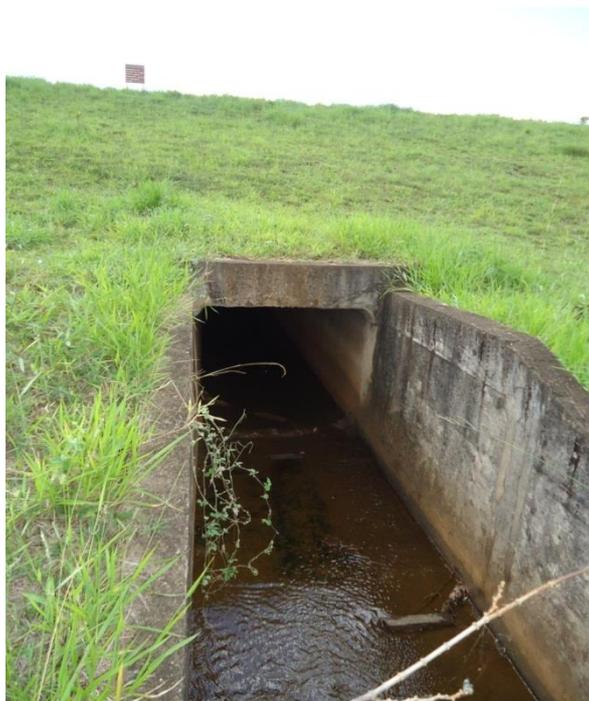
O ponto P3 é caracterizado por ser o exutório do reservatório principal do Parque das Acácias, onde as águas drenam por galerias de leito canalizado e uma escada hidráulica, local aonde as amostras eram analisadas, como pode ser visualizado na Figura 10.

Figura 10 – Local do ponto de amostragem P3.  
Fonte: Autores.

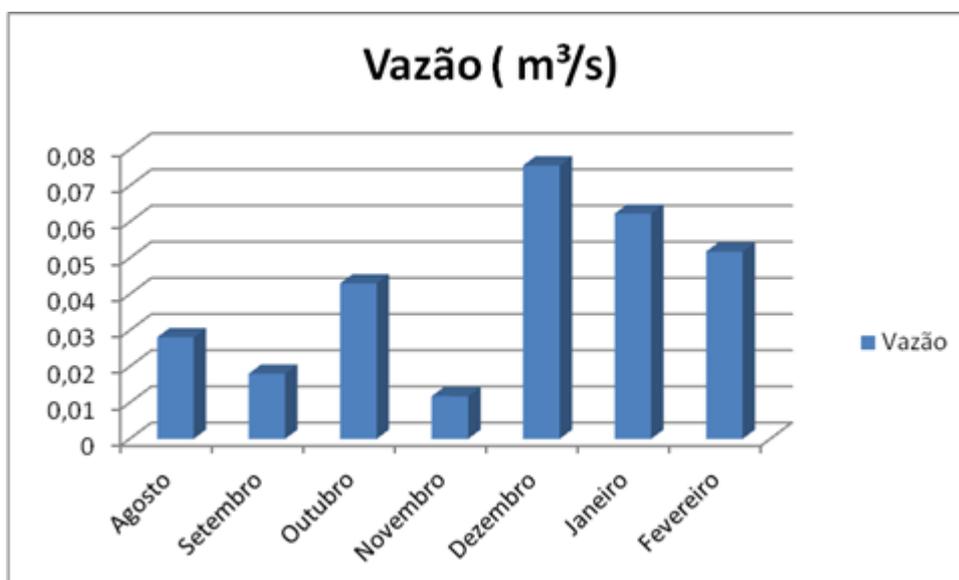
Os resultados obtidos pelo método flutuador estão dispostos na Figura 11, abaixo:

Figura 11: Dados de vazão obtidos no Ponto 01  
Fonte: Autores.

Os reservatórios foram construídos para juntos amortizar a vazão de pico durante o período de chuvas e possui comportas de regulação da vazão. Isso pode ser observado no ponto 03 no mês de novembro, onde na área se caracterizava por fortes precipitações e obteve um volume pequeno de  $0,0118 \text{ m}^3/\text{s}$  escoando pelo canal do exultório do reservatório principal.

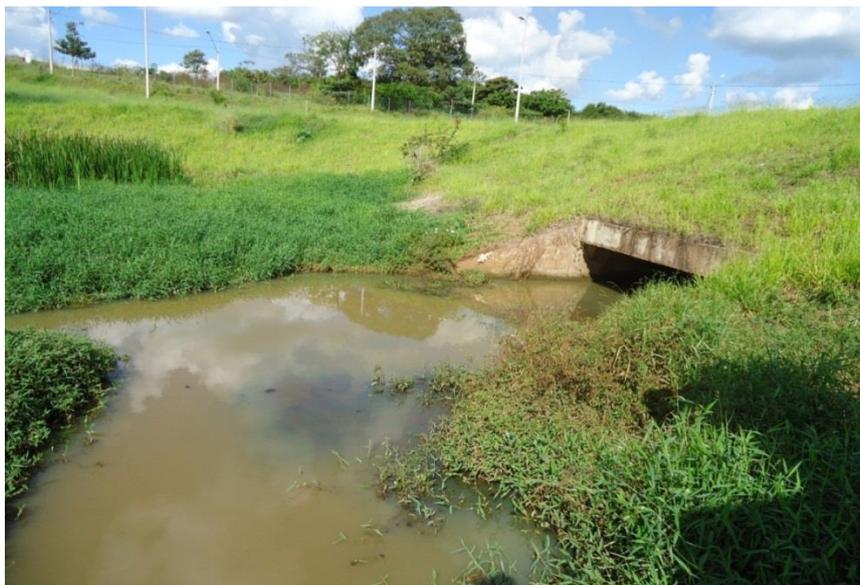
O ponto P4 é caracterizado por estar após área alagada dentro do reservatório emergencial no Parque das Acácias (Piscinão), aonde as amostras foram analisadas (Figura 12).

Figura 12 – Local de amostragem do ponto P4.

No ponto P4 por se tratar de um local de acumulação de água não foi possível calcular a vazão. O local é característico de locais pantanosos, presente em ecossistemas lânticos, como pode ser visualizado na Figura 13.

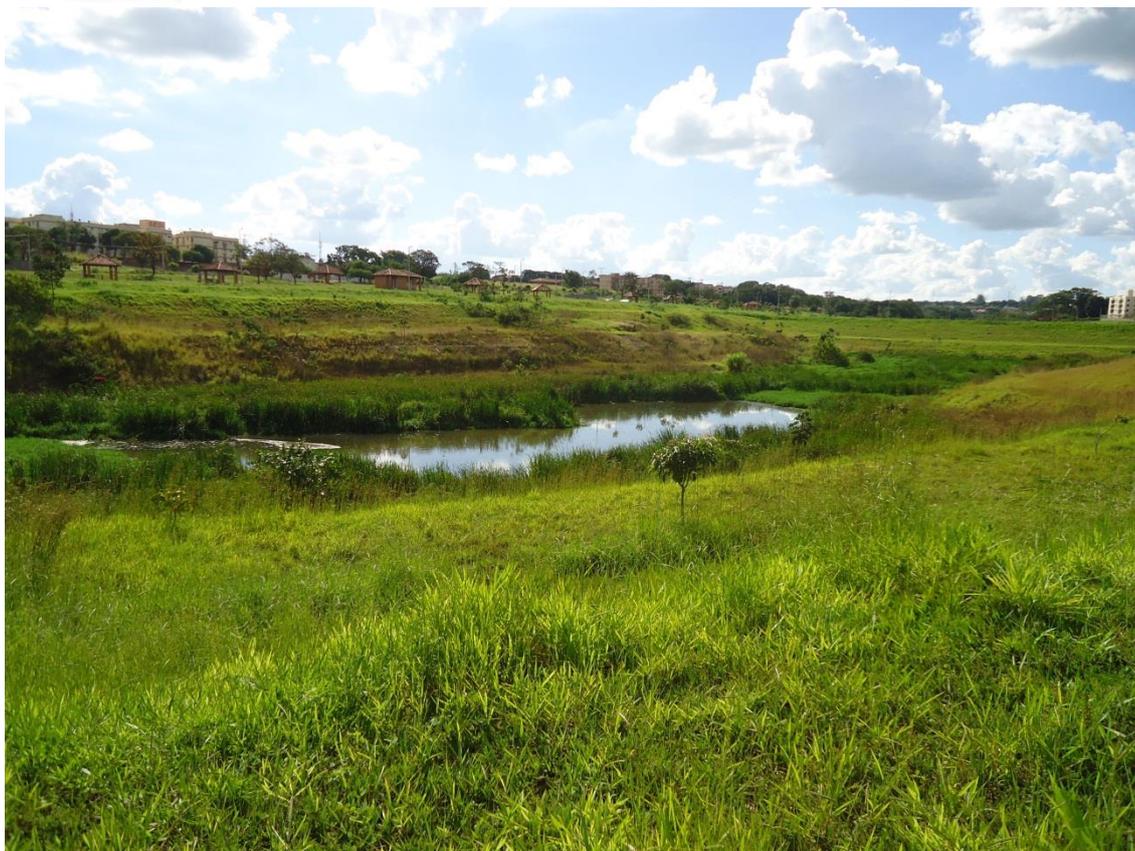
Figura 13: Reservatório emergencial e área alagada interna.
