ANÁLISE DA QUALIDADE AMBIENTAL DA ÁREA DE EXPANSÃO DE UBERABA-MG NA MICROBACIA DO RIBEIRÃO CONQUISTINHA

ANALYSIS OF ENVIRONMENTAL QUALITY OF THE UBERABA EXPANSION AREA IN THE CONQUISTINHA CREEK WATERSHED.

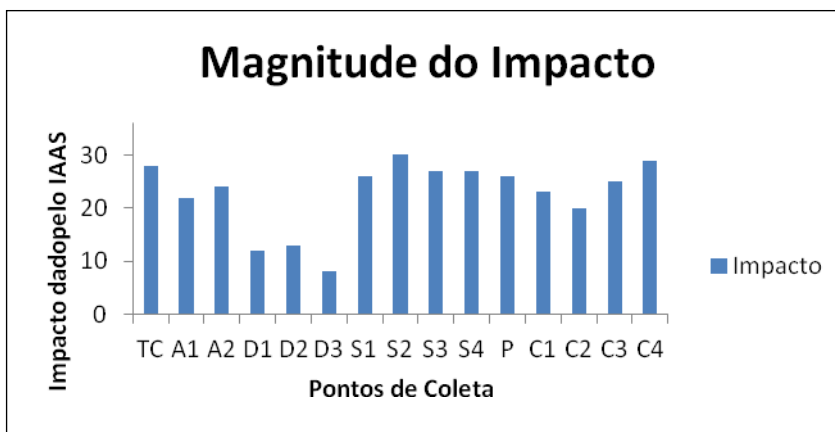
Figura 4. Magnitude do Impacto resultante pela aplicação do IAAS

A seguir está apresentado graficamente na Figura 4 o impacto resultado do IAAS versus sua localidade na microbacia de estudo.

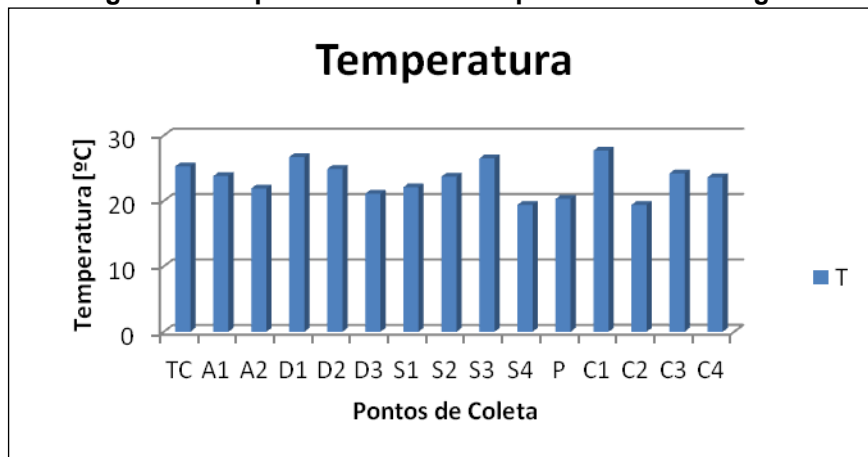
Figura 6. Temperatura Obtida nos pontos de amostragem

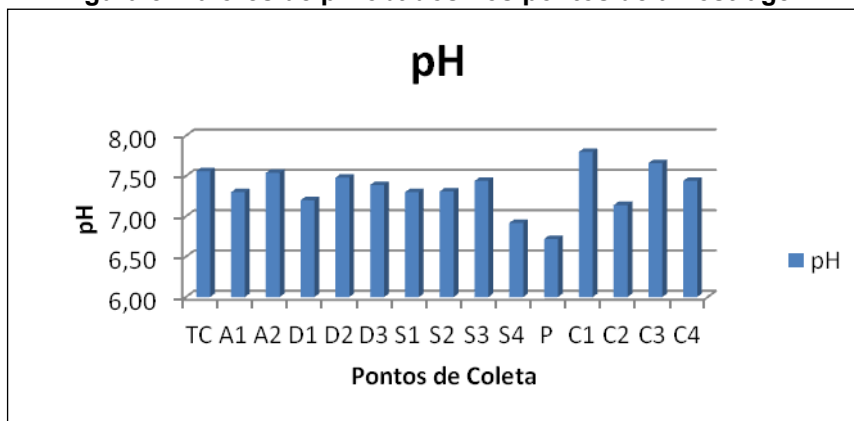
Figura 8. Valores de pH obtidos nos pontos de amostragem

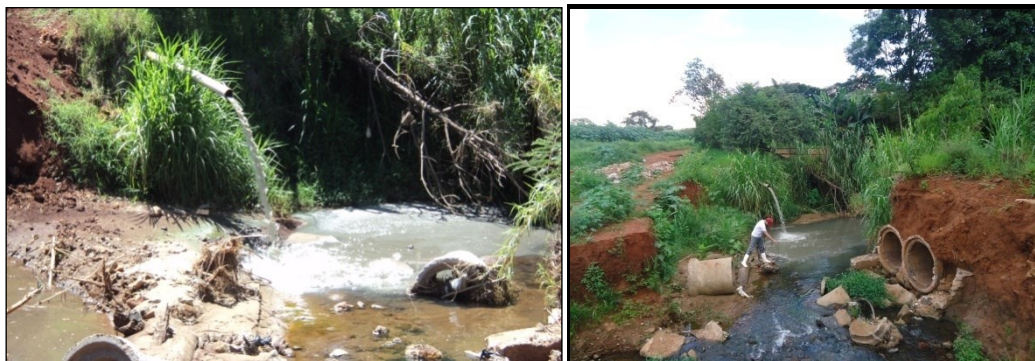
Figura 9. Ponto de Coleta A1 (09/10/2013)

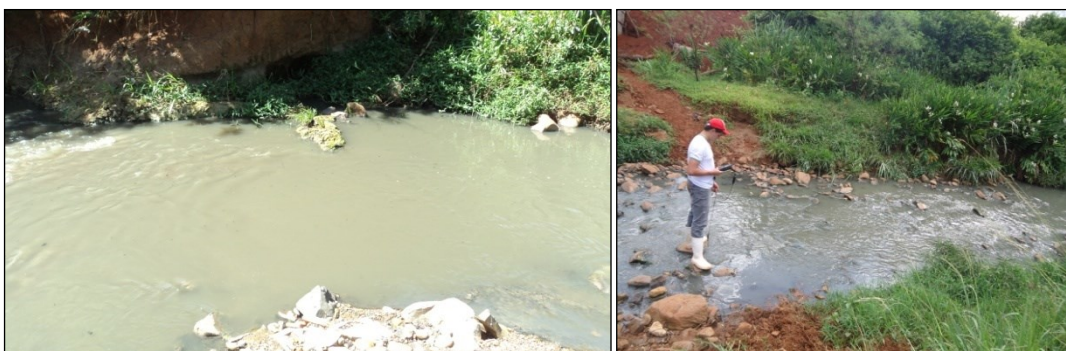
Figura 10. Ponto de Coleta D1 (09/10/2013)

Fazendo uma análise entre o IAAS obtido e dos parâmetros analisados, temos que o Córrego Desbarrancado é o que possui pior situação de degradação ambiental. O primeiro ponto de coleta (D1) localizado próximo à área urbana apresenta uma alta carga orgânica, que durante a degradação consome praticamente todo oxigênio. Pela bibliografia, água com concentrações de oxigênio dissolvido (OD) abaixo de 2,0 mg/l são características de áreas onde o processo de degradação de matéria orgânica(MO) já consumiu todo OD presente e então passando a degradar a MO pelos processos anaeróbicos. Outro parâmetro que indica poluição por material orgânico é dado pela alta condutividade elétrica (CE) do ponto de coleta, que pode

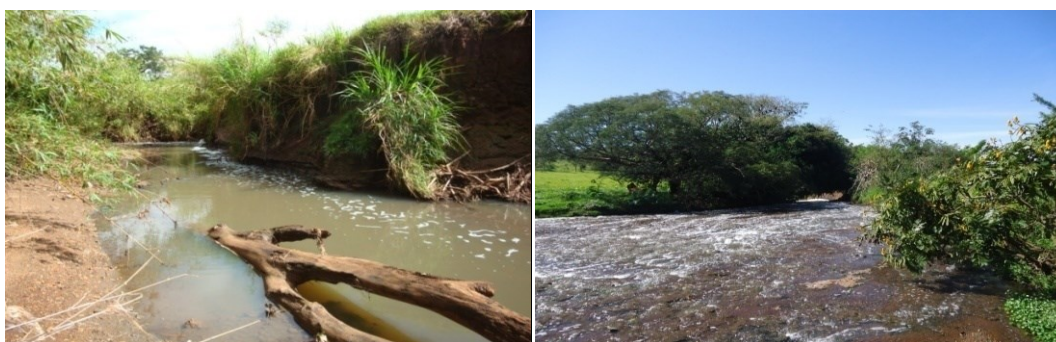
Figura 11. Ponto de Coleta D3 (09/10/2013)

ser explicada pela quantidade de íons dispersos no efluente que é despejado no córrego alterando sua CE natural. Analisando os outros pontos dispostos no referido corpo hídrico (D2 e D3) é possível ver que o sistema hídrico começa a apresentar um processo de recuperação da qualidade pelo aumento da concentração de OD e amenização da CE.

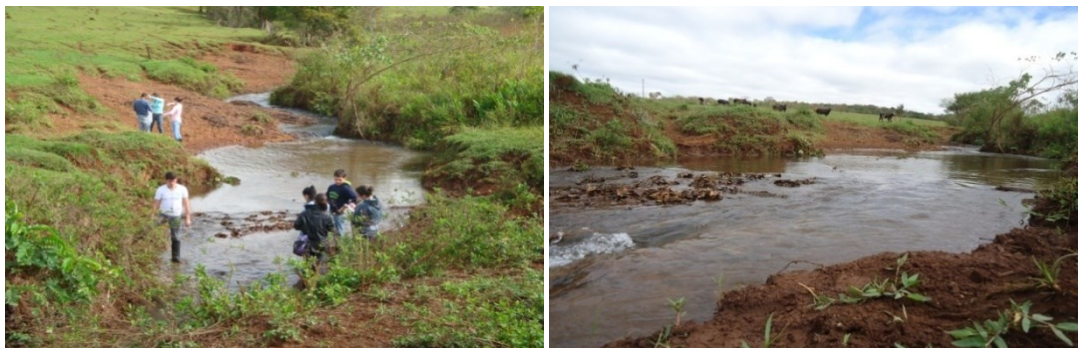
Figura 12. Ponto de Coleta C1 (09/10/2013)

Referente ao Ribeirão Conquistinha, que é o principal rio da rede de drenagem da microbacia, é possível notar que o primeiro ponto fica disposto em uma área de pasto e possui alta concentração de OD e baixa CE. Quando as águas do Ribeirão Conquistinha recebem as água do Córrego Desbarrancado ocorre uma queda no oxigênio dissolvido após o ponto de mistura. No ponto de mistura, o Córrego Desbarrancado possui uma carga orgânica maior que as águas do Ribeirão Conquistinha e após o ponto de mistura ocorre à elevação da carga orgânica, sendo então entendido como um ponto de poluição quando ocorre o encontro (PORTO, 2001).

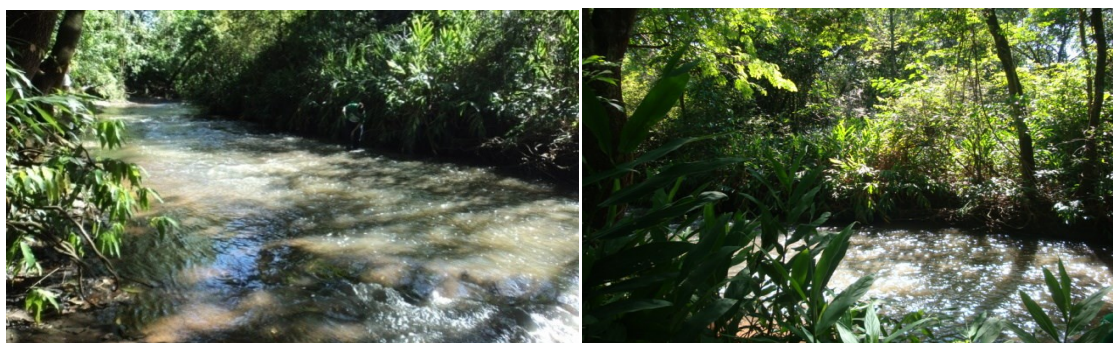
Figura 13. Ponto de Coleta C3 (09/10/2013)

As concentrações de OD continuam a decrescer até o ponto C3, e a partir desse ponto é possível notar o início do processo de reaeração das águas superficiais feitas principalmente pela influência da pressão atmosférica e da agitação das águas como comprova as concentrações obtidas no ponto C4.
