AVALIAÇÃO DE UM ATERRO CONTROLADO DE RESÍDUOS SÓLIDOS URBANOS ATRAVÉS DO MÉTODO DE IQR-VALAS

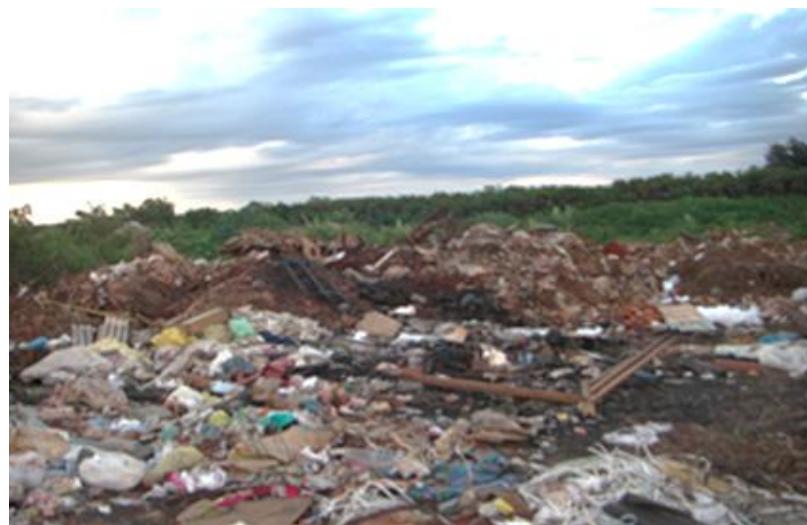
Figura 2: Antigo lixão sendo utilizado como depósito de entulhos

Na Figura 2, é possível perceber a disposição dos resíduos de podas, varrições e capinas juntamente com materiais recicláveis domésticos e comerciais, e resíduos de construção civil (RCC).

Os resíduos são dispostos diretamente no solo sem nenhum tipo de segregação, atraindo catadores de materiais recicláveis, famílias de baixa renda, devido a presença de materiais recicláveis, madeiras que podem ser reutilizadas em construções. Todavia, esses materiais são coletados por esses indivíduos, sem levar em consideração os riscos à saúde, por estarem junto à resíduos contaminantes.

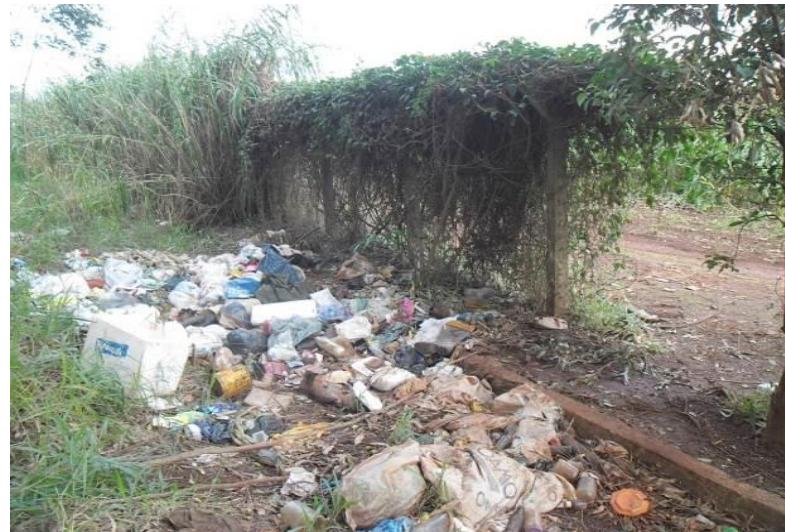
Figura 3: Cercamento deteriorado com presença de resíduos

Na Figura 3, percebe-se a ausência de manutenção da cerca que margeia o aterro, com presença de resíduos dispostos ao relento.

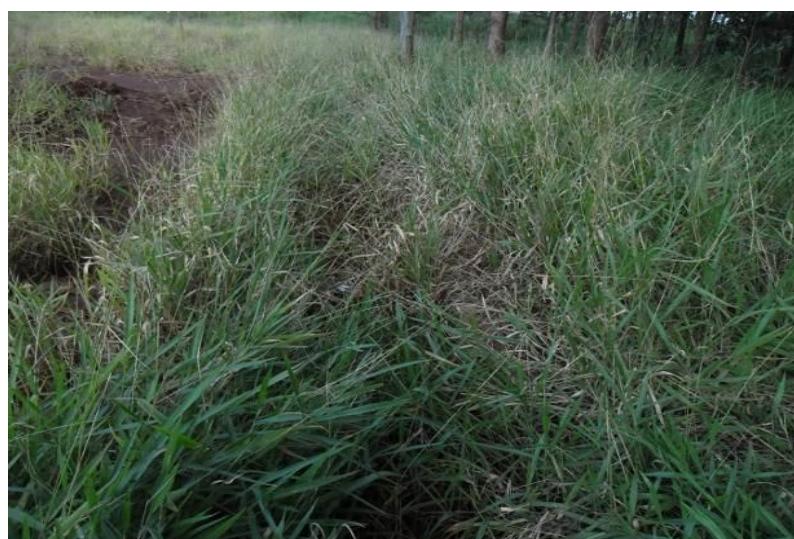
Figura 4: Vegetação no sistema drenagem e acúmulo d'água

De acordo com diagnóstico direto do local, o funcionamento da drenagem pluvial definitiva e provisória do aterro é considerado insuficiente devido à falta de manutenção, presença de vegetação rasteira e resíduos no sistema de drenagem (Figura 4), dificultando o escoamento das águas superficiais e formando fina camada de água em períodos mais chuvosos.

O sistema de drenagem de águas pluviais, quando projetado de maneira adequada tem a finalidade de evitar a entrada descontrolada de água nas trincheiras, pois aumenta o volume de lixiviado e gera erosão, que pode causar a destruição da camada de cobertura dos resíduos e dos taludes.

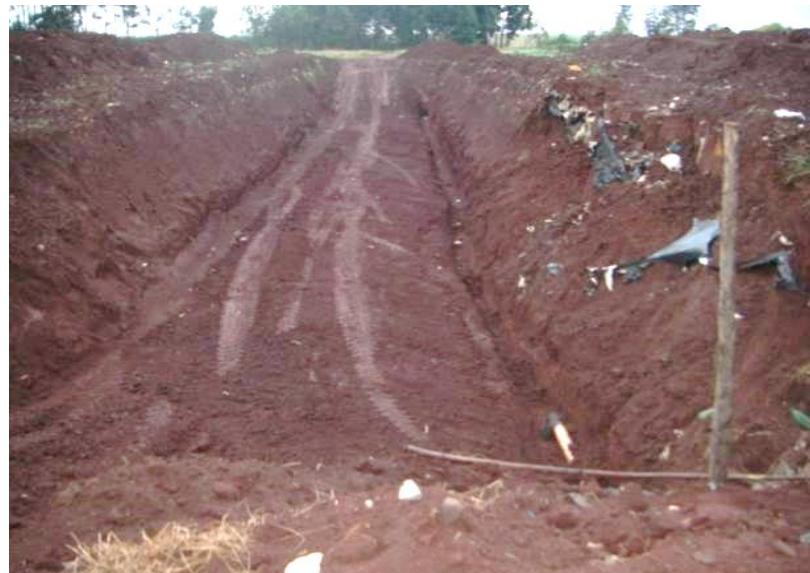
**Figura 5: Abertura da vala e instalação de drenagem de lixiviados**

Na Figura 5, percebe-se a abertura da vala para disposição final dos resíduos da coleta convencional do município. A abertura da vala é realizada pela prefeitura do município, com uma retroescavadeira, em seguida uma empresa contratada, realiza o processo de instalação de sistema de drenagem para lixiviados e impermeabilização com geomembrana de polietileno de alta densidade (PEAD) de 2 mm.

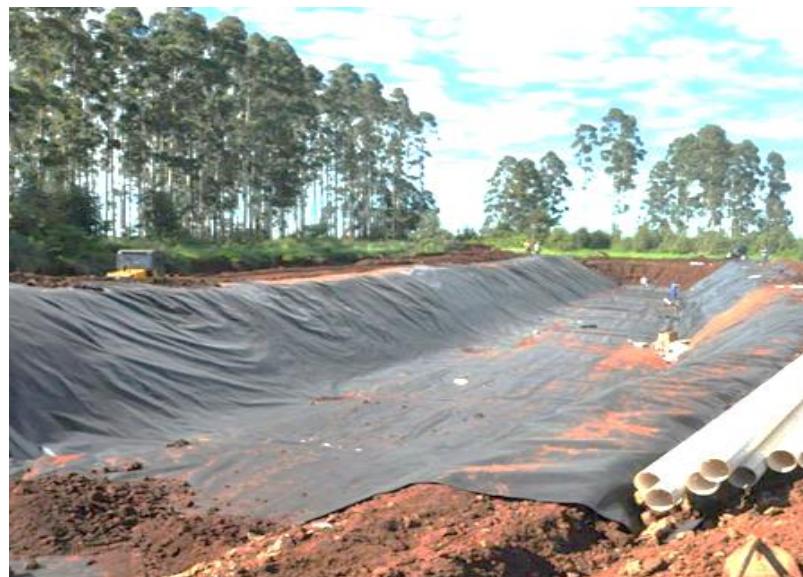
Figura 6: Impermeabilização da base do aterro com geomembrana

Para o órgão gestor, a impermeabilização da vala tem por finalidade, atender as novas exigências dos órgãos ambientais e proteger o solo e as águas subterrâneas da contaminação por lixiviados, decorrentes do processo de decomposição da matéria orgânica (Figura 6).

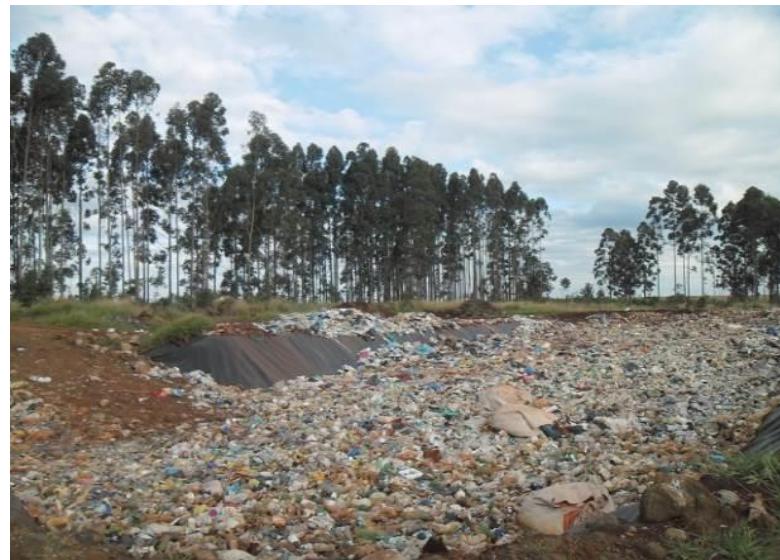
Figura 7: Resíduos expostos e cortina vegetal em apenas um lado do aterro

Com o levantamento de dados a campo e prefeitura de Mamborê –PR, foi constatado que a área de disposição final de resíduos sólidos do município encontra-se totalmente cercada de arrame farpado, com cortina vegetal de eucaliptos em apenas uma parcela da área (Figura 7).

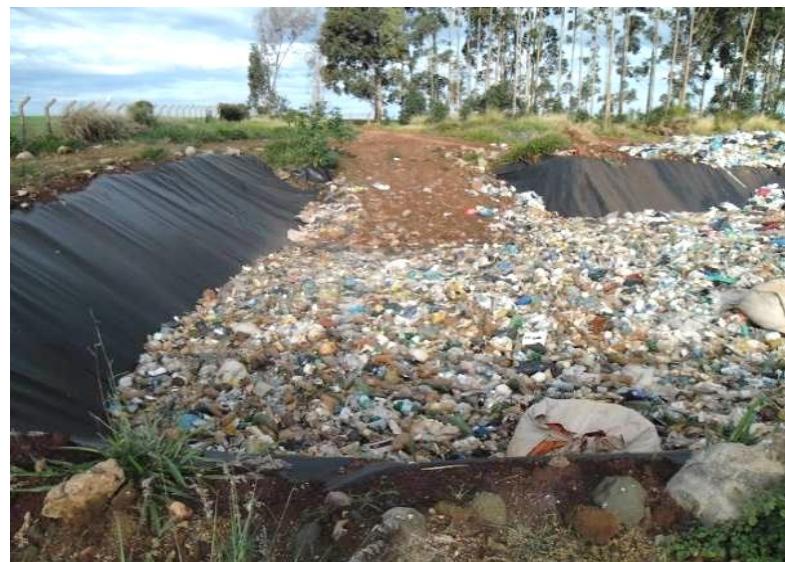
Figura 8: Resíduos sem cobertura e com acúmulo d' água

O confinamento dos resíduos é feita sem compactação e sem cobertura diária com fina camada de solo para evitar a proliferação de vetores causadores de doença, espalhamento dos resíduos pelo entorno do local. A compactação e aterramento dos resíduos são feitos por uma retroescavadeira em média uma vez por semana, insuficiente em função da quantidade de resíduos descartados diariamente no aterro.

trincheira, aproximadamente 60 cm. No entanto, na Figura 8, é possível perceber a quantidade de resíduos dispostos na vala, sem compactação ou cobertura com camada de solo.
