# **ANÁLISE CRÍTICA DAS CAUSAS E SOLUÇÕES SUSTENTÁVEIS PARA O CONTROLE DE ENCHENTES URBANAS: O CASO PRÁTICO DA BACIA HIDROGRÁFICA DA PRAÇA DA BANDEIRA (ESTUDO DE CASO)**

## ***CRITICAL ANALYSIS OF THE CAUSES AND SUSTAINABLE SOLUTIONS FOR THE URBAN FLOOD CONTROL: THE CASE STUDY OF BASIN FLAG SQUARE (CASE STUDY)***

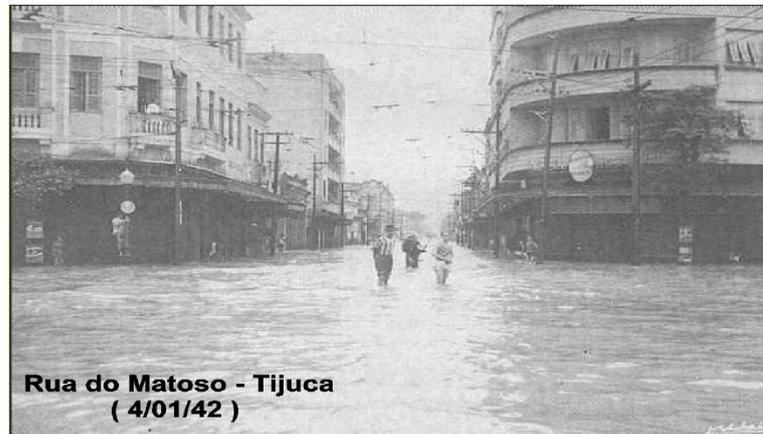
**Figura 1 – Enchente na Praça da Bandeira – 04/01/1942**

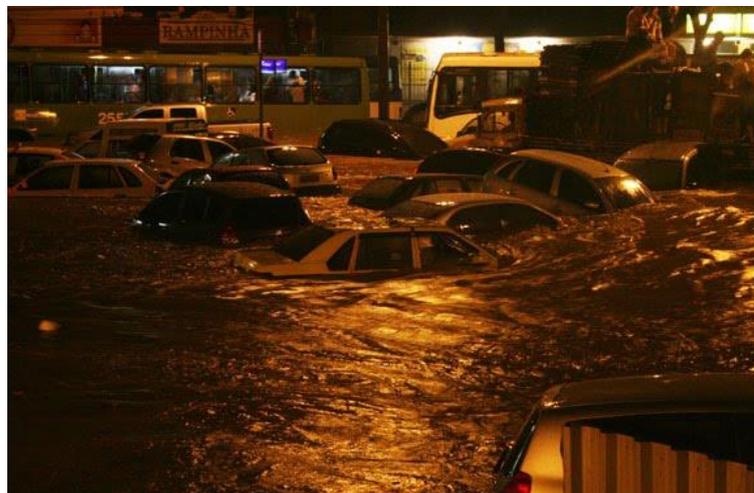
**Figura 2 – Enchente na Praça da Bandeira – 05/04/2010**

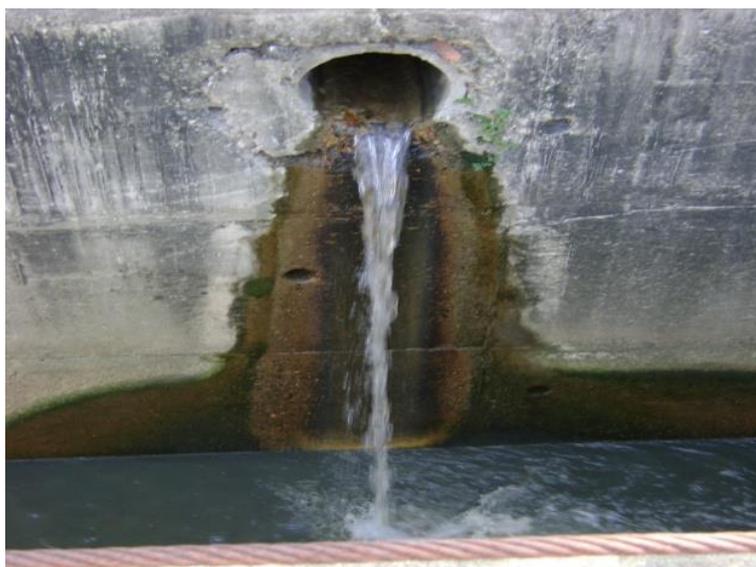
**Figura 4 – Ponto de entrada de esgoto bruto no rio Joana**

- A falta de um programa de coleta de esgotos sanitários ao longo da bacia hidrográfica com a gradual despoluição das águas fluviais. Os rios estudados recebem uma quantidade, constante e significativa, de esgoto bruto, através de vários pontos de lançamento, aumentando muito a sua vazão natural, contribuindo para o assoreamento hídrico e a poluição fluvial, e potencializando o risco de inundações;

- Coleta de esgotos sanitários ao longo da Bacia Hidrográfica da Praça da Bandeira, visando o não lançamento de esgotos no leito dos rios e a gradual despoluição das águas fluviais: a coleta e encaminhamento dos esgotos para a ETE de Alegria causará considerável redução das vazões dos rios e do assoreamento dos mesmos, diminuindo o risco de enchentes na parte baixa da bacia drenante nos períodos de chuvas intensas.

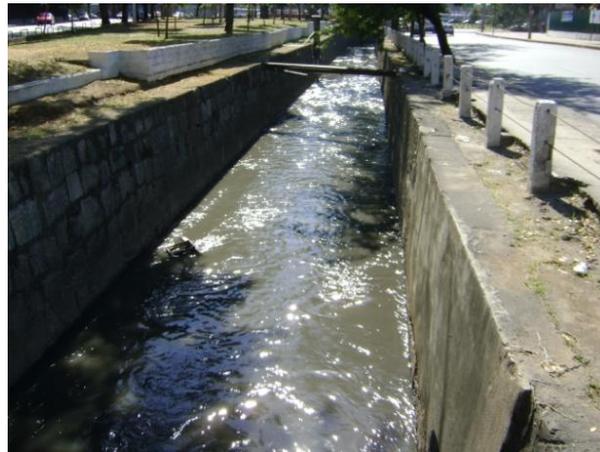
**Figura 5 – Água poluída do rio Joana**

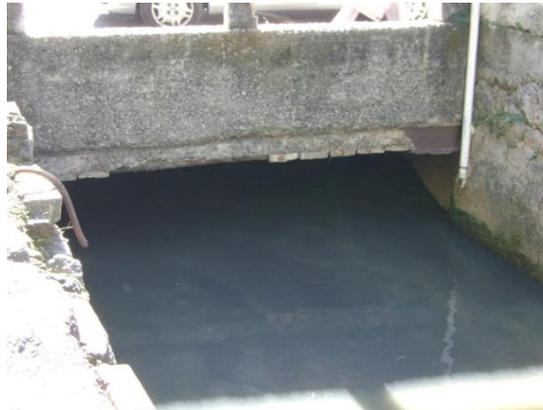
Outros fatores contribuintes para a formação de manchas de inundação são as restrições aos escoamentos nas calhas fluviais, observados ao longo de toda a bacia drenante, tais como: pilares de pontes, assoreamento por lixo ou resíduos e etc. Nos trechos onde o escoamento se dá sob arruamento, há a possibilidade de formação de bolsões de ar, restringindo o escoamento pleno e ocasionando o transbordamento do rio. Na figura 6 observa-se obstrução parcial da seção de escoamento do rio Trapicheiros, agravando os riscos de transbordamento hídrico de calha durante os períodos de chuvas intensas. (OTTONI *et al.*, 2010).

**Figura 6 – Obstrução do escoamento da seção maior do rio Trapicheiros por viga de ponte**

- Obras de regularização/correção para minimizar as perdas de cargas do escoamento, que elevam o nível d'água e aumentam o risco de transbordamento do rio. Como exemplo, podemos citar: estreitamento de calha por pilar de ponte, curvas acentuadas do leito dos rios, e trechos onde o escoamento está sob o arruamento.

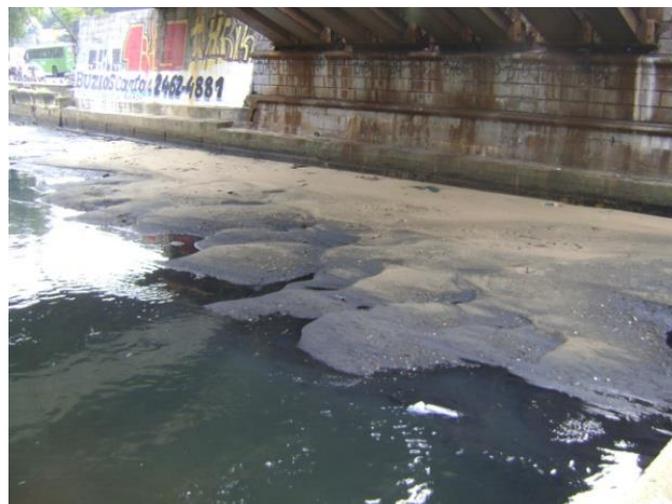
O Canal do Mangue, atual corpo receptor das águas da Bacia Hidrográfica da Praça da Bandeira, além de estar bastante assoreado, como se pode verificar na figura 7, ainda pode sofrer, durante o período de maré de sizígia, efeito de obstrução hídrica fluvial durante uma chuva intensa, também contribuindo para o transbordamento dos rios nas áreas planas e baixas da região. (OTTONI *et al.*, 2010).

**Figura 7 – Assoreamento de calha no Canal do Mangue**

- Implantação de monitoramento hidrométrico e de qualidade da água dos rios da bacia hidrográfica, visando o registro e a análise mais precisa da necessidade de medidas de controle de poluição e de controle de enchentes.
- Limpeza e desobstrução permanente das calhas dos leitos dos rios e dos canais de drenagem, principalmente nos períodos chuvosos.
- Implantação de monitoramento por georeferenciamento permanente nas áreas críticas locais, visando a proteção ambiental da região e o controle das ocupações irregulares responsáveis pelo desmatamento, deslizamentos de encostas, erosão do solo, entre outros.
- Reavaliação e revisão constante do sistema de drenagem pluvial, procurando-se constatar se está apropriada às condições atuais de uso e ocupação do solo.
