MOBILIDADE, QUALIDADE E PRESERVAÇÃO DAS CALÇADAS NO BAIRRO FUNDINHO EM UBERLÂNDIA E R. SÃO JOSÉ EM OURO PRETO - MG

Alessiane Silva Justino ¹

Beatriz Ribeiro Soares ²

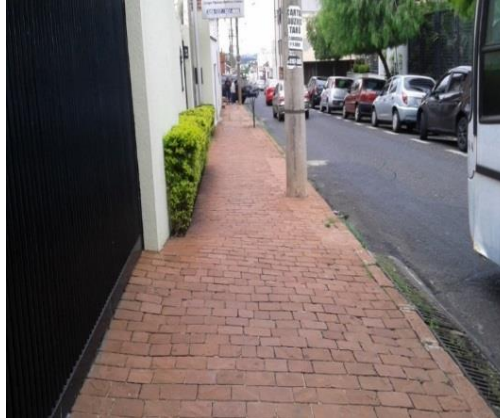
A fotografia 1 foi retirada na parte alta do bairro em frente a um edifício residencial, exemplificando uma calçada larga e em boas condições referente a infraestrutura e a mobilidade das pessoas, as três faixas definidas pela ABNT e pelo Guia de Construções de Calçadas estão bem delimitadas e propiciam ao usuário um seguro e confortável deslocamento. Vale ressaltar que a maioria das ruas do Bairro Fundinho são estreitas e como pode ser visto o estacionamento se faz apenas em um dos lados da via.

Figura 1: Boas condições da calçada na parte alta do bairro Fundinho.

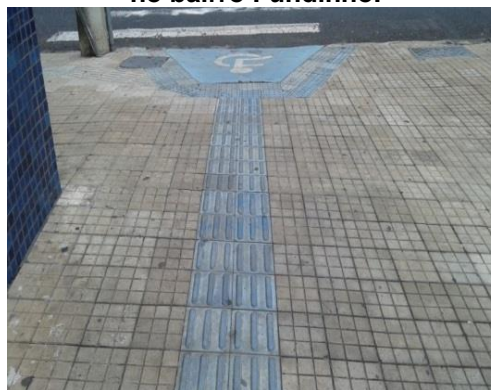
Na fotografia 2, podemos observar um outro bom exemplo de construções de calçadas, que também foi fotografada na parte alta do Bairro Fundinho em frente ao edifício da Previdência Social (INSS), de Uberlândia. Outro fator que também é nítido é que quase todas as calçadas localizadas em construções para fins administrativos e serviços públicos estão em boas condições como exemplo a da Biblioteca Municipal que também está localizada no bairro e é considerada o marco zero da cidade de Uberlândia. A calçada na fotografia abaixo é caracterizada pela rampa de acesso e o piso tátil, para pessoas que possuem alguma deficiência visual e a falta de mobilidade, é uma calçada larga e que permite ao usuário fluidez e segurança no seu caminhar.

Figura 2: Exemplo de calçada que propicia acessibilidade a seus usuários no prédio do INSS no bairro Fundinho.

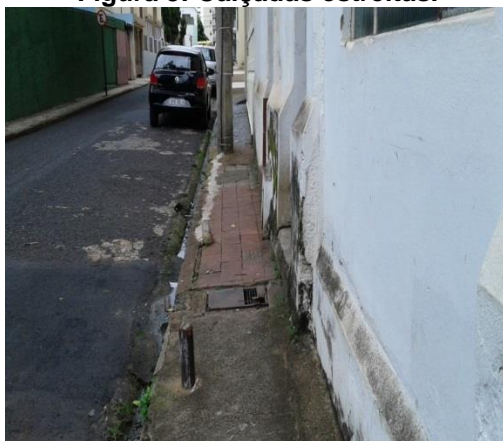
A fotografia 3 apresenta alguns aspectos relativos a falta de mobilidade dos usuários, uma vez que a calçada é estreita, não possui continuidade dos pisos e este é irregular. Ao caminhar nesta calçada o pedestre encontra vários obstáculos como o poste de energia, que acaba por impedir o seu deslocamento, assim o usuário acaba por ter que desviar seu trajeto na calçada para a via, muitas das vezes correndo o risco de sofrer um acidente de trânsito.

Figura 3: Calçadas estreitas.

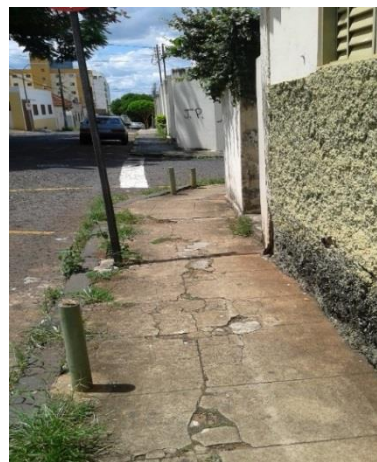
Nas fotografias 4 e 5, podemos observar que os moradores colocam obstáculos nas calçadas, como proteção a suas residências para possíveis acidentes de trânsito que possam vir a colidir com suas casas, no entanto, essa possível proteção acaba por dificultar a mobilidade das pessoas principalmente aquelas que utilizam de cadeiras de rodas, carinhos de bebê, como já ressaltamos nesta pesquisa, devido as inadequadas condições das calçadas, os pedestres e principalmente os cadeirantes disputam espaço com os automóveis nas vias. O piso da calçada nas fotografias está com alguns buracos e com vegetação que

necessitam de capina. É válido ressaltar que nestas residências a maioria dos moradores são idosos e que precisam de melhores condições na infraestrutura para seu deslocamento.

Figuras 4 e 5: Calçadas com obstáculos, desníveis que impedem o caminhar dos pedestres.

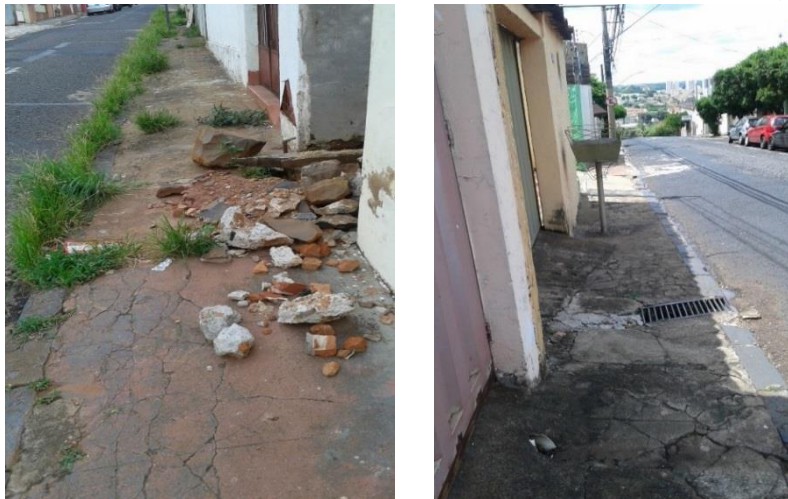
As fotografias abaixo 6 e 7, mostram o total descaso dos moradores e do poder público municipal com as calçadas e sua boa infraestrutura, visto que na primeira o problema de restos de construções e a grande quantidade de vegetação impossibilitam qualquer pedestre de caminhar, somado ao fato de que a calçada já não possui a largura ideal exigida pela ABNT. A fotografia 7, também retrata as péssimas condições das calçadas no bairro Fundinho, com o piso irregular com desníveis e o mobiliário urbano (lixeira), em local inadequado, todos estes fatores propiciam que o pedestre ao caminhar por estas calçadas sofra um queda, pois estas não oferecem ao usuário um seguro deslocamento.

Figuras 6 e 7: Desníveis, vegetação e restos de entulhos nas calçadas.

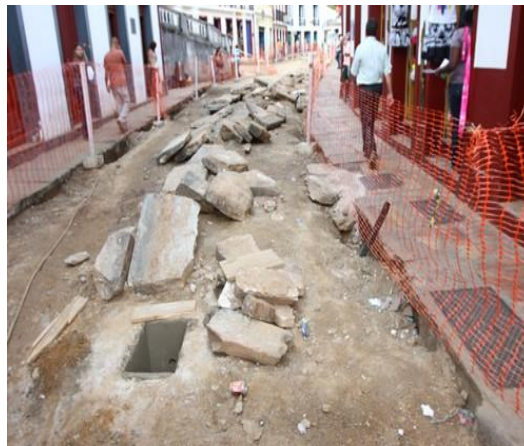
O projeto de revitalização das calçadas e da rua São José consistiu em um primeiro momento na implantação de uma nova rede de saneamento básico (água e esgoto), realizado pela Secretária Municipal de Água e Esgoto (SEMAE), de acordo com a imagem 3.

Figura 8: Obras de saneamento básico na rua São José Ouro Preto.

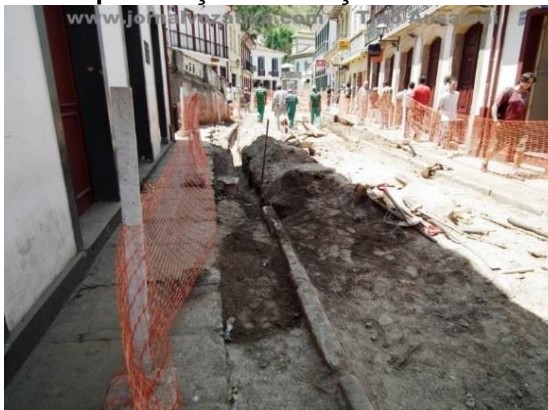
Em um segundo momento de acordo com a imagem 4, a obra teve como foco a recomposição do calçamento, tendo como responsabilidade a Secretaria de Patrimônio e Desenvolvimento Urbano, onde foi feito o alargamento das calçadas com a recuperação de pedras e criação de travessias que deram a Ouro Preto maior acessibilidade aos moradores e turistas.

Figura 9: Requalificação das calçadas na rua São José.

Algumas medidas foram tomadas para se chegar a tal propósito como a proibição de veículos estacionarem na rua São José no período das 8 às 20 horas, as calçadas foram refeitas tendo um acréscimo de 30 centímetros de cada lado, sinalização tátil, preservando locais de paradas para polícia, carga e descarga.

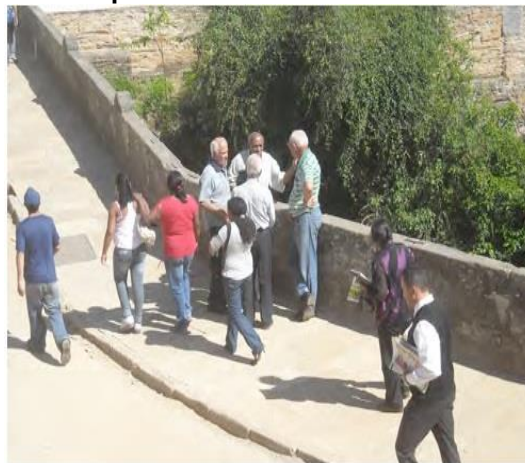
Todavia, segundo Villaschi (2014), os moradores e turistas aprovaram as modificações ocorridas, descrevendo que ao caminhar pelas novas calçadas está mais confortável, seguro, com mais espaço e liberdade para os pedestres transitar, conforme a imagem 5, antes eles tinham que dividir espaço com os veículos na rua. Outro ponto positivo ressaltado pela população e turistas foi a retirada dos estacionamento o que diminui o fluxo de carros na rua São José e ficou melhor para se caminhar.

Figura 10: Obras concluídas possibilitando maior fluidez e conforto aos pedestres.
