A ACESSIBILIDADE ESPACIAL COMO INCLUSÃO DE ALUNOS EM ESCOLA DE EDUCAÇÃO INFANTIL

Revista Nacional de
Gerenciamento de Cidades

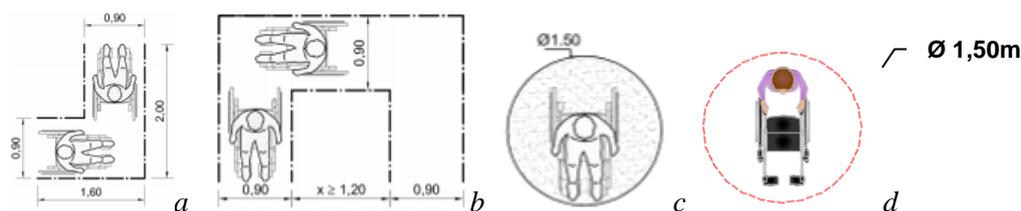
Figura 1a, b, c, d - Faixa de deslocamento (a e b) e área de manobra de 360° do cadeirante (c,d)

A análise compreendeu da avaliação largura disponível para o deslocamento linear de um usuário de cadeira de rodas e na sequência foi verificada a possibilidade de realizar um movimento ou deslocamento nos ambientes através da realização de um giro ou manobra da cadeira de rodas de 360°. Para este estudo foi utilizado os seguintes parâmetros: para a faixa de deslocamento linear foi adotada a largura mínima de 0,90m e para a avaliação da área de giro ou manobra da cadeira de rodas foi adotado um diâmetro de 1,50m (Figuras 1a, b, c, d).

No caso das escolas de ensino infantil os alunos usuários de cadeira de rodas são guiados (conduzidos) por um professor; e embora a cadeira de rodas infantil tenha uma dimensão menor que a cadeira do adulto, em função da necessidade de ser conduzido por um adulto, a área de manobra adotada será a mesma da cadeira de rodas de adulto (ver Figura 1d).

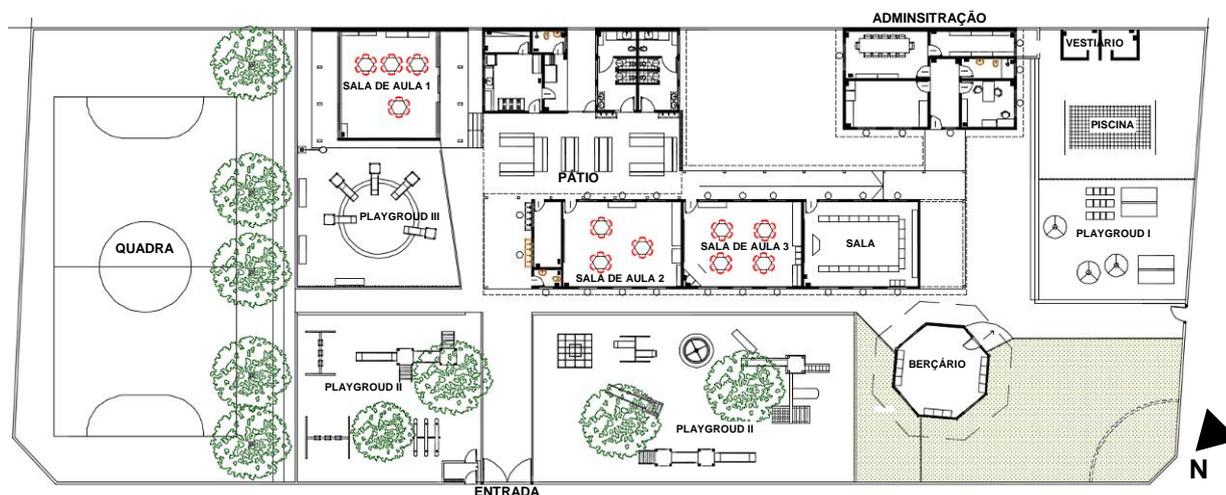
Figura 3 – Planta da EMEI Lions Club, sem escala.

A escola possui os seguintes ambientes: sala de direção, secretaria, sala de professores, salas de aulas, berçário, parque infantil, piscina, área verde, cozinha, refeitório, almoxarifado (Figura 3). O edifício principal e as áreas externas (parques infantis) foram construídos no ano de 1957. Em 1968 foram construídas a piscina e o trocador. No ano de 2012, o edifício principal passou por algumas reformas internas e externas, sendo construído um edifício com sanitários e lavanderia.

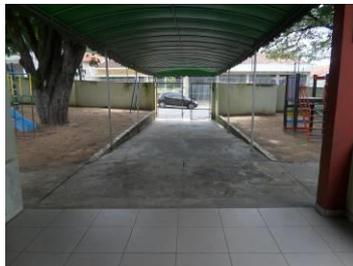
Figura 4 - Entrada principal

Acesso à Escola – na entrada principal não foi identificada qualquer barreira arquitetônica que pudesse comprometer a acessibilidade de alunos (Figura 4).

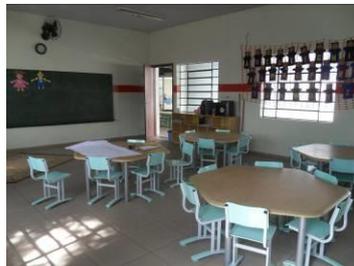
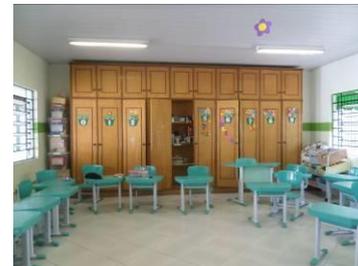
Área Pedagógica – Neste item os ambientes avaliados foram as duas salas de aula, berçário, sala de descanso e os sanitários masculino e feminino (Figuras 5 e 6). Dos elementos que comprometem a acessibilidade destacamos os seguintes problemas: a ausência de proteção nas portas e desnível na soleira das salas. Com relação aos sanitários masculino e feminino, a maioria dos indicadores analisados não foi considerado acessível. Dentre os problemas destacam-se: ausência de proteção na porta; ausência de barras de apoio no lavatório, próximo ao vaso sanitário e na área de banho e na área do trocador; tamanho do boxe do vaso sanitário; ausência de área de transferência no vaso sanitário; ausência de vaso sanitário elevado.

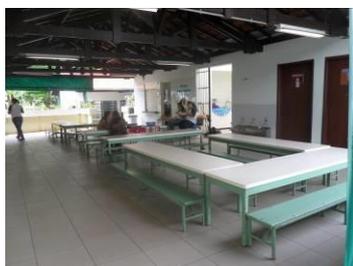
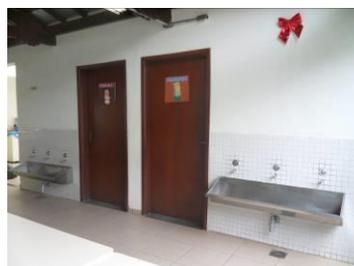
Área de Alimentação – Este ambiente é compreendido pelas áreas de refeição e área de bebedouro (Figuras 7 e 8). Neste espaço os elementos que não estão de acordo com a NBR 9050 foram: a altura das mesas é única, não possibilitando que a cadeira de rodas se acople a mesa; altura do bebedouro; ausência de barras de apoio e acionamento de água em uma única altura.

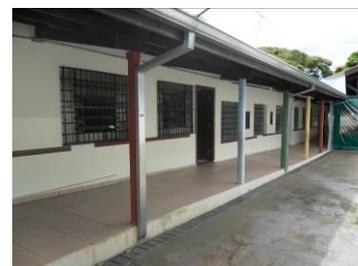
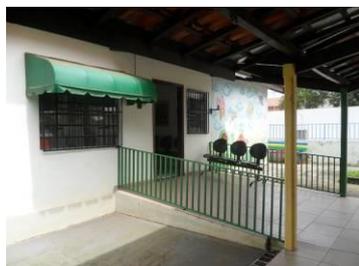
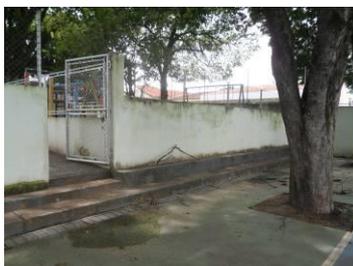
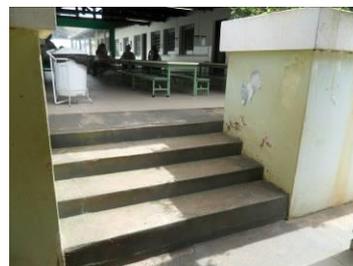
Circulação externa – Neste item foram avaliados os seguintes espaços: corredores – áreas externas, rampas e escadas (Figuras 9, 10, 11 e 12). Os corredores externos possuem largura e piso adequados; os problemas encontrados nestes espaços referem-se ao desnível entre estes espaços e os espaços contíguos (Figura 9) e o espaçamento das grelhas de coleta de água de chuva que pode comprometer o deslocamento da cadeira de rodas. Em relação às rampas de acesso à entrada da escola e à área administrativa, o único elemento ausente foi a presença de corrimão em duas alturas, conforme determina a NBR 9050. Com relação as escadas, constatou-se que uma das escadas que dá acesso ao refeitório altura do espelho variável entre 0,10m a 0,17m em desacordo com a NBR 9050. E em todas as escadas foi verificada ausência de corrimão em duas alturas, comprometendo o

deslocamento dos alunos e docentes (Figuras 11 e 12).

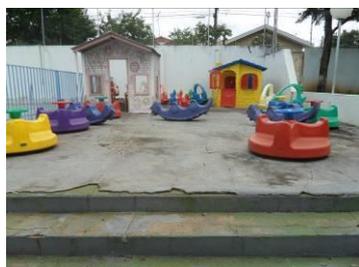
Figura 13 - Parque infantil I

Parque Infantil I – A área destinada ao Parque Infantil I é constituída por uma grande área livre, onde estão dispostos conjuntos de brinquedos para crianças pequenas (Figura 13). O piso desta área é de cimento desempenado. Com relação a acessibilidade foi identificada a presença de desníveis (degraus) para acessar o local. Os brinquedos mais próximos podem comprometer a segurança das crianças, podendo ser realocados com facilidade. Com relação à acessibilidade dos brinquedos, estes não possuem áreas de transferência para alunos com deficiência física, ou qualquer outro tipo de adaptação.

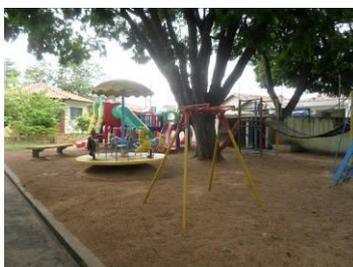
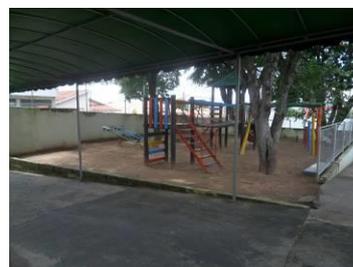
Parque Infantil II – Este parque está inserido em duas áreas contíguas separadas pela rampa de entrada na EMEI com gradis de aço tubular e tela de aço galvanizado (Figuras 14 e 15). A conexão destas áreas é realizada por uma circulação lateral entre estes espaços. O piso destas áreas é de terra (areia) e não há rotas para deslocamento de usuários de cadeiras de rodas; o que torna este espaço interno inadequado para o deslocamento de alunos deficientes físicos. A distância entre os brinquedos pode ser considerada segura; no entanto não foi constatada a presença de brinquedos que possam ser utilizados por alunos cadeirantes ou portadores de qualquer outra deficiência. Com relação aos balanços estes não possuem proteção da coluna. Este ambiente não foi considerado acessível, pois não permite a inclusão de alunos deficientes físicos nas atividades pedagógicas realizadas ao ar livre.

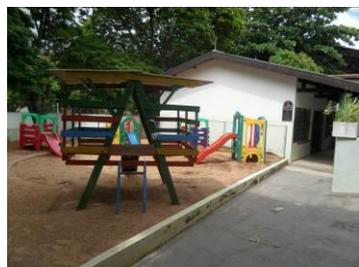
Figura 16 - Parque Infantil III

Parque Infantil III – este espaço é destinado às crianças menores (Maternal I e II), possui piso em areia apresenta o "cordone" de alvenaria que dificulta o acesso de cadeira de rodas e nem permite a circulação por falta de piso adequado para a rota de acesso aos brinquedos. Os brinquedos não são acessíveis (Figura 16).

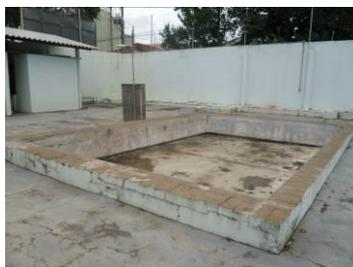
Figura 17 - Piscina

Piscina – a avaliação indicou que este não é um espaço que permite a inclusão dos alunos deficientes físicos, pois seu acesso ao “deck” é realizado por degraus, não há área de transferência e rampa de acesso da borda da piscina para seu interior, além da existência de uma mureta com 0,36m em torno de toda lateral (Figura 17).

Com relação ao acesso aos parques infantis; no Parque Infantil I, apesar de haver espaço para a circulação de cadeiras de rodas e do piso concreto, existem degraus, para seu acesso. Para o Parque Infantil II, também há espaço adequado para a circulação de cadeiras rodas, no entanto, a existência de um “cordone” de alvenaria, para contenção da terra (areia) e o próprio tipo de piso dificulta o acesso com cadeiras de rodas. Quanto o Parque Infantil III, há o “cordone” de limitação do piso em areia grossa. O tipo de piso (terra compactada ou areia) encontrado nos parques infantis contribui para estes ambientes serem considerados com acessibilidade limitada ao usuário de cadeira de rodas. Seria adequado construir alguns trajetos construídos em um material mais adequado aos portadores de deficiência física. A ausência de brinquedos adaptados limita tanto a interação da criança deficiente com os demais alunos, quanto o seu desenvolvimento físico e psíquico. Os brinquedos devem propiciar as atividades psicomotoras da criança como andar, girar, subir, etc. Em relação à piscina a presença de escada e uma mureta e a ausência de um revestimento mais adequado tornam esse equipamento não acessível (Figuras 17 e 19).

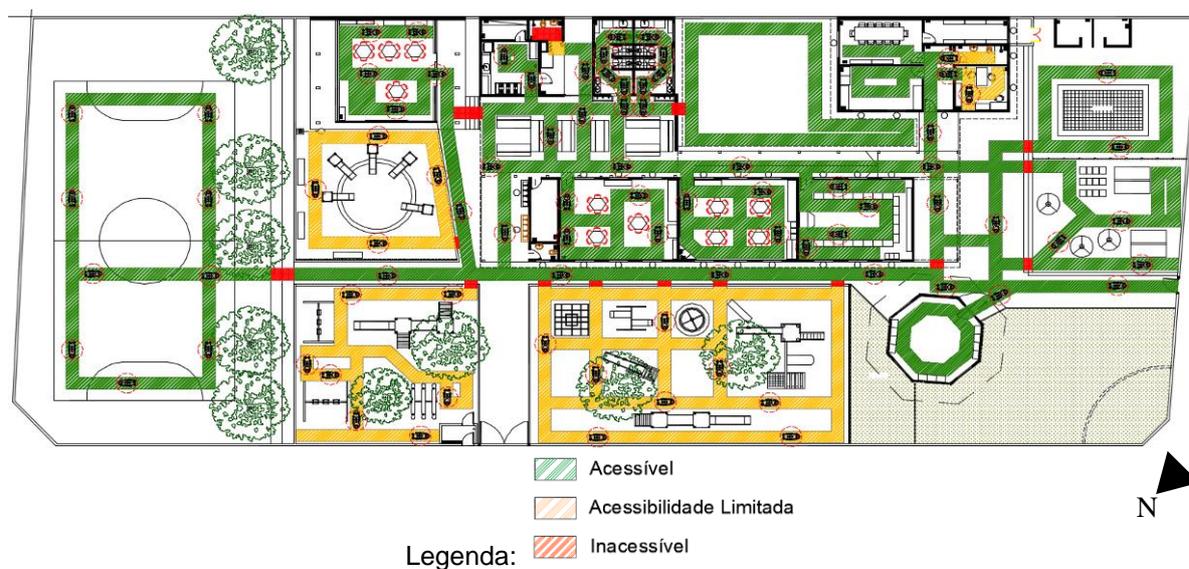
Figura 19 – Planta com layout e área livre de circulação para os usuários de cadeira de rodas.

A Figura 19 apresenta os trajetos utilizados para a avaliação da acessibilidade espacial no interior dos ambientes e nas áreas externas da escola. Utilizou como referência para análise dos deslocamentos considerados acessíveis a cor verde, os deslocamentos com pouca acessibilidade ou com acessibilidade limitada, a cor laranja e os trajetos não acessíveis (em vermelho).

Ao analisar os deslocamentos lineares observou-se que tanto nas áreas administrativas quanto nas áreas pedagógicas, em função da disposição interna do mobiliário, e a dimensão das portas pode-se considerar estes espaços como acessíveis. O único espaço interno considerado com acessibilidade limitada refere-se: i) ao acesso a sala da direção, pois o tamanho das mesas compromete o acesso de um aluno usuário de cadeira de rodas.

Na sequência foi verificado se os ambientes internos permitem que seja realizada a manobra da cadeira de rodas em 180° ou 360° (Figura 19). Ao analisar os ambientes pode observar que os dois únicos espaços que comprometem este deslocamento referem-se: a sala da direção (em função do layout dos móveis) e os sanitários dos alunos (em função de suas dimensões internas).

As áreas destinadas aos sanitários podem ser consideradas os pontos mais problemáticos desta escola, pois não permite um reposicionamento de mobiliário, sem que seja realizada uma reforma total destes ambientes.
