Levantamento Cadastral Interno de Prédio Existente das Escolas Públicas para Adequação Da Acessibilidade

Internal Cadastral Survey of Existing Building in Public Schools for Adequacy Of Accessibility

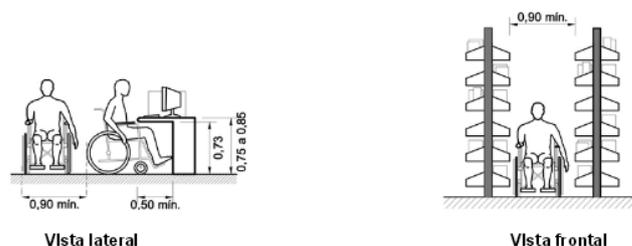
Figura 2: Detalhamento das medidas de mobiliários em bibliotecas e centros de leitura

A distância entre estantes de livros deve ser de no mínimo 0,90 m de largura. Nos corredores entre as estantes, a cada 15 m, deve haver um espaço que permita a manobra da cadeira de rodas. Recomenda-se a rotação de 180°.

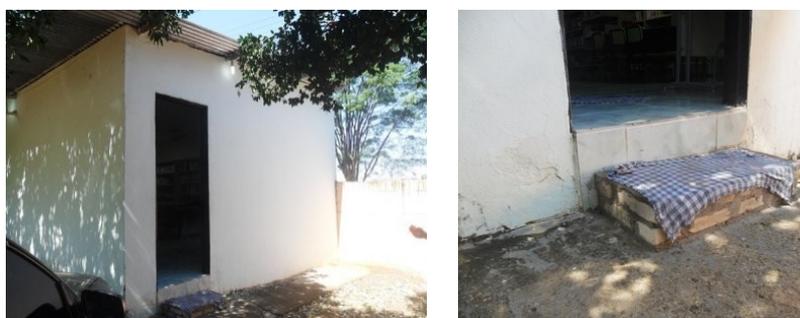
Figura 3: Degrau na biblioteca

Como podemos observar nas fotos a escola encontra-se em desacordo com as normas em espaços como a biblioteca a qual tem degraus na porta de entrada (acesso dos alunos), estes dificultam a passagem de cadeirantes e são obstáculos que podem provocar acidentes quando considerados deficientes visuais.

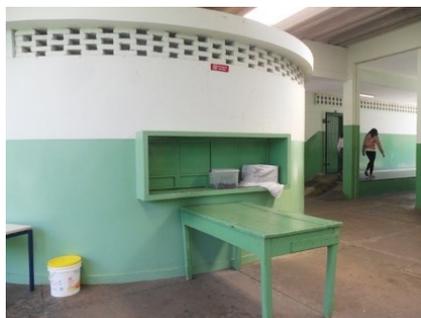
Figura 4: Balcão da cozinha com peitoril alto

A próxima foto demonstra que o balcão da cozinha, por onde é servida a merenda escolar tem o peitoril alto excluindo ao acesso de crianças com mobilidade reduzida (cadeirantes) e crianças com estatura de baixo porte.

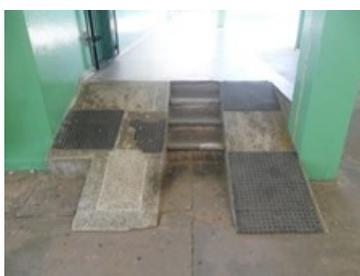
Figura 5: Rampa com inclinação alta

As rampas de acesso têm a inclinação maior que as estabelecidas pela NBR 90/50, além de serem estreitas e não possuírem corrimãos. Em alguns ambientes ela é negligenciada, excluindo o acesso de pessoas com mobilidade reduzida.

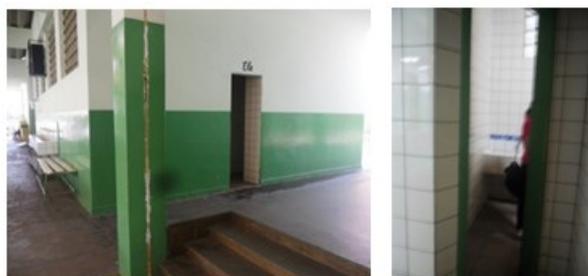
Figura 7: Porta dos sanitários com 0,60 cm de abertura, e não há banheiros adaptados

As portas dos sanitários e de alguns espaços da escola não são suficientes para a passagem de cadeirantes, com a medida de 0,60m, não atendem o mínimo exigido que seria de 0,80m.

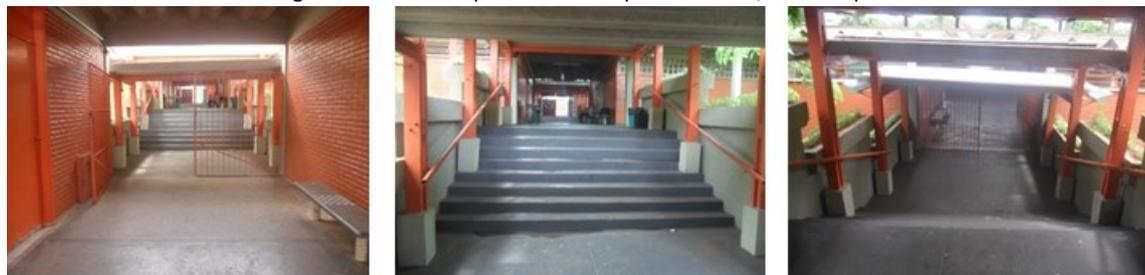
Figura 8: Escadarias para acesso ao pátio coberto, sem rampas

Como podemos observar nas fotos abaixo há espaços na escola cujo acesso deve ser feito através de escadas e rampas, porém as rampas não existem impossibilitando a passagem de cadeirantes e dificultando a passagem de deficientes visuais.

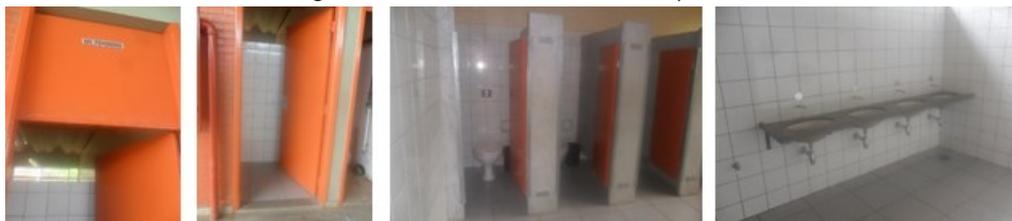
Figura 11: Sanitários sem banheiro adaptado

Nos banheiros não há adaptações para deficientes físicos e os equipamentos não estão adaptados quanto à altura.

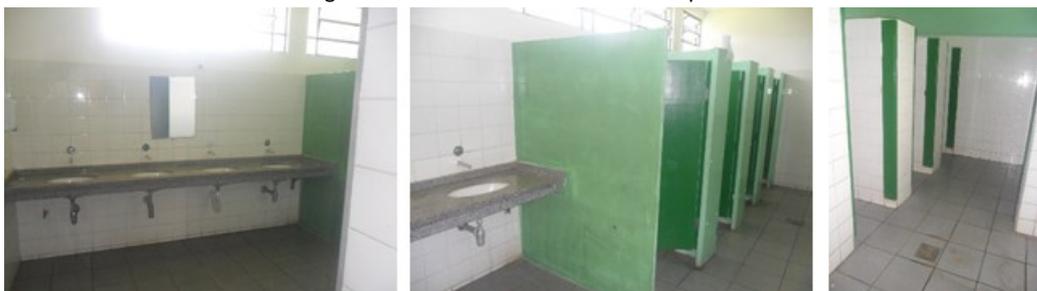
Figura 12: Sanitários sem banheiro adaptado

Abaixo o relatório fotográfico demonstra a situação das escolas in loco:
Não há acessibilidade nos banheiros das escolas, sendo que as selas com os vasos sanitários não estão adaptadas para receber os cadeirantes.

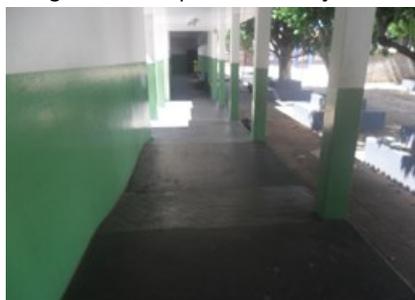
Figura 13: Rampa com inclinação alta

As rampas de acesso têm a inclinação maior que as estabelecidas pela NBR 90/50.

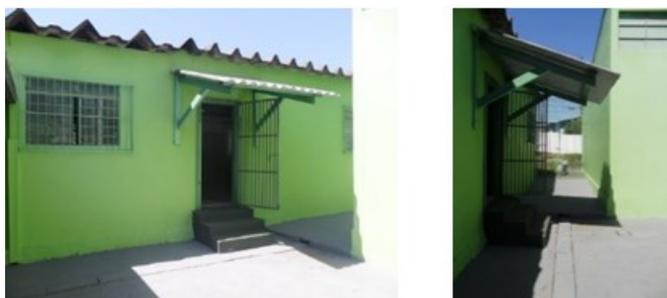
Figura 14: Escadaria na porta de acesso à biblioteca

Há dificuldade de acessos em lugares de extrema importância para a educação dos alunos, um dos exemplos demonstrados pelas fotos é o da biblioteca.

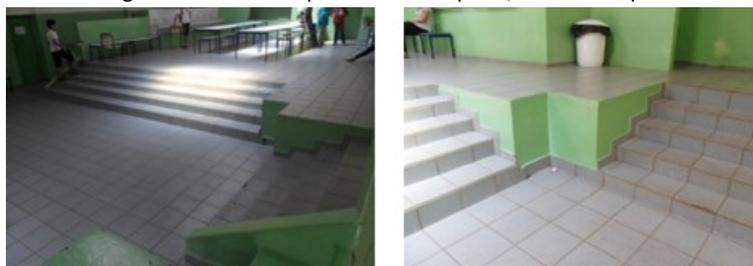
Figura 15: Escadaria para acesso ao pátio, não há rampas

O pátio coberto ao lado do refeitório não tem acesso através de rampas conforme as normas da ABNT (2004, p.4).

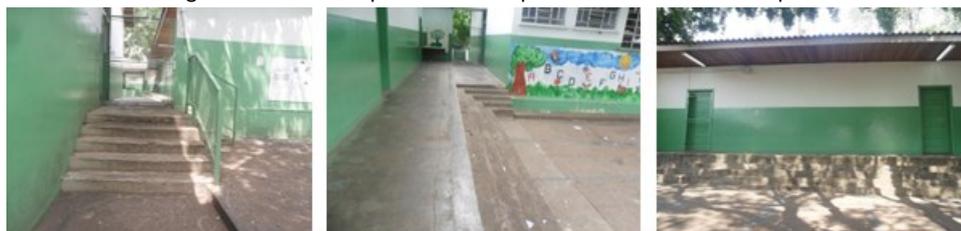
Figura 16: Escadaria para acesso ao pátio descoberto sem rampas

Como nas anteriormente demonstradas, os acessos a algumas áreas da escola fica prejudicado pela falta de rampas e inseguro pela falta de corrimãos.

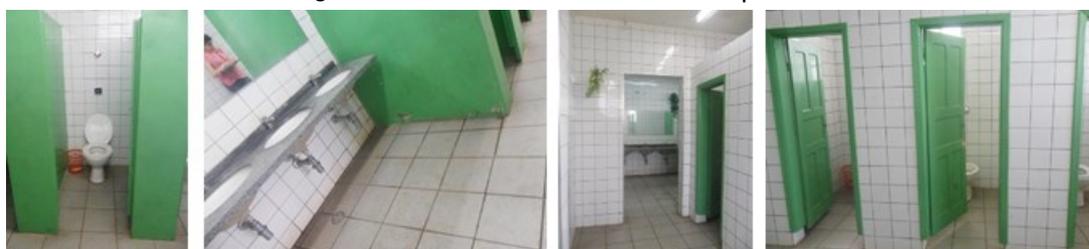
Figura 17: Sanitários sem banheiro adaptado

Nos banheiros, foram aferidas as larguras das portas, medidas internas, disponibilidade de piso antiderrapante, altura das pias, válvulas de descargas, alturas dos vasos e se os mesmos possuíam barras de segurança.
