A percepção do ciclista em relação à infraestrutura cicloviária: estudo de caso da ciclofaixa da Avenida Comendador José da Silva Martha em Bauru

The perception of the bike rider relative to the cycling infrastructure: case study of the bike lane on Comendador José da Silva Martha avenue in Bauru

Vinicius Faria Queiroz Dias

Renata Cardoso Magagnin

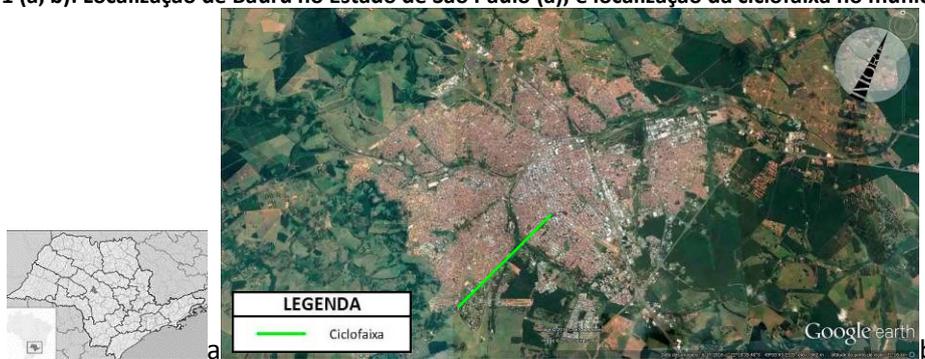
Figura 1 (a, b): Localização de Bauru no Estado de São Paulo (a); e localização da ciclofaixa no município (b).

O estudo de caso foi desenvolvido no município de Bauru, cidade de médio porte localizada na região centro-oeste do Estado de São Paulo (figura 1a). A ciclofaixa escolhida para análise localiza-se na Avenida Comendador José da Silva Martha, região sul da cidade. Ela foi inaugurada em 22 de setembro de 2011. Seu objetivo é fazer a ligação entre alguns bairros periféricos da cidade à região sul (figura 1b). A zona sul se tornou um polo de atração do município devido a presença de inúmeros comércios e serviços que se instalaram nos últimos 10 anos. Este eixo constitui em uma importante via de acesso a esta região da cidade; e nos horários de pico possui um trânsito intenso.

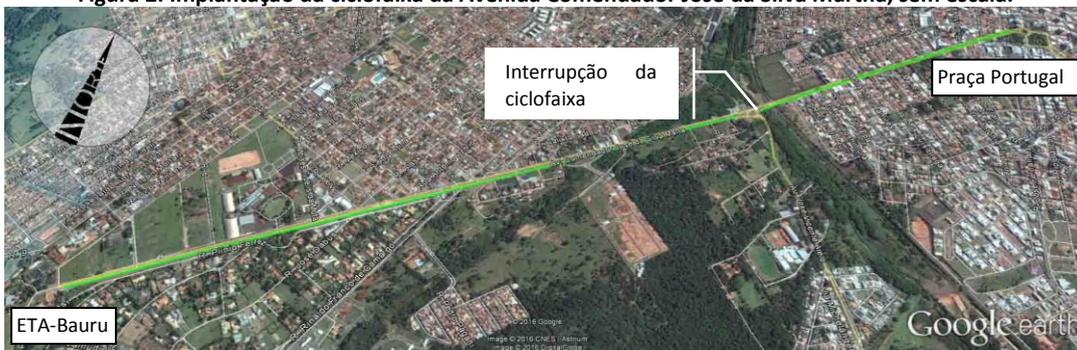
Figura 2: Implantação da ciclofaixa da Avenida Comendador José da Silva Martha, sem escala.

veículos por meio de uma linha separadora, pintada no solo; possui ainda sinalização horizontal e vertical. Ela está implantada no lado direito das duas pistas de rolamento da avenida – no sentido do fluxo de veículos; no entanto, seu percurso não é contínuo, pois em um local onde há passagem de nível da linha férrea a ciclofaixa ela é interrompida (figura 2). Ela inicia-se na Praça Portugal - no bairro Altos da Cidade e seu término está localizado na entrada da Estação de Tratamento de Água (ETA) do município (figuras 2 e 3). Para sua implantação da ciclofaixa foi necessária a proibição de estacionamento nos quarteirões 01 e 02 da Praça Portugal e também do quarteirão 01 ao 36 da Avenida Comendador José da Silva Martha.

A análise do indicador *trajeto* revelou que 64% dos entrevistados acham que o trajeto é ótimo ou bom, para 28% dos entrevistados ele foi considerado regular e para 8% ele foi considerado ruim. Como o trajeto é muito linear e passa por regiões com topografia levemente acidentada, acredita-se que algumas respostas levaram em consideração este aspecto na avaliação. Para os usuários que utilizam a bicicleta como meio de transporte a falta de descontinuidade com outro fragmento cicloviário da cidade contribui para uma avaliação ruim deste indicador (figura 2).

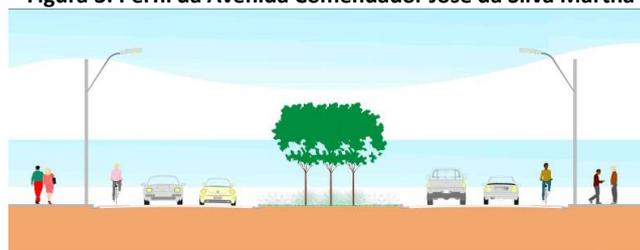
Figura 3: Perfil da Avenida Comendador José da Silva Martha

A ciclofaixa possui 2,92Km de extensão e 1,70m de largura. Ela é delimitada do fluxo de
