## **Análise da Requalificação da Praça Miguel Rossafa, Umuarama - PR**

*Requalification Analysis of Miguel Rossafa Square, Umuarama - PR*

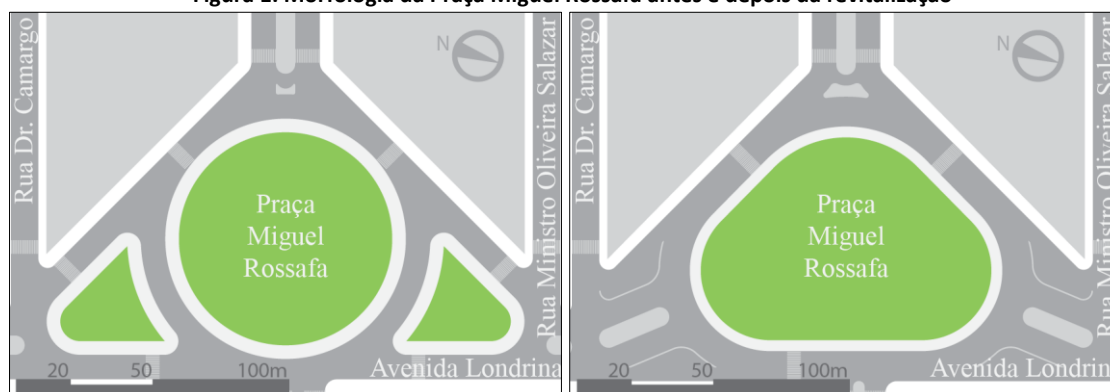
**Figura 1. Morfologia da Praça Miguel Rossafa antes e depois da revitalização**

**a)** Morfologia antes da reforma de 2003

**b)** Morfologia depois da reforma de 2003

A morfologia da Praça Miguel Rossafa no momento de sua implantação, na década de 1950, consistia em três partes seccionadas, sendo elas uma rotatória de forma circular e maior área e duas áreas livres triangulares menores que organizavam a circulação viária (Figura 1). No momento de implantação da praça foram construídos, na parte da rotatória, caminhos pavimentados, uma área gramada e extensa vegetação arbórea. Na década de 1970 um terminal rodoviário urbano foi instalado na praça, e a circulação viária que circunda a rotatória se tornou restrita ao transporte público.

Com a transferência do terminal rodoviário para a Praça da Bíblia em sua reforma no ano de 1982, o antigo terminal localizado na Praça Miguel Rossafa foi desativado. Quase duas décadas depois, no ano de 2000, foi aprovada a Lei Ordinária nº 2275 autorizando a readequação da praça, que incluía a retirada das instalações onde funcionava o terminal, a alteração da sua tipologia no traçado urbano, implantação de sanitários, mobiliário (mesas e bancos), iluminação e alteração da vegetação. A reforma foi realizada no ano de 2003. O traçado urbano foi modificado e as três partes da praça foram agrupadas a fim de reorganizar a circulação viária (Figura 1), o que deu origem a áreas de estacionamento.

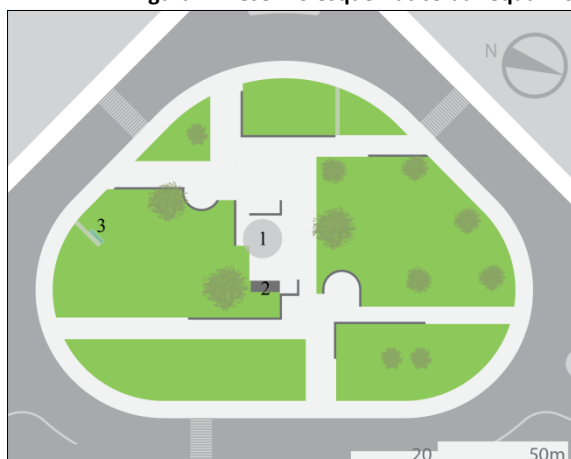
**a) Ano: 2003**

**Figura 2. Desenho esquemático da requalificação da Praça Miguel Rossafa – 2003 e 2017**

No novo desenho arquitetônico (Figura 2a), os caminhos foram dispostos em eixos ortogonais dividindo a praça em seis setores, conformados por bancos em concreto. No centro da praça, construíram-se os sanitários e uma área de estar com mesas e bancos, também em concreto, cobertos por um pergolado circular. Os bancos e o pergolado apresentam características modernistas, o que causa desarmonia entre o desenho arquitetônico (de características ecléticas) e os elementos construídos. O mobiliário, além dos bancos e mesas fixos, comporta lixeiras, luminárias e um monumento. Ainda que na lei que permitiu a sua readequação esteja afirmando a preservação das árvores, as espécies de *Tipuana tipu* que se apresentavam bem desenvolvidas foram removidas (HULSMEYER, 2004). Inicialmente, nenhum equipamento de lazer ou cultural fora incorporado ao desenho arquitetônico da praça.
