Análise das condições de acessibilidade urbana das guias rebaixadas para pedestres em área central de Curitiba- Paraná

Analysis of the urban accessibility of access ramps in the downtown área of Curitiba-Parana city

Pillar Muzillo

Cristina de Araújo Lima

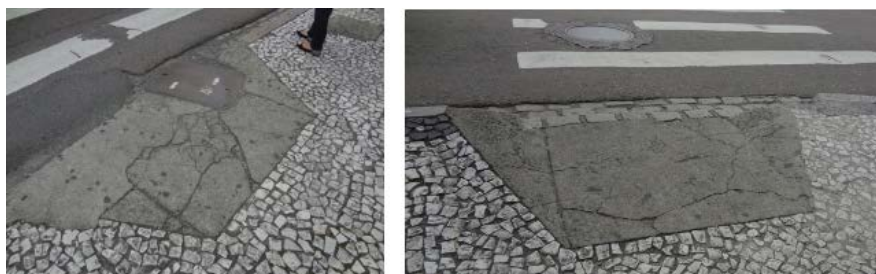
Pode se observar a presença de ondulações em todas as guias observadas, ainda que sua intensidade variasse de uma guia para outra. Os casos mais graves ocorriam combinados às fissuras, presentes em 68% das guias no trecho de ida, e 63% no trecho de volta. Estas, de mesmo modo, apareceram com diferentes profundidades e extensões conforme a guia estudada, variando de marcas superficiais a rachaduras que, nas guias com as condições menos satisfatórias, fragmentavam e afundavam a estrutura (Fig.06).

Figura 06 – Guias rebaixasadas sem sinalização e com ondulações, fissuras e peças soltas

Essas questões se referem, possivelmente, à falta de manutenção de sua infraestrutura, e, no caso de obstruções por peças de mobiliário urbano, da incompatibilidade entre diferentes projetos. Essas condições podem ser corrigidas com intervenções do poder municipal, como a reconstrução em concreto das guias rebaixadas danificadas, a instalação de sinalização visual e

piso tátil nos locais onde se encontram ausentes, bem como sua substituição os locais onde se encontram fragmentados. A manutenção adequada como forma de minimizar sua deterioração ao longo do tempo é fundamental para esses elementos, evitando assim danos mais graves às estruturas em questão. A incompatibilidade entre a disposição do mobiliário e a presença de guias rebaixadas, por sua vez, reforça a importância de se pensar na acessibilidade urbana como parte do projeto arquitetônico ou urbanístico como forma de conciliar, sem conflitos, as diferentes instalações da área.

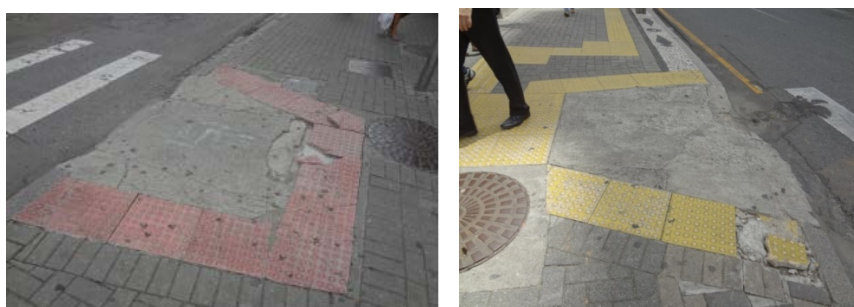
Algumas das fissuras mais profundas danificavam a estrutura das guias onde se encontravam, se espalhando por toda a superfície e originando fragmentos de diversos tamanhos, além de desníveis originados pela destruição ou remoção dos mesmos. Situações similares foram observadas em 23% das guias no trecho de ida, e 37% no trecho de volta, estando algumas delas presentes em placas de piso tátil, formando fragmentos pontiagudos de cerâmica. A sinalização visual, por sua vez, estava ausente em 100% das guias observadas no trecho de ida, e em 89% das guias no trecho de volta, sendo que, quando presente, apresentava desgaste capaz de dificultar ou inviabilizar seu reconhecimento à distância. A sinalização tátil, por sua vez, também ausente na maior parte das guias, apresentava, quando presente, peças fragmentadas e soltas (Fig.07).

Figura 07 – Guias rebaixasadas com sinalização visual e tátil desgastadas

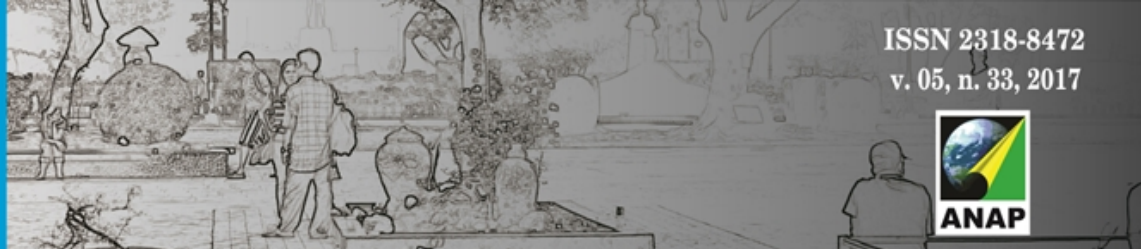
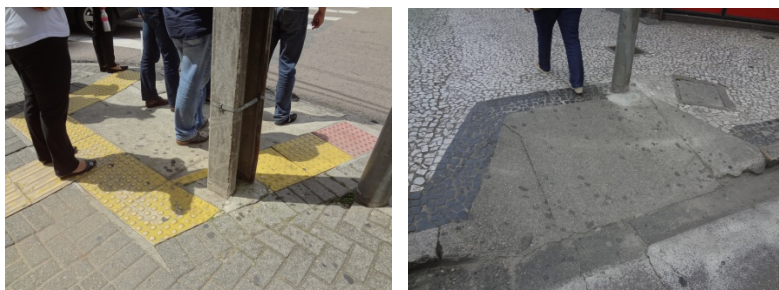
Com relação aos obstáculos, foram observados um poste de concreto e uma placa de trânsito obstruindo cada qual uma guia rebaixasada, o que poderia dificultar a passagem de pessoas com deficiência visual ou que estivessem utilizando cadeiras de rodas, por exemplo, devido à necessidade de se desviar de tais peças (Fig.08). Tais situações, no entanto, foram minoria.

Figura 08 – Obstáculos criados por peças de mobiliário urbano
