Mensuração da qualidade da infraestrutura voltada ao deslocamento de pedestres idosos no entorno de um hospital de Bauru - SP

Measurement of the quality of infrastructure for the displacement of elderly pedestrians near a hospital in Bauru - SP

Diante do exposto, a contribuição deste artigo é apresentar o resultado de uma pesquisa que avaliou a qualidade da infraestrutura destinada ao deslocamento de pedestres idosos a partir

da utilização de uma ferramenta de auditoria técnica. O estudo de caso foi realizado no entorno Hospital de Base de Bauru (SP).

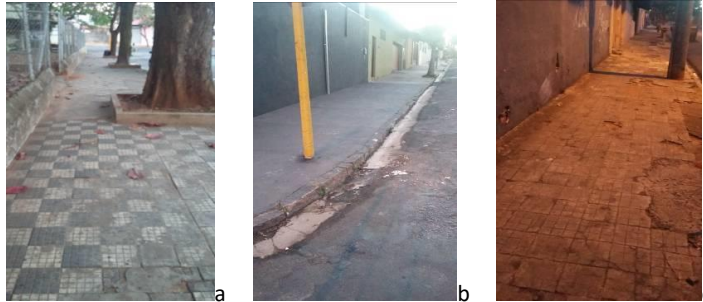
Na análise do tema *Acessibilidade*, observa-se que dentre os três indicadores avaliados - largura efetiva, rampa e iluminação, o indicador *rampa de acesso* (*R_{ap}*) recebeu a pior avaliação, em função do entorno hospitalar apresentar, principalmente, poucas guias rebaixadas nas travessias. As rampas existentes ainda apresentam irregularidades associadas a inclinação superior ao recomendado pela norma de acessibilidade NBR 9050 (ABNT, 2015), faixa livre com largura inferior à 1,20 m entre o início do rebaixamento e o limite do lote e irregularidades no pavimento entre a guia rebaixada e o leito carroçável, que propiciam o acúmulo de água e aumentam o risco de acidentes na travessia (Figura 4a). No que se refere aos indicadores *largura efetiva* (*L_{ec}*) e *iluminação* (*I_{lum}*), a área apresentou avaliação regular em função dos seguintes problemas: presença de faixa livre de circulação inferior ao valor mínimo de 0,90 m,

recomendado pela NBR 9050 (ABNT, 2015) incompatível com a circulação de pedestres idosos, que muitas vezes caminham acompanhados (Figura 4a), e nível de iluminação abaixo do recomendado, tornando o espaço muito escuro (Figura 4c).

Figura 4: Problemas relacionados ao Tema Acessibilidade - a) Largura efetiva; b) Rampa de acesso; c) Iluminação

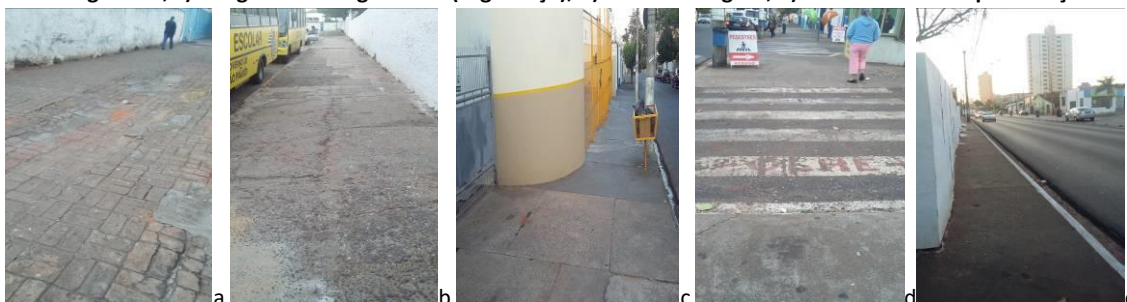
A avaliação do *tema Segurança* mostrou que 50% dos indicadores receberam avaliação regular e o restante foram avaliados como ruim. Os indicadores *conservação da calçada* e o *tipo de pavimento* possuem na área superfície com desníveis e material impróprios ao deslocamento dos idosos, assim como o revestimento na maioria dos trechos não são uniformes e com material liso, o que pode ocasionar a queda de idosos em dia de chuva, ou com o piso molhado (Figura 5a). Em relação ao indicador *Visibilidade de Aproximação*, a área mostrou que próximo a Avenida Duque de Caxias a visibilidade é prejudicada em função de impedimentos físicos (tais como árvores) e pela via de aproximação possuir três sentidos de movimentos de veículos, que pode dificultar a tomada de decisão com segurança, do idoso (Figura 5e). Os indicadores *integridade e seguridade(segurança)* são comprometidos devido ao número de entradas de veículos em casas e estabelecimentos comerciais que podem causar acidentes. E, o indicador *travessia segura* mostrou que a área é parcialmente segura, pois há inexistência de faixa demarcada em muitas travessias, além de não existir no entorno semáforo para pedestres (Figuras 5b, 5c, 5d).

Figura 5: Problemas relacionados ao Tema Segurança - a) conservação da calçada/passeio e tipo de pavimento; b) integridade; c) integridade e seguridade (segurança); d) travessia segura; e) visibilidade de aproximação

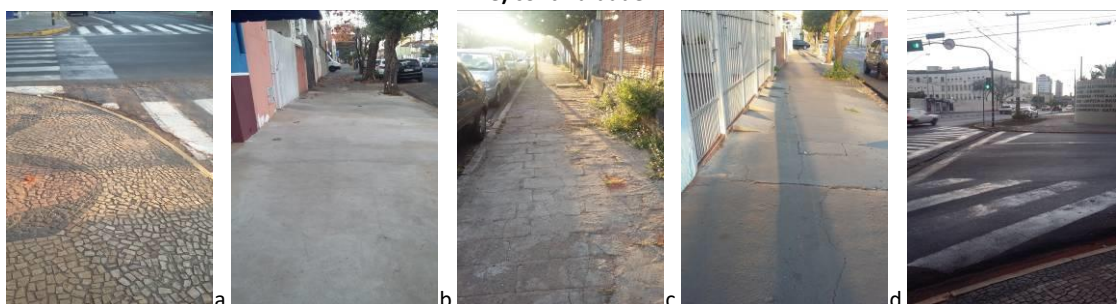
O tema *Conforto* revelou que o indicador *Continuidade* obteve melhor avaliação, pois na área as calçadas são contínuas, embora tenha sido constatada a existência de obstruções por mobiliário urbano. Em relação ao indicador *Inclinação* observou-se a existência de variação longitudinal acima dos valores recomendados pela norma de acessibilidade NBR 9050 (ABNT, 2015) nos percursos avaliados. Os indicadores *sinalização*, *arborização* e *atratividade* receberam avaliação ruim, pois observou-se que há pouca sinalização na área, além de um número reduzido de árvores e em função da padronização de piso e mobiliário urbano, a área de pesquisa foi avaliada com baixa atratividade (Figuras 6a a 6e).

Figura 6: Problemas relacionados ao Tema Conforto - a) sinalização; b) arborização; c) atratividade; d) inclinação; e) continuidade
